**FEDERATION DE HAUTE SAVOIE POUR LA PECHE
ET LA PROTECTION DU MILIEU AQUATIQUE**

1^{ères} JOURNEES D'ECHANGES TECHNIQUES

**RESTAURATION DE COURS D'EAU ET
AMENAGEMENTS PISCICOLES**

PRESENTATION DE QUELQUES REALISATIONS

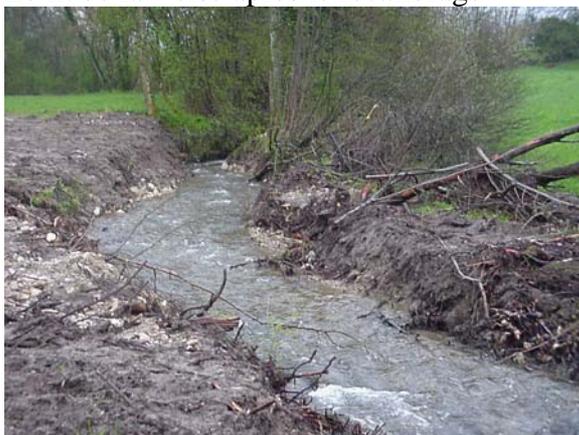
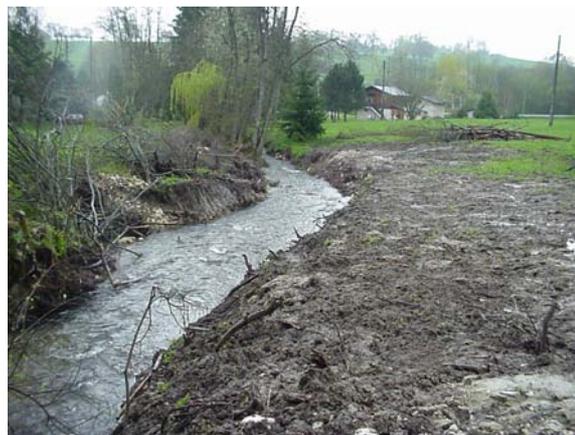
Le lit de la Veïse après le recalibrage :

Vue amont

Vue aval

Les travaux ont eu pour but de réhabiliter le linéaire recalibré en créant un nouveau lit mineur sinueux présentant des habitats diversifiés favorables à la vie aquatique.

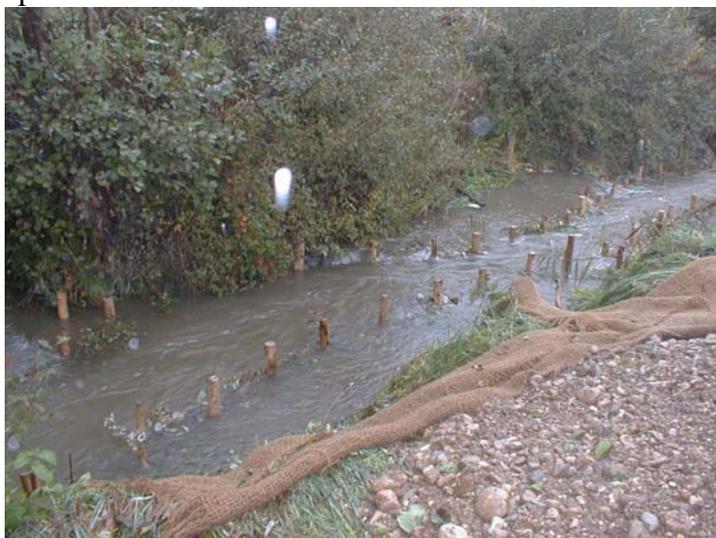
Le chantier s'est déroulé en 3 étapes du 11 au 21 octobre 2002. Il a été interrompu pendant deux jours les 17 et 18 octobre pour cause d'intempéries et d'augmentation trop importante du débit.

Vue du cours d'eau pendant la crue des 17 et 18 octobre :

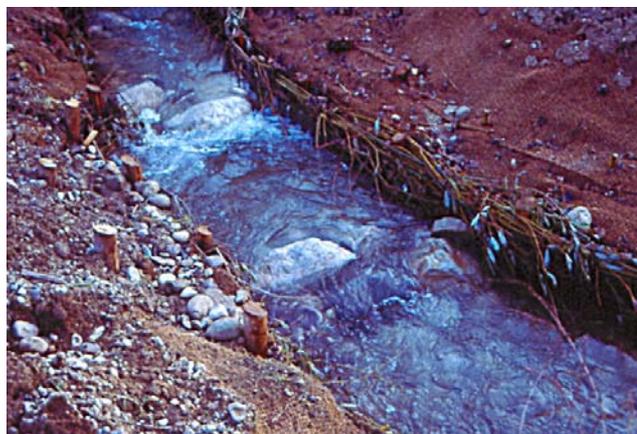
Suite au rétrécissement du lit et à la montée des eaux, les vitesses de courant ont été accélérées et ont provoquées très rapidement, durant le chantier, une érosion au niveau du lit. Afin de stabiliser le lit et de créer des conditions d'habitat favorables à la faune piscicole, quatre seuils ont été construits.

Vue de deux seuils en pierres construits dans le lit

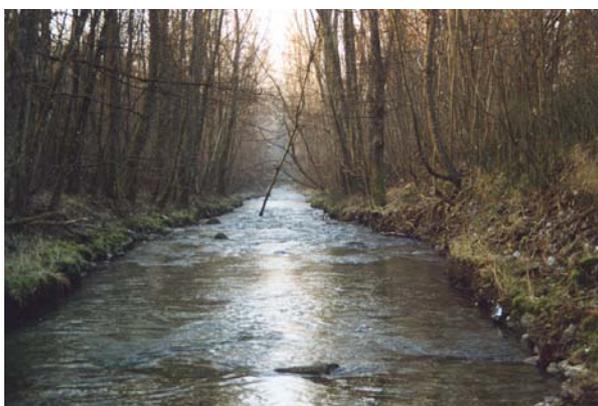
Photo du secteur recalibré sur le Viéran

Cependant, le manque d'abris sur ce secteur ne permet pas de réunir les conditions favorables au bon déroulement de la reproduction. Les observations faites par la garderie particulière pendant l'hiver 1999-2000 ont mis en évidence l'importance du site pour la reproduction naturelle mais également les problèmes d'habitat pouvant compromettre la réussite de cette reproduction.

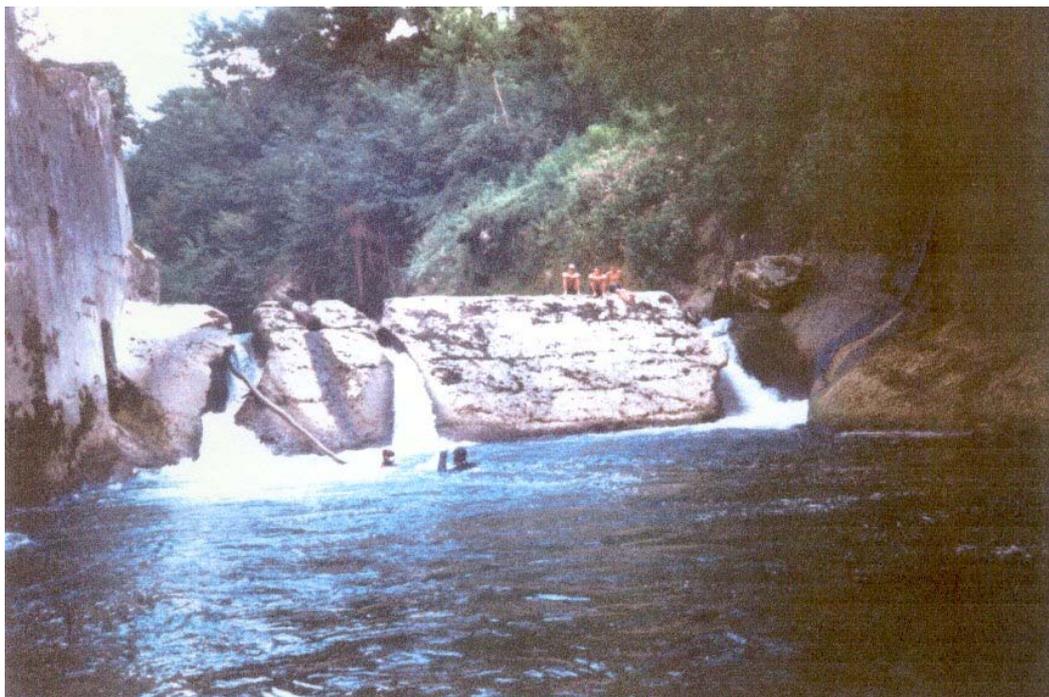
Rongé par les eaux, l'ouvrage, vieux d'un siècle, menaçait de s'effondrer, remettant en cause la stabilité des berges et du Pont-Vieux, situé juste en amont.

Barrage avant travaux

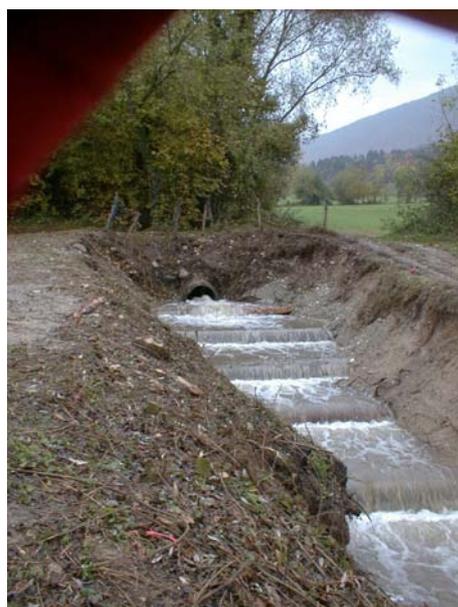
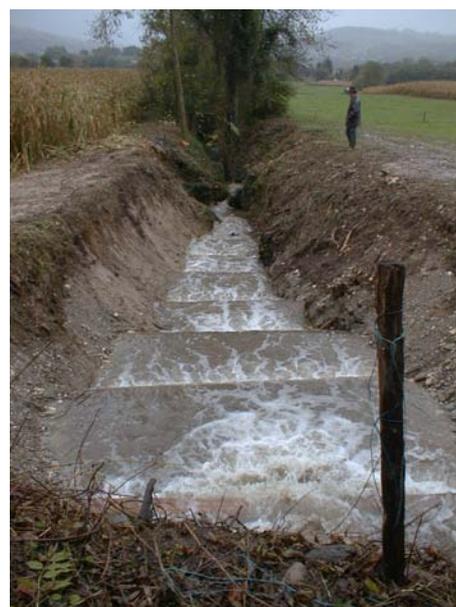
Ouvrage lors de la crue du 17 octobre 2002 :

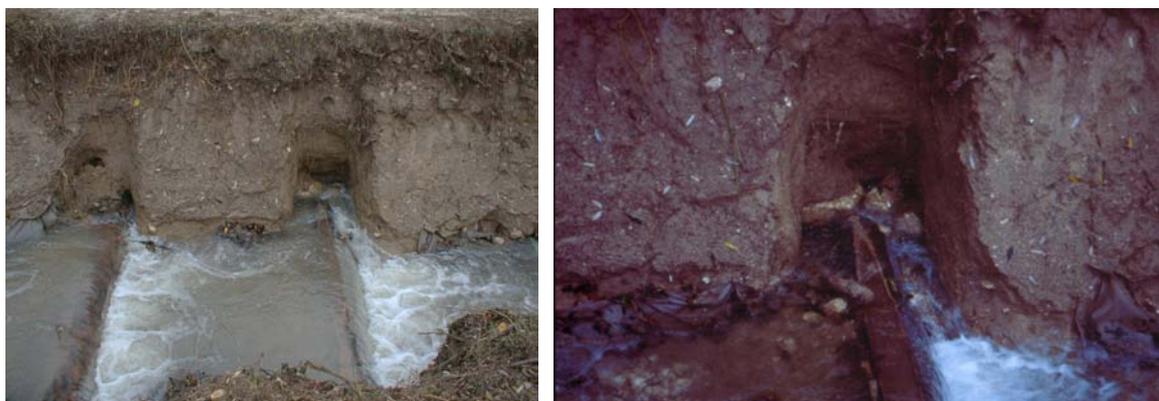
Un début d'érosion de berges sur le rive gauche a été observé le 17 octobre 2002 au niveau de la dernière grume de chaque seuil. Ce phénomène s'est amplifié en raison des conditions climatiques et le 21 octobre trois encoches importantes d'érosion ont été observées au niveau de trois seuils.

Vues des encoches d'érosions au niveau des seuils en rive gauche :

Il est important de noter que seule la rive gauche est touchée par une érosion. Cette berge est constituée de terre meuble et n'est pas végétalisée ce qui la rend facilement érodable. Au contraire la rive droite est très végétalisée, le système racinaire joue donc son rôle de maintien ce qui évite l'érosion.

Afin de parer à ce phénomène et d'éviter qu'il se reproduise, la berge rive gauche a été consolidée à l'aide de fascines.

Les boutures et plantations prévues seront en priorité placées sur la rive gauche qui sera également semée.

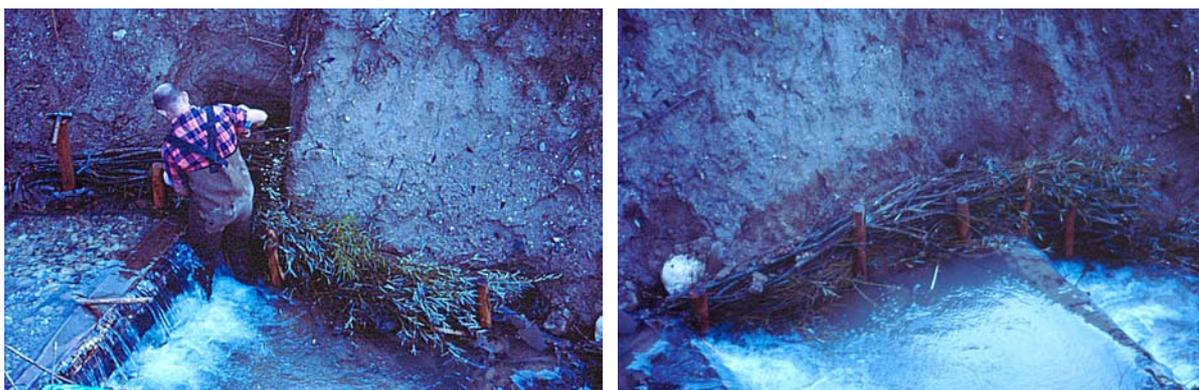
Vues de la mise en place des fascines :

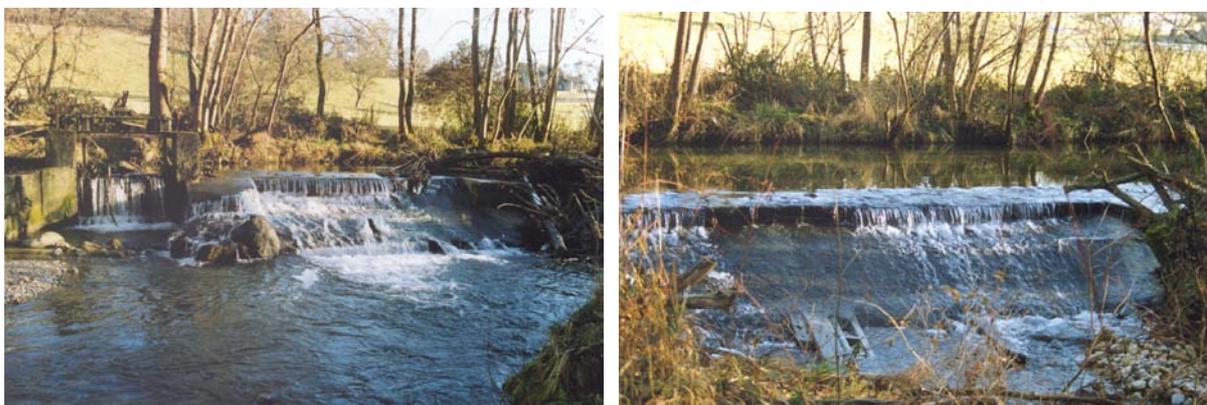
La prise d'eau du bief de Bonnefoix se fait grâce à un barrage en béton qui est infranchissable pour les poissons, en particuliers l'espèce dominante la truite fario.

Barrage de Bonnefoix.

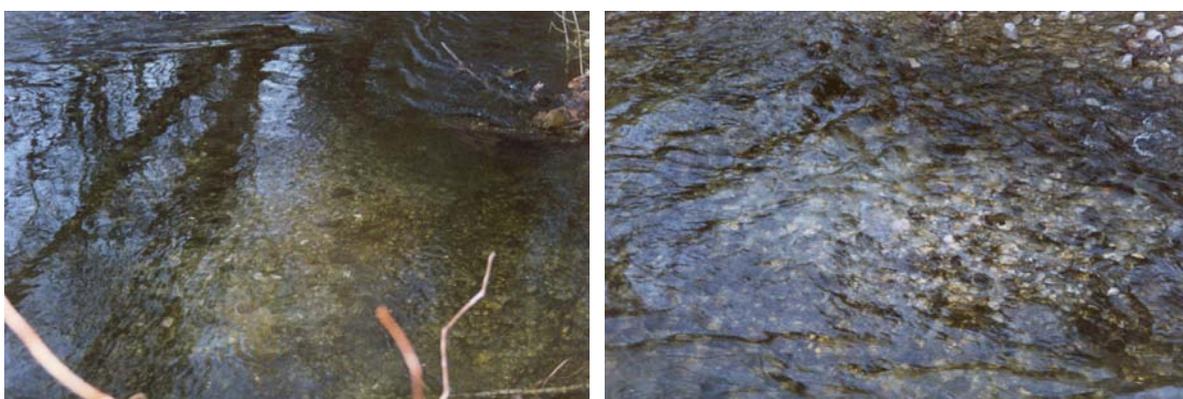
Ce barrage est le premier obstacle à la migration des poissons depuis la confluence de la Menoge située à environ 1,2 km. Un suivi de la reproduction, réalisé pendant deux années consécutives, indique que cette prise d'eau représente une perturbation non négligeable qui limite le recrutement en truite fario. En effet, les observations montrent une concentration de frayères sur 200 m en aval de l'obstacle avec de nombreux sites surcreusés.

frayères de truites situées à l'aval immédiat de l'obstacle.

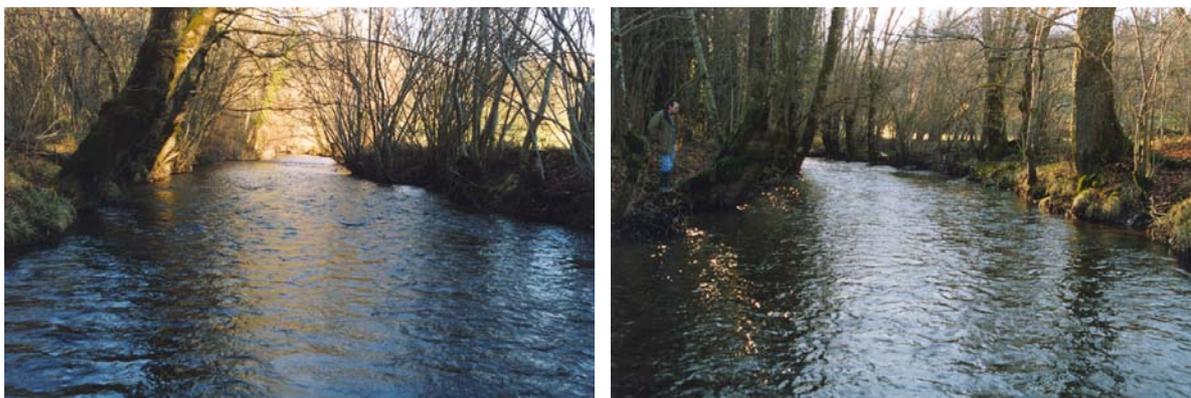
La capacité de recrutement sur ce secteur est donc plus que saturée, alors que de nombreuses zones favorables à reproduction situées en amont immédiat du barrage ne sont pas utilisées.

Zone potentielle de frai inutilisée située en amont du barrage
