**Fédération Départementale pour la Pêche et  
la Protection du Milieu Aquatique**  
« Le Villaret »  
2092, route des Diacquenods  
74370 SAINT-MARTIN BELLEVUE

**Syndicat Mixte Interdépartemental  
d'Aménagement du Chéran**  
Mairie  
74540 ALBY SUR CHERAN

## Aménagements de réhabilitation du Dadon aval Dossier photographique

**Août 2004 : Etat comparatif un mois après travaux**

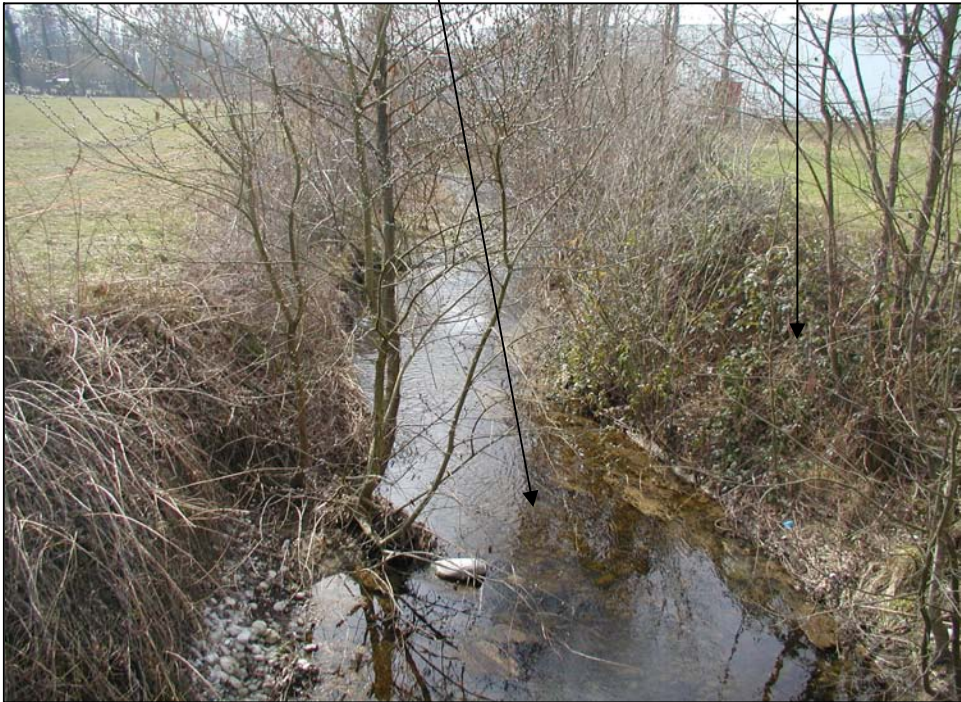
Avant travaux, avril 2004

Lit uniforme

Berge abrupte érodée

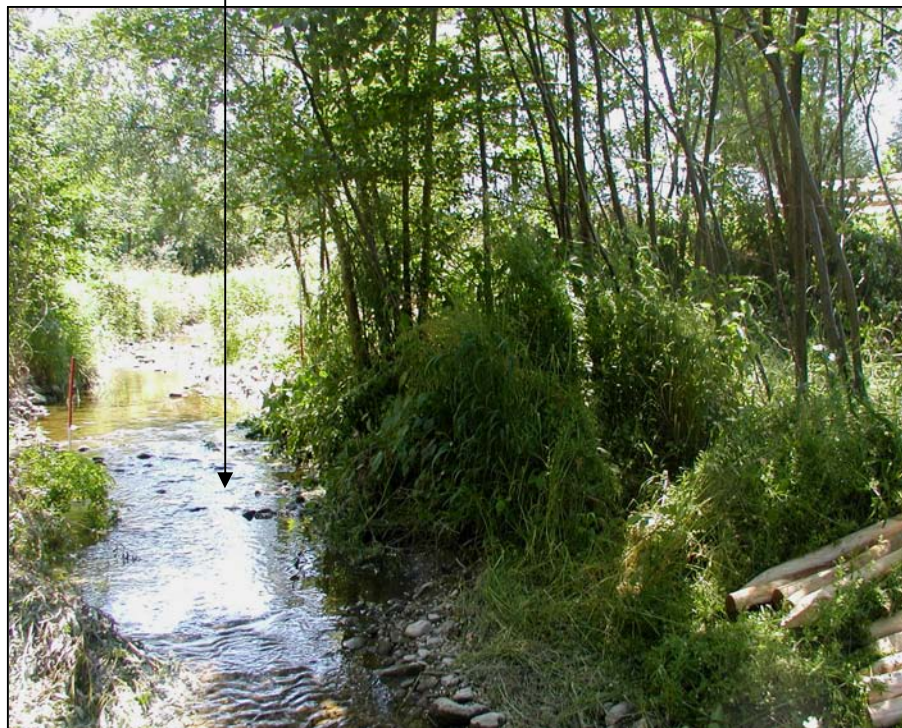
Avant travaux, juin 2004

Ancien lit rectiligne

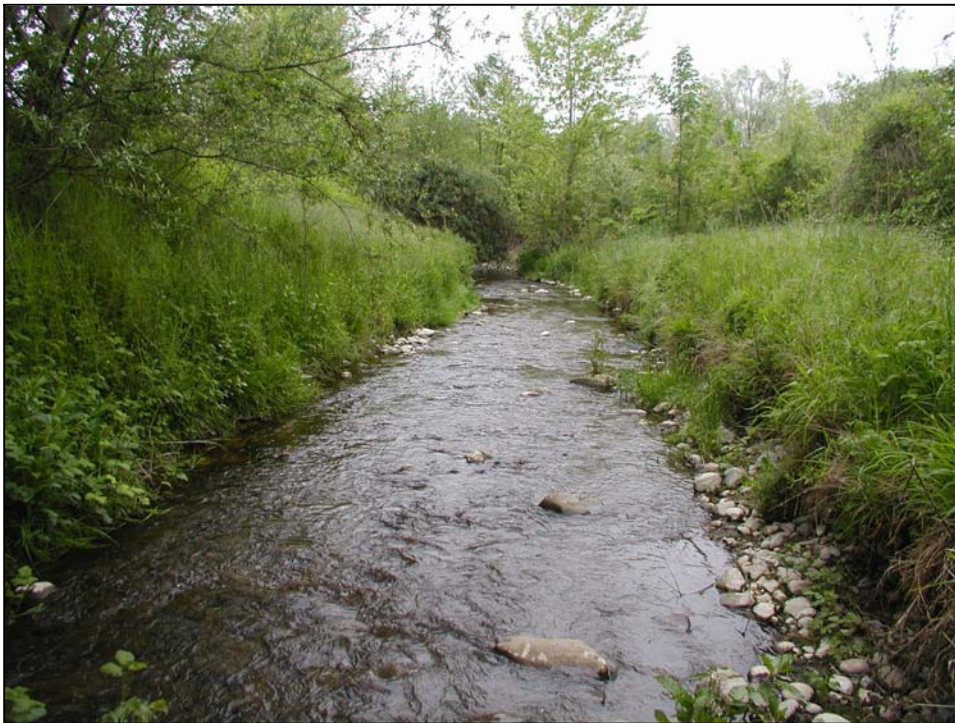
Avant travaux, avril 2004

Uniformité des substrats, des écoulements et  
absence de caches

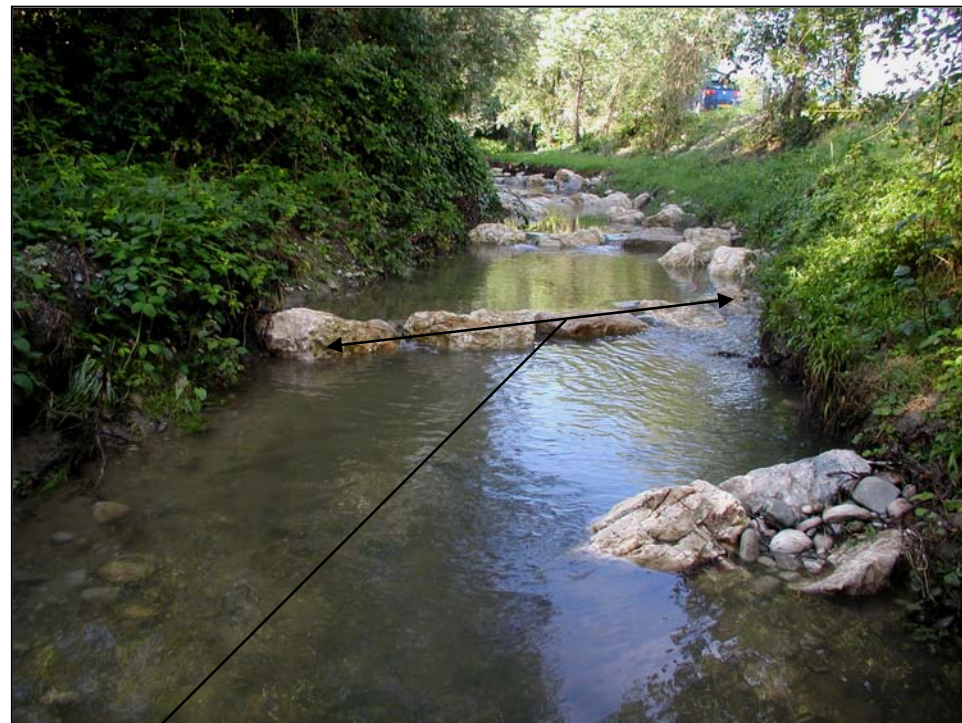
Un mois après travaux, août 2004, étiage sévère

Le seuil dirige l'écoulement en rive gauche, crée une sous berge et une surprofondeur

Diversification des écoulements : succession de seuils et d'épis, basculement de l'écoulement préférentiel, création active de fosse

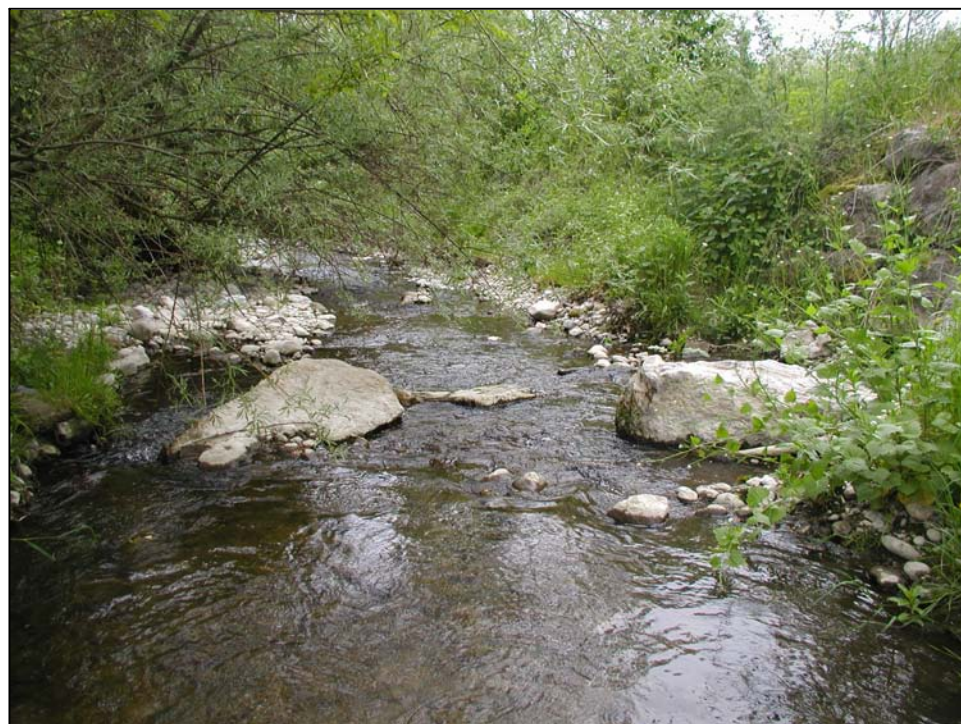
Avant travaux, mai 2004

Faible lame d'eau :  
largeur excessive du lit recalibré

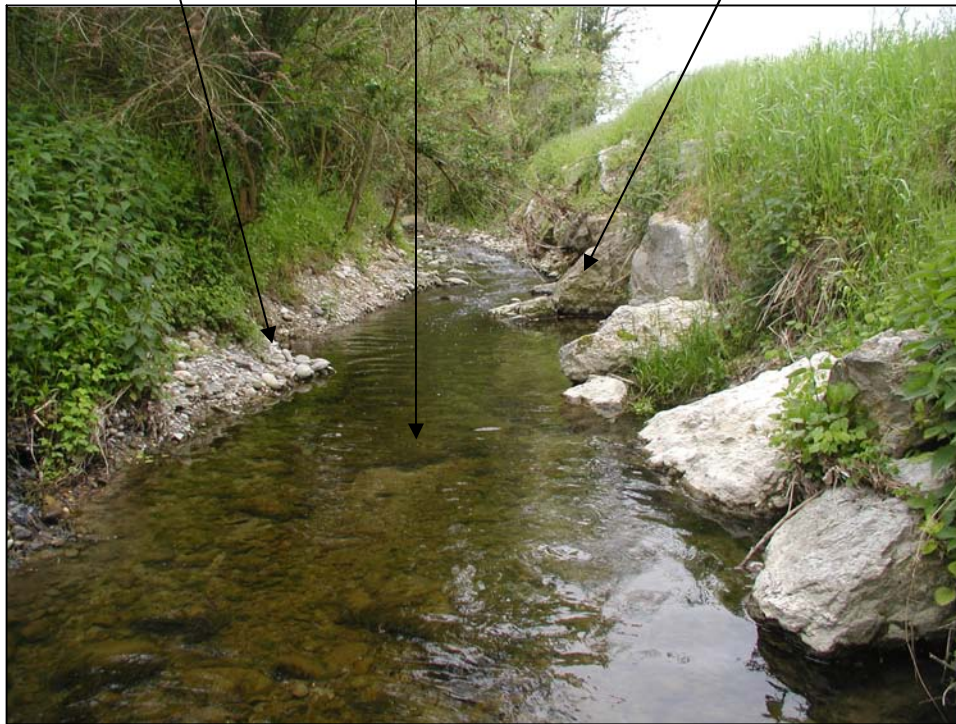
Avant travaux, juin 2004

Uniformité des substrats

Incision du lit

Enrochement déstabilisé

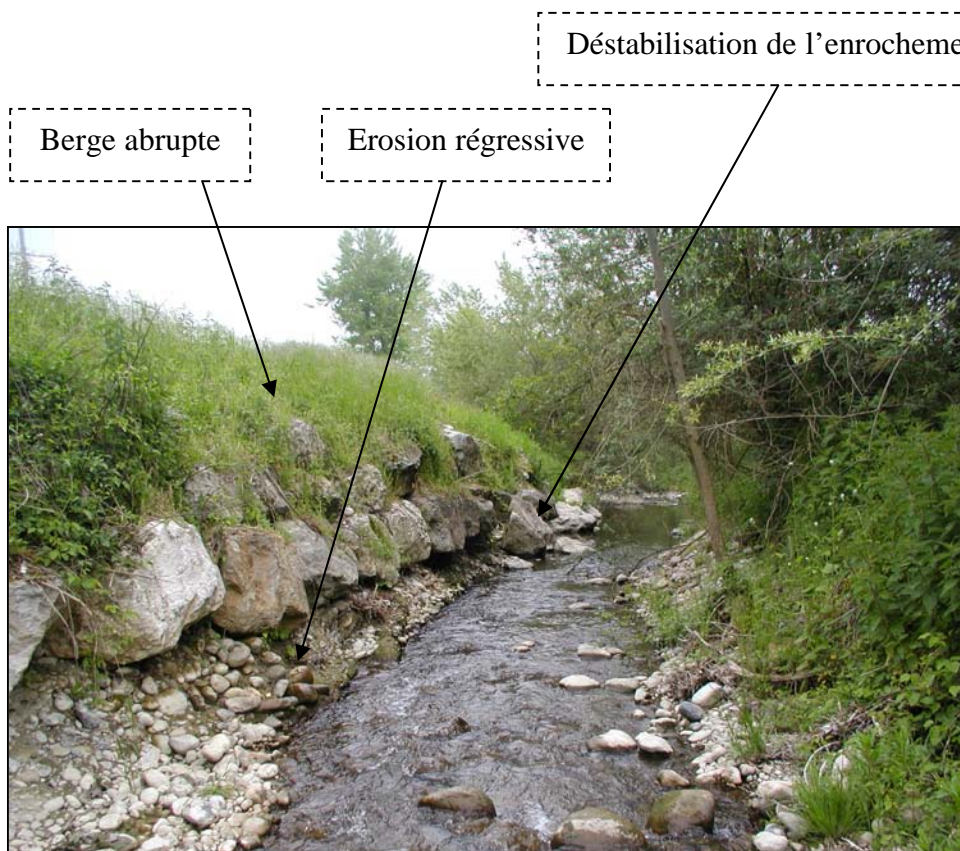
Avant travaux, avril 2004

Berge abrupte

Erosion régressive

Déstabilisation de l'enrochement

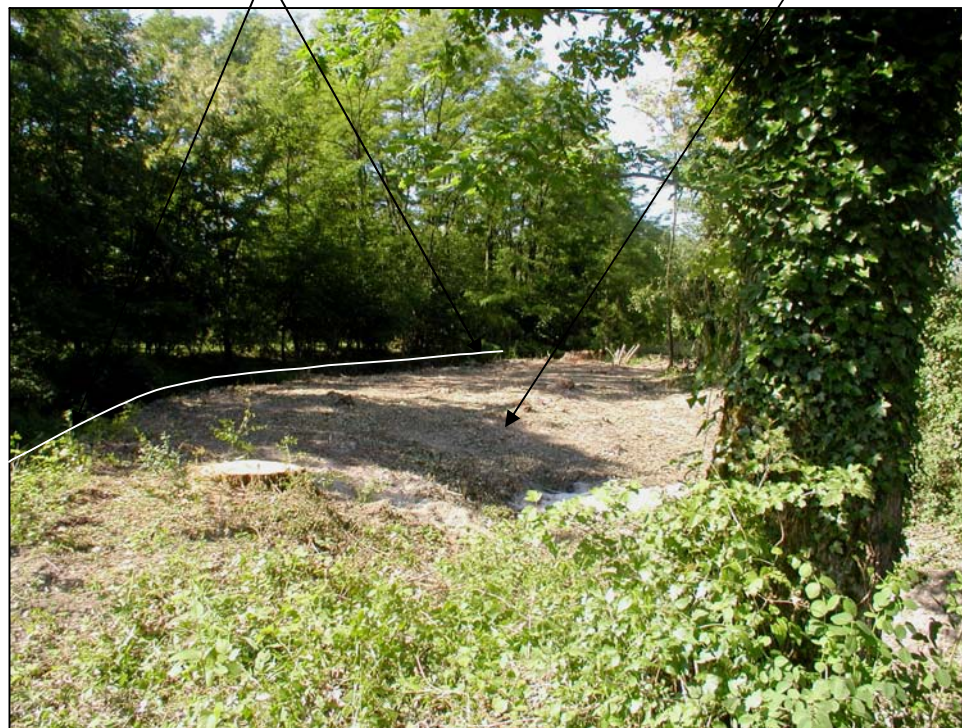
Avant travaux, juin 2004

Ancien lit recalibré et encadré par des berges instables de 2m environ

Atterrissement défriché

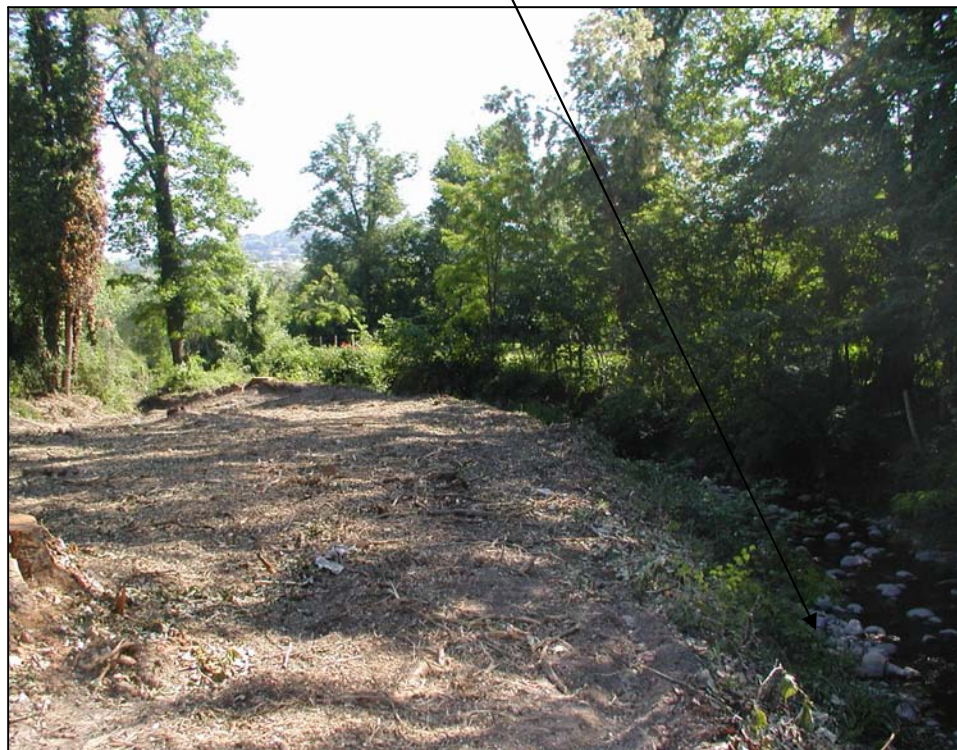
Avant travaux, juin 2004

Ancien lit recalibré, absence de lit majeur et érosion des berges

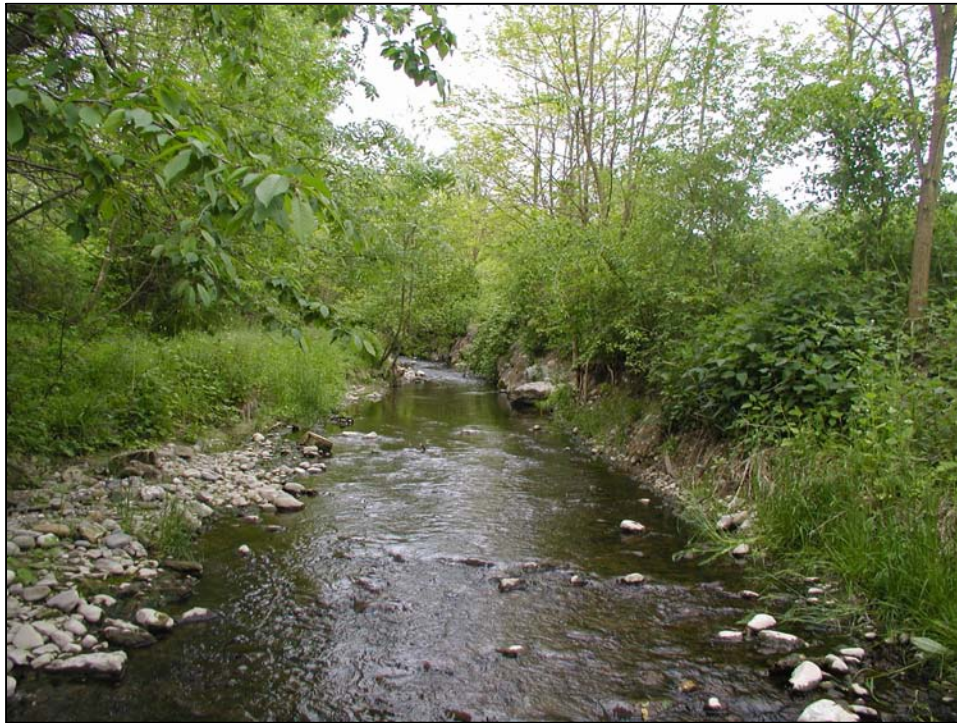
Avant travaux, juin 2004

Faible lame d'eau et absence de caches
