## **REHABILITATION D'UN TRONCON RECALIBRE**

### **SUR LA VEÏSE (COMMUNE DE GRUFFY)**

## **RAPPORT DE PRESENTATION ET DE SUIVI DES TRAVAUX**

Mars 2003

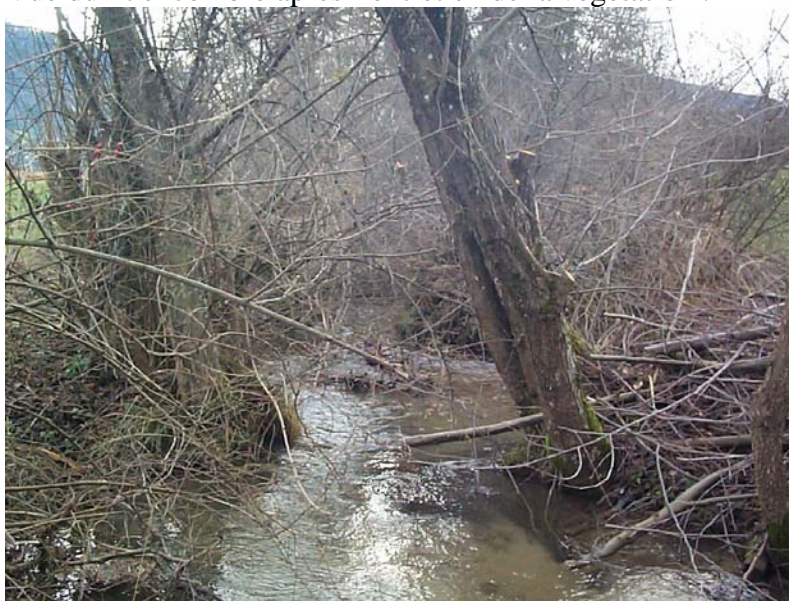
Suite à l'entretien effectué sous les lignes électriques en novembre 2001, les branches « élaguées » ont été déposées en vrac dans le lit même de la Veïse. Les précipitations du printemps suivant n'ont provoqué l'accumulation des rémanents créant un barrage situé juste en amont d'une habitation. Les élus de la commune, désarmés face à ce risque, ont sollicité en urgence un entrepreneur de travaux publics afin de dégager le lit du cours d'eau. Suite à son intervention disproportionnée, la largeur du cours d'eau a été multiplié par trois sur près de 50 mètres de linéaire.

Vue du lit encombré après l'entretien de la végétation :

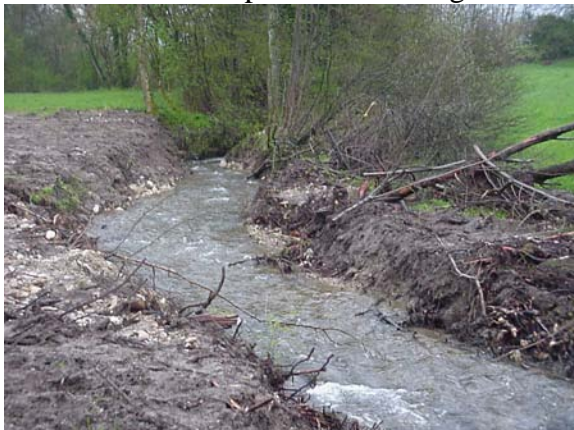
Vue amont

Le préjudice causé au niveau du ruisseau était important dans la mesure où la lame d'eau ne permettait la migration et la vie piscicole que par fortes eaux. De plus, en période de basses eaux, l'éclairement important subit par le cours d'eau, en raison d'une absence de végétation rivulaire, provoque une prolifération importante d'algues. Vue l'ampleur des perturbations causées, la Veïse n'aurait pas pu à court ou moyen terme retrouver son équilibre. Il a donc été décidé de réhabiliter un profil adapté à la faune piscicole tout en respectant le nouveau gabarit pour limiter les risques ultérieurs de débordement.

Le lit de la Veïse après le recalibrage :

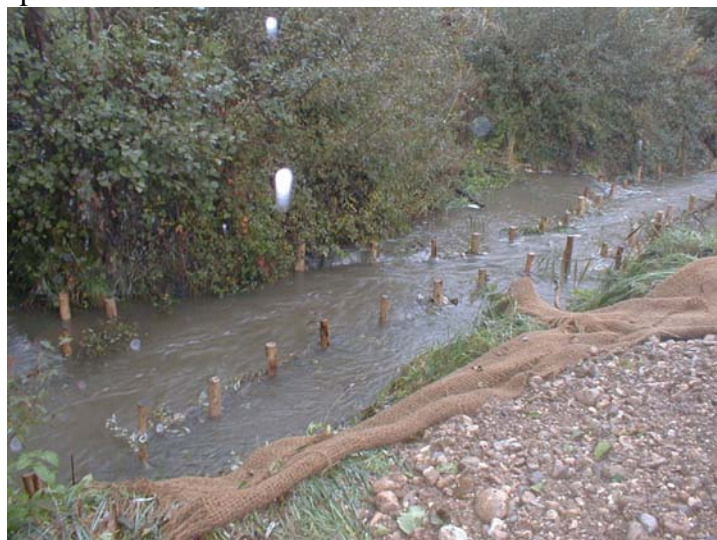
Vue du cours d'eau pendant la crue des 17 et 18 octobre :

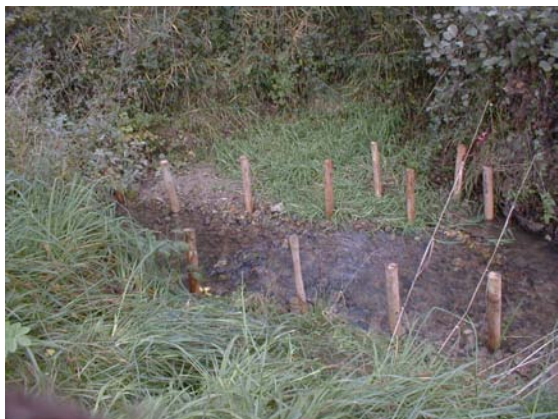
Enfoncement des pieux en châtaignier

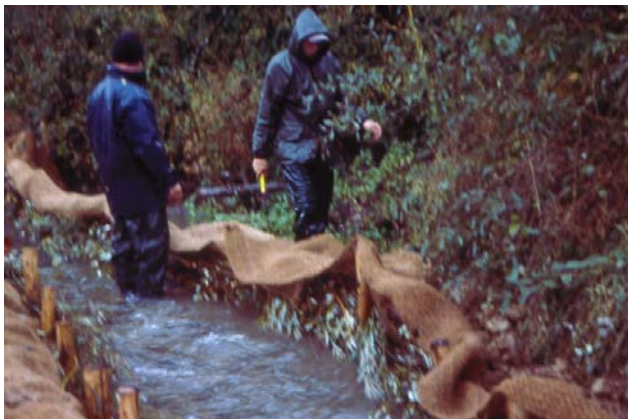
Mise en place du tressage et du coco

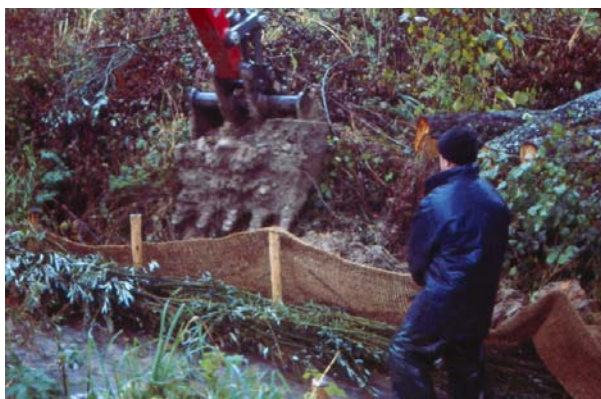
Mise en place de la terre derrière le tressage à l'aide d'une pelle mécanique

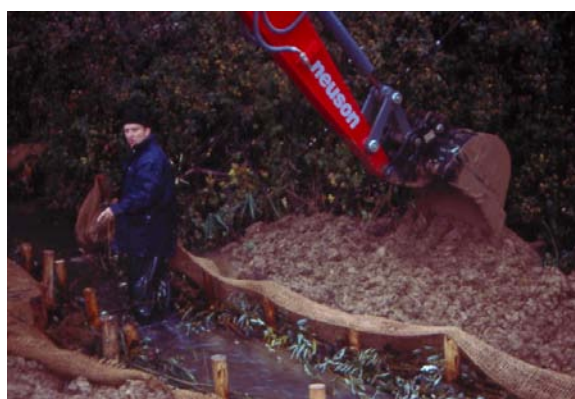
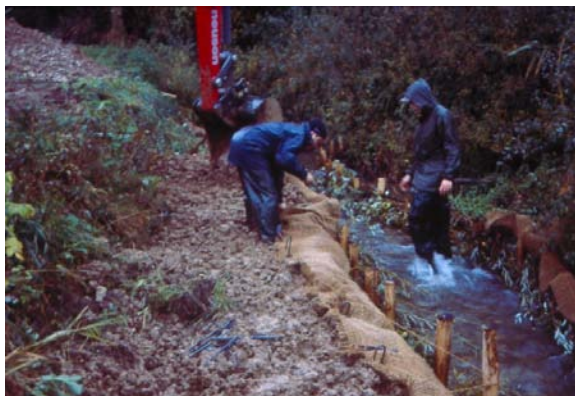
Coco rabattu et fixé sur la berge

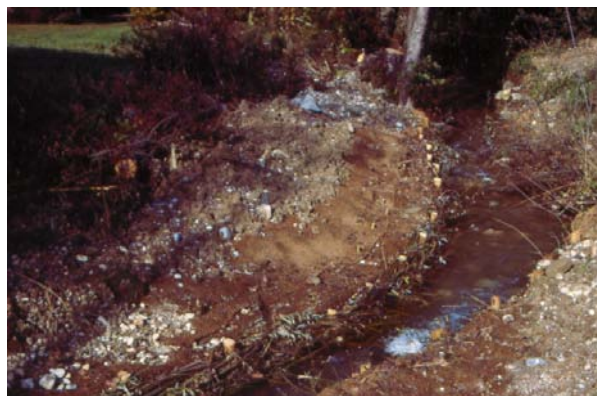
Vue de la berge réhabilitée et bouturée

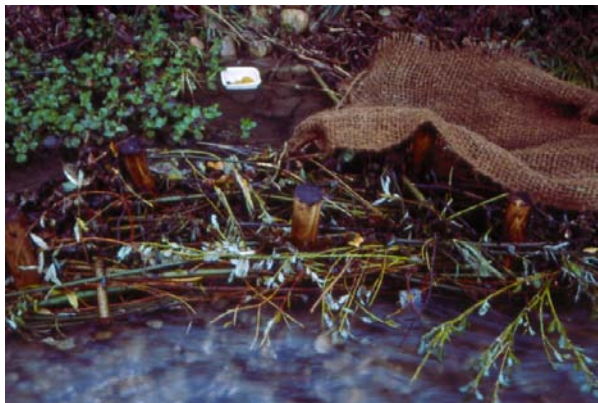
Mise en place d'une double rangée de pieux et d'un double tressage

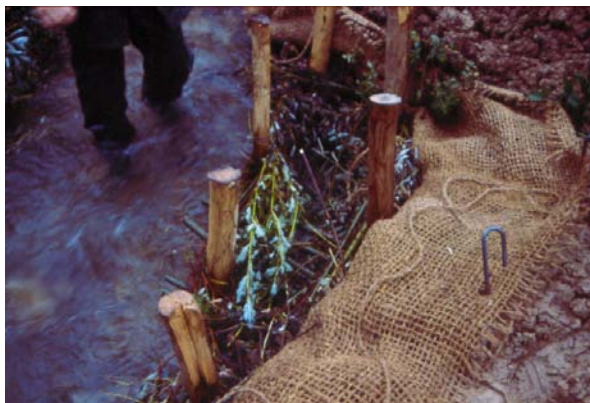
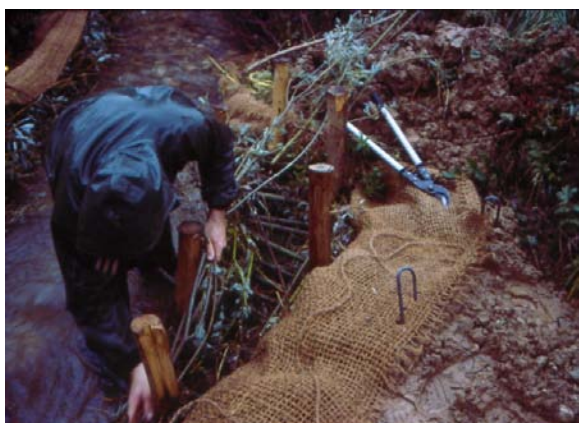
Branches de saules enfoncées à travers les tressages

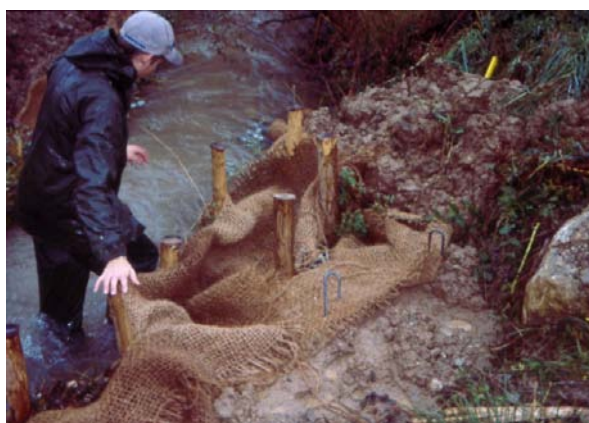
Le tout est recouvert d'une toile de coco

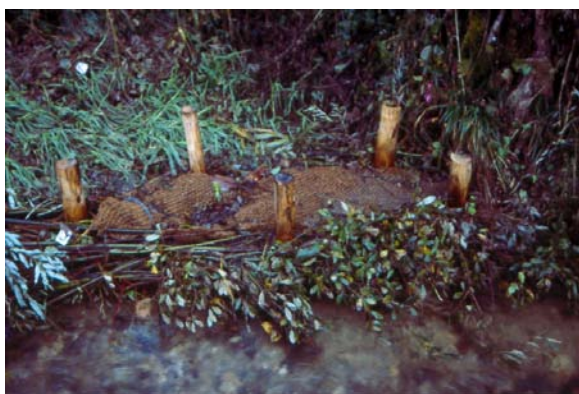
Sous-berge une fois le coco positionné

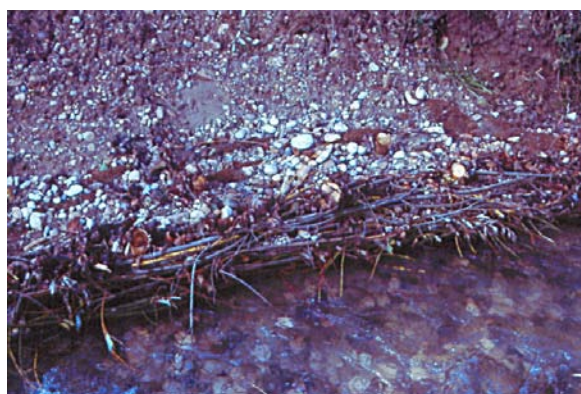
Sous-berge terminée, intégrée dans la berge

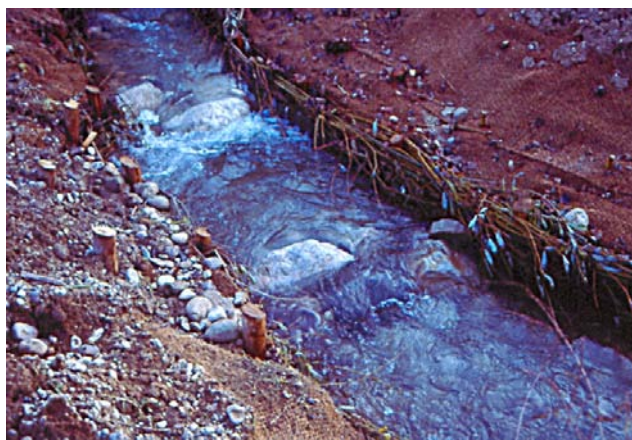
Suite au rétrécissement du lit et à la montée des eaux, les vitesses de courant ont été accélérées et ont provoquées très rapidement, durant le chantier, une érosion au niveau du lit. Afin de stabiliser le lit et de créer des conditions d'habitat favorables à la faune piscicole, quatre seuils ont été construits.

Vue de deux seuils en pierres construits dans le lit

Les seuils construits en pierres ont bien résistés à la montée des eaux et ont parfaitement joué leur rôle de stabilisation.

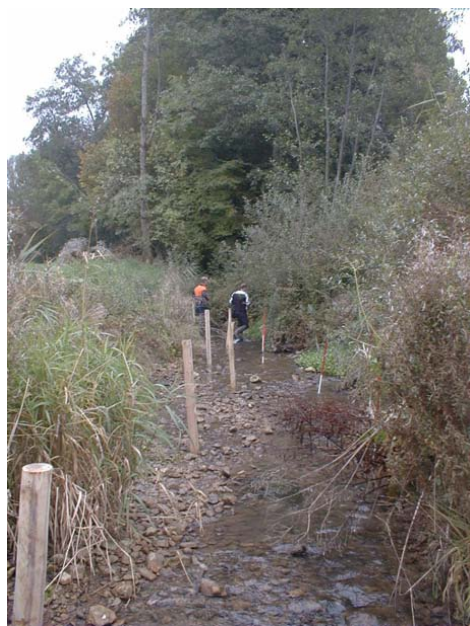
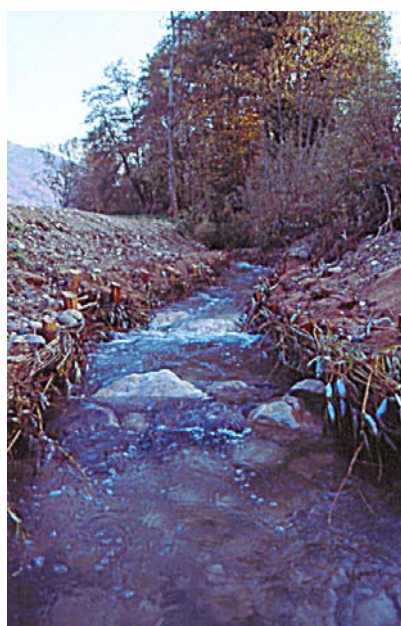
Vue amont du tronçon avant et après aménagement
