**REHABILITATION D'UN TRONCON RECALIBRE**

**SUR LA VEÏSE (COMMUNE DE GRUFFY)**

**RAPPORT DE PRESENTATION ET DE SUIVI DES TRAVAUX**

Mars 2003

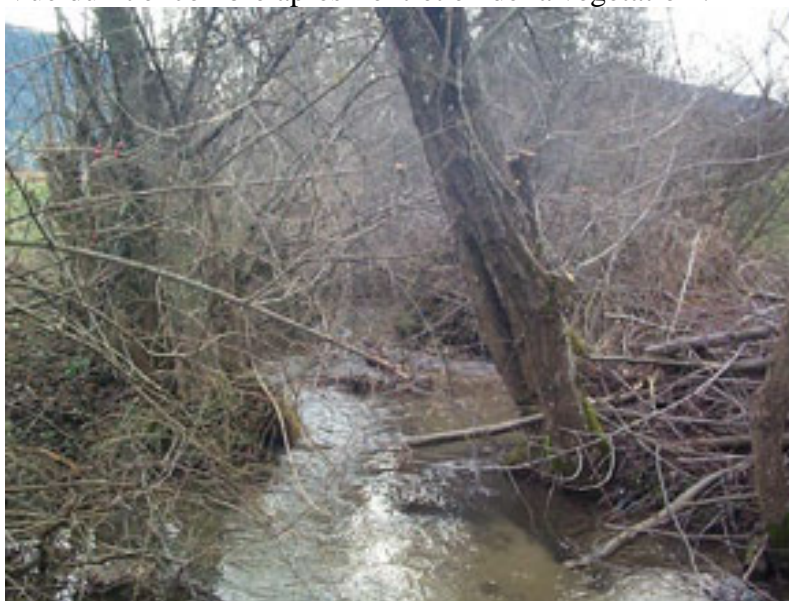
Suite à l'entretien effectué sous les lignes électriques en novembre 2001, les branches « élaguées » ont été déposées en vrac dans le lit même de la Veïse. Les précipitations du printemps suivant n'ont provoqué l'accumulation des rémanents créant un barrage situé juste en amont d'une habitation. Les élus de la commune, désarmés face à ce risque, ont sollicité en urgence un entrepreneur de travaux publics afin de dégager le lit du cours d'eau. Suite à son intervention disproportionnée, la largeur du cours d'eau a été multiplié par trois sur près de 50 mètres de linéaire.

Le préjudice causé au niveau du ruisseau était important dans la mesure où la lame d'eau ne permettait la migration et la vie piscicole que par fortes eaux. De plus, en période de basses eaux, l'éclairement important subit par le cours d'eau, en raison d'une absence de végétation rivulaire, provoque une prolifération importante d'algues. Vue l'ampleur des perturbations causées, la Veïse n'aurait pas pu à court ou moyen terme retrouver son équilibre. Il a donc été décidé de réhabiliter un profil adapté à la faune piscicole tout en respectant le nouveau gabarit pour limiter les risques ultérieurs de débordement.

Vue du lit encombré après l'entretien de la végétation :

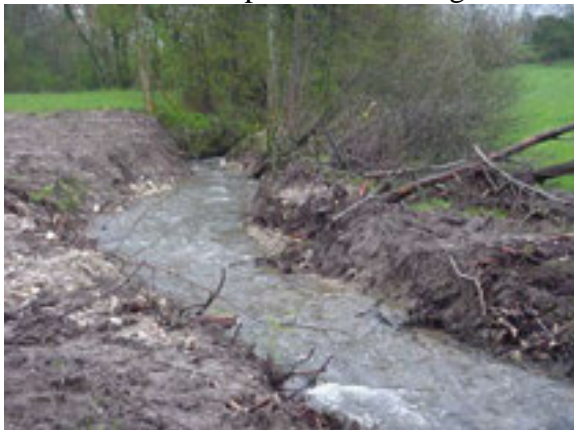
Vue amont

Le lit de la Veïse après le recalibrage :

Afin d'assurer des conditions d'écoulement favorables à la faune aquatique en toutes saisons et notamment durant la période critique d'étiage estival, la largeur du lit a été modifiée. Comprise entre 3 et 4 m suite au recalibrage, la largeur a été réduite à des valeurs comprises entre 1 et 2 m.

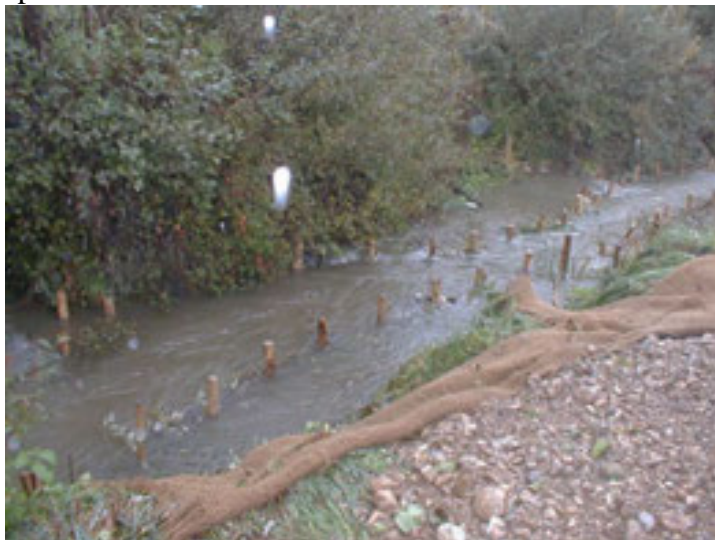
Le chantier s'est déroulé en 3 étapes du 11 au 21 octobre 2002. Il a été interrompu pendant deux jours les 17 et 18 octobre pour cause d'intempéries et d'augmentation trop importante du débit.

Vue du cours d'eau pendant la crue des 17 et 18 octobre :

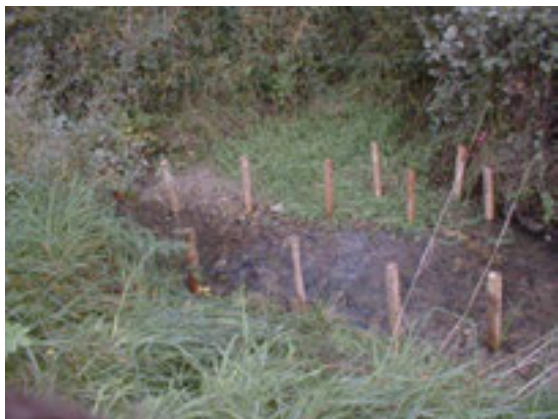
Enfoncement des pieux en châtaignier

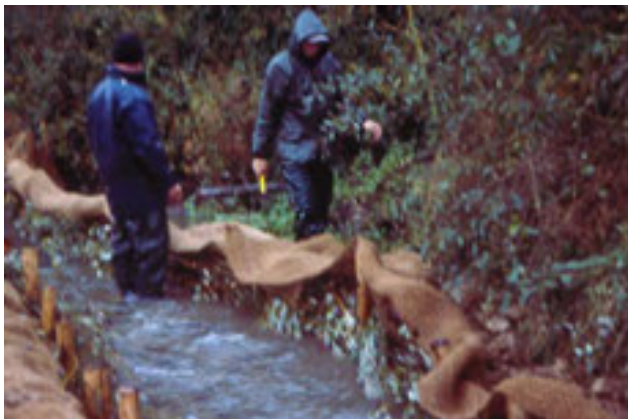
Mise en place du tressage et du coco

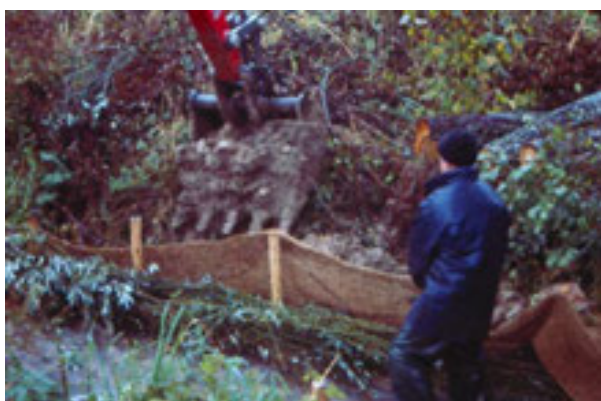
Mise en place de la terre derrière le tressage à l'aide d'une pelle mécanique

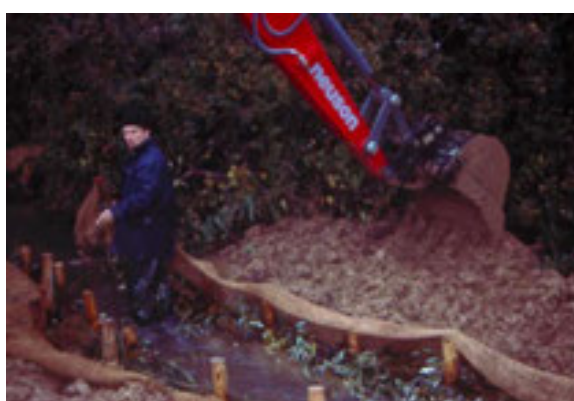
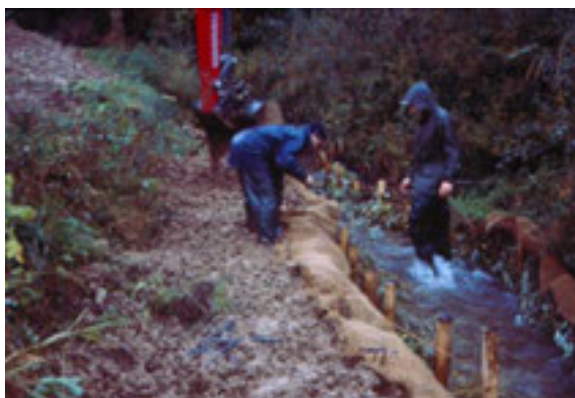
Coco rabattu et fixé sur la berge

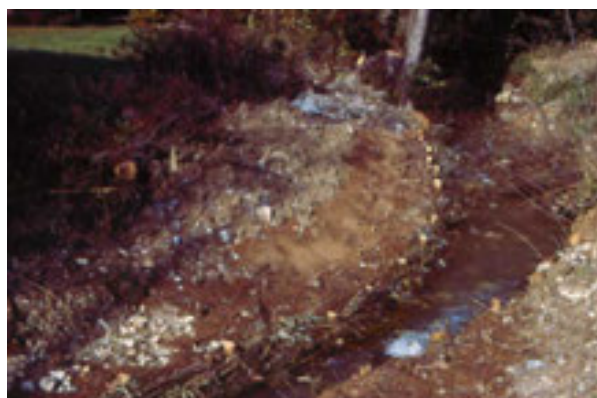
Vue de la berge réhabilitée et bouturée

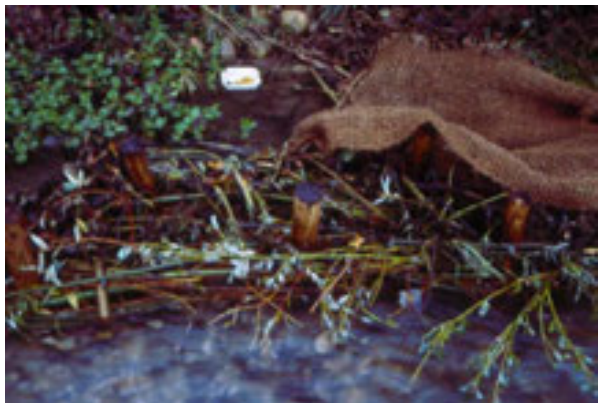
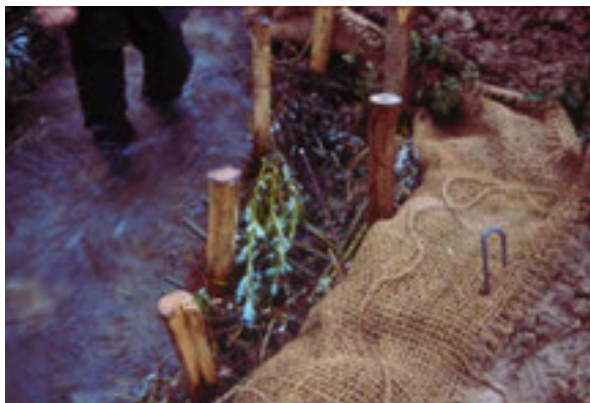
Mise en place d'une double rangée de pieux et d'un double tressage

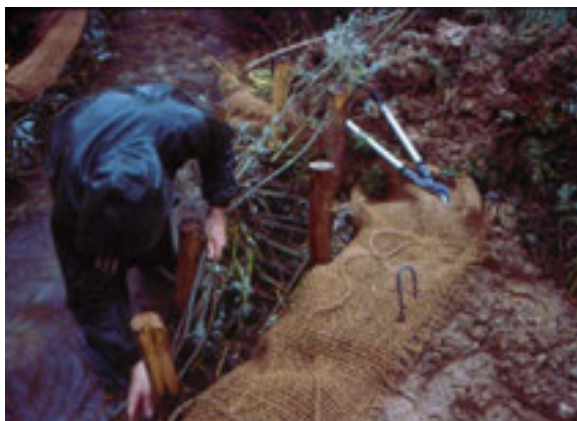
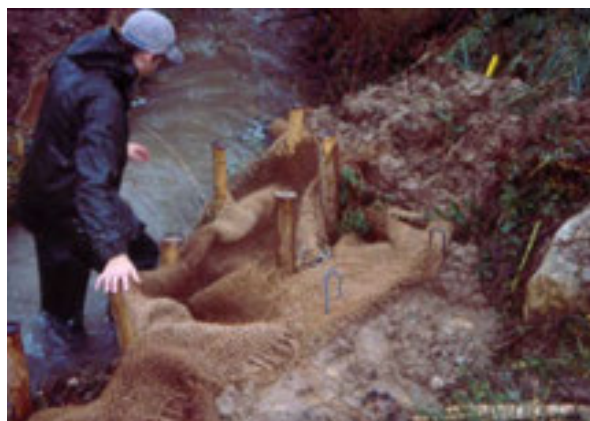
Branches de saules enfoncées à travers les tressages

Le tout est recouvert d'une toile de coco

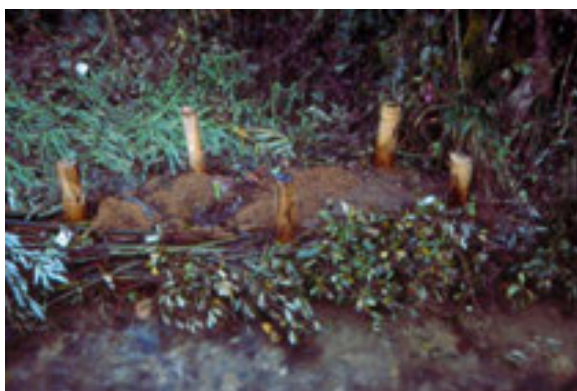
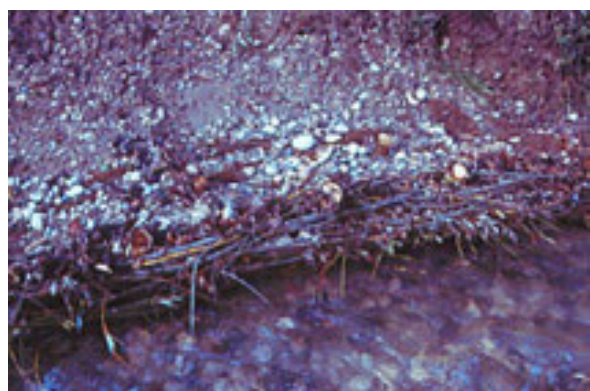
Sous-berge une fois le coco positionné

Sous-berge terminée, intégrée dans la berge

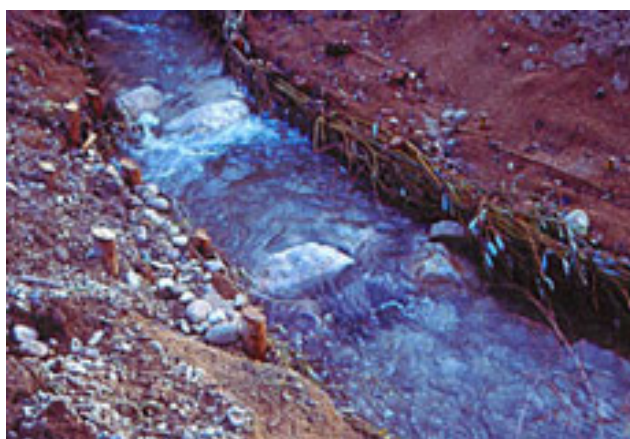
Suite au rétrécissement du lit et à la montée des eaux, les vitesses de courant ont été accélérées et ont provoquées très rapidement, durant le chantier, une érosion au niveau du lit. Afin de stabiliser le lit et de créer des conditions d'habitat favorables à la faune piscicole, quatre seuils ont été construits.

Vue de deux seuils en pierres construits dans le lit

Les seuils construits en pierres ont bien résistés à la montée des eaux et ont parfaitement joué leur rôle de stabilisation.

La dynamique engendrée par la montée des eaux a permis la création de fosses d'une profondeur de 0,50 à 0,70m à l'aval immédiat des seuils en pierres. Avant la réhabilitation, le lit était homogène et présentait des profondeurs d'eau de 0,10 à 0,20 m maximum.
