# Rapport annuel Suivi du franchissement des ouvrages du seuil du Pont SNCF (Giffre) et du seuil Métral (Borne) Données 2016

Février 2017

Rapport FDP74.17/03

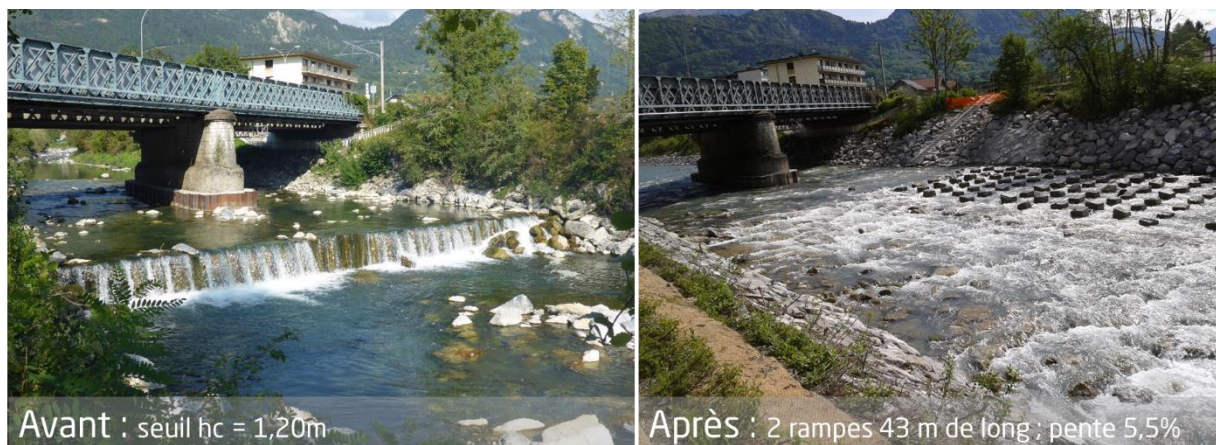
*Figure 2 : Ouvrage du pont SNCF de Marignier avant et après aménagement*

Le site du Giffre correspond à l'ouvrage du Pont SNCF situé à Marignier. Le seuil en palplanches a été transformé en deux rampes, l'une dite rustique en enrochements libres (côté rive droite) et la seconde dite technique ou à macrorugosités constituée de menhirs verticaux et d'une rugosité de fond créée par des petits blocs (côté rive gauche). Sur chacune des deux passes, deux antennes de détection ont été disposées (une à l'amont et une à l'aval des rampes).

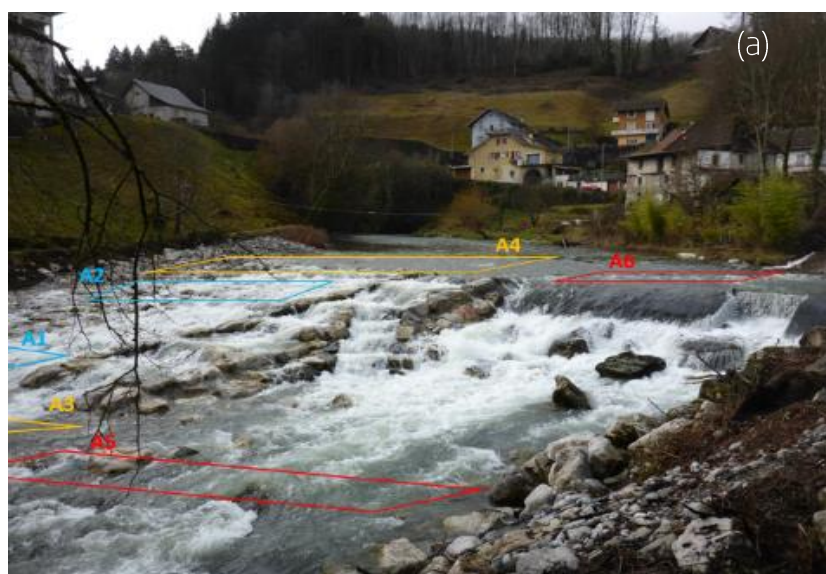
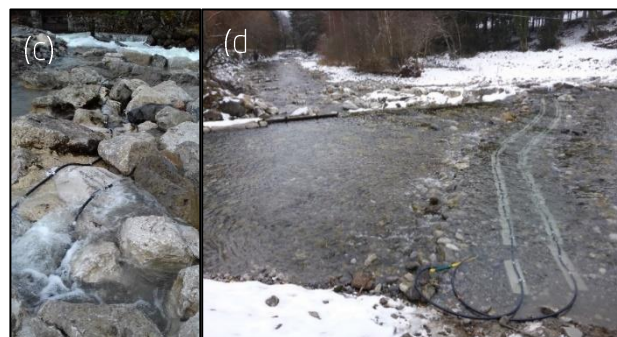
Figure 13: (a) Schéma de la disposition des antennes et leur dénomination, (b) sens de franchissement des poissons, (c) disposition de l'antenne (A4) amont rampe, (d) disposition de l'antenne amont rive gauche A6 (en l'absence de gros blocs, l'antenne a été fixée sur des bordures bétons, elles-mêmes maintenues au fond du lit par des fers à béton)

La rampe rustique de franchissement réalisée sur cet ouvrage est placée au milieu du lit. Il a donc fallu disposer 3 antennes dans la largeur afin de savoir si le poisson emprunte le chemin de la rampe, ou bien le côté gauche (côté batardeau, à priori non franchissable) ou droit (côté recharge du coursier en enrochement, certainement franchissable en périodes de hautes eaux). Afin également de déterminer le sens du passage et l'éventuel franchissement de la rampe, il a fallu doubler les antennes (amont et aval de l'ouvrage) (Erreur ! Source du renvoi introuvable.).
