# DIAGNOSES De BASSINS VERSANTS 2008 : La Menoge / Le Bon Nant principes d'étude

**De l'atlas de répartition au plan de conservation,  
démarche de préservation des écrevisses  
autochtones et exemples concrets.**

**Philippe HUCHET – FDPPMA 74**

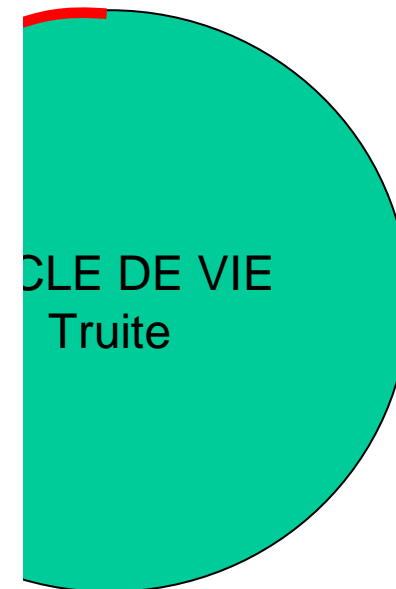
CYCLE DE VIE  
Truite

émergence

juvénile

adulte

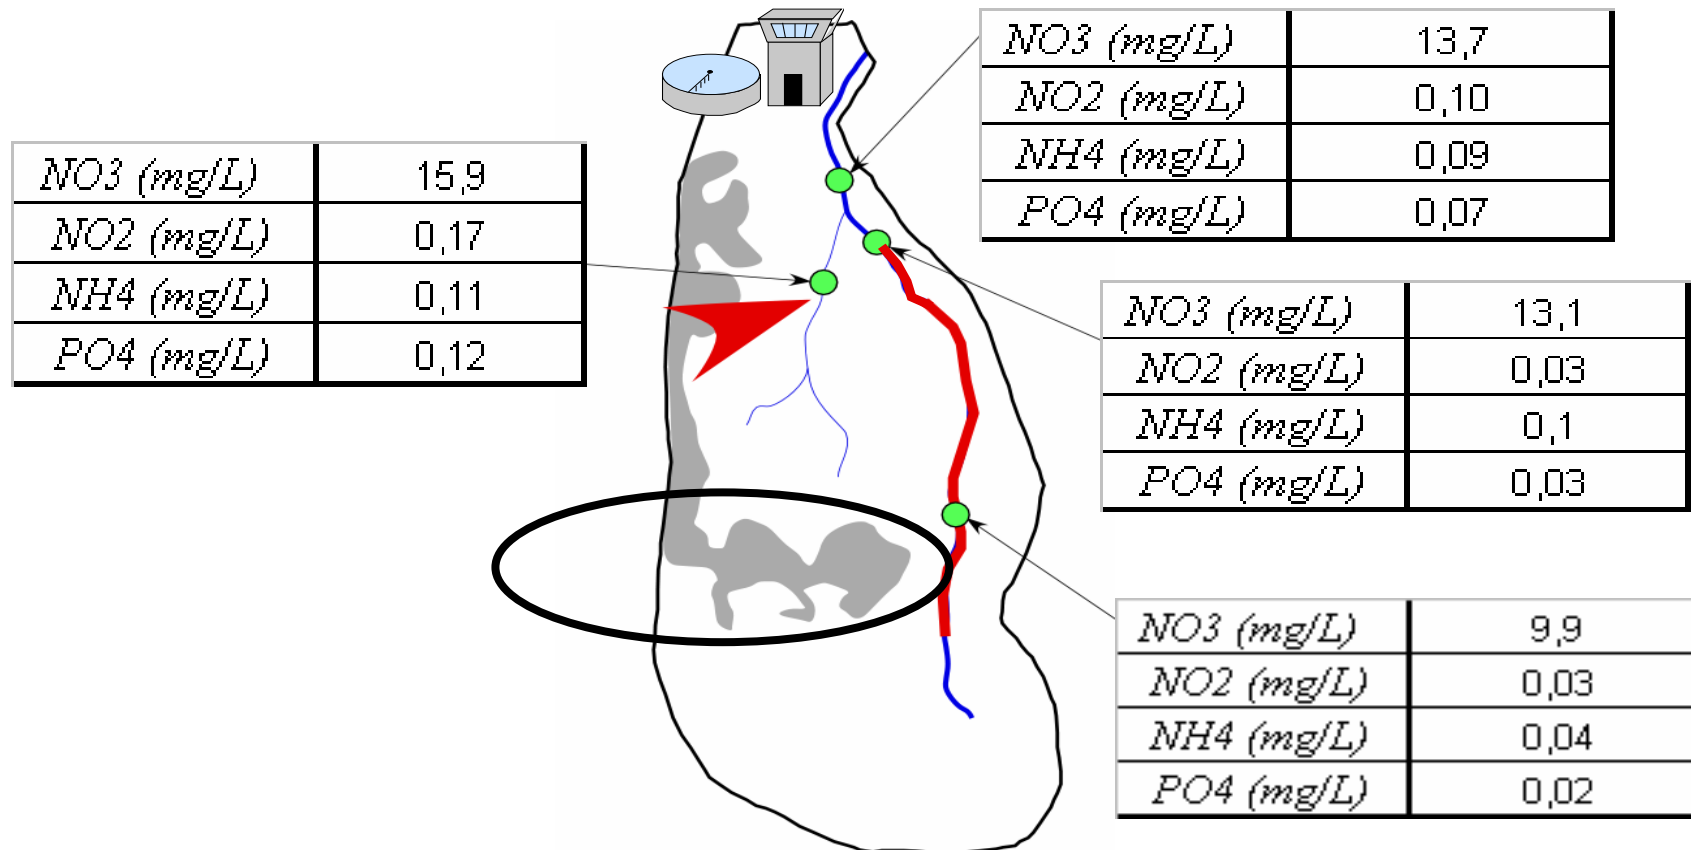
### Assainissement d'Etercy

- ☞ Mise en service de la STEP : augmentation du linéaire colonisé
- ☞ Non raccordement du principal point noir : limitation en aval

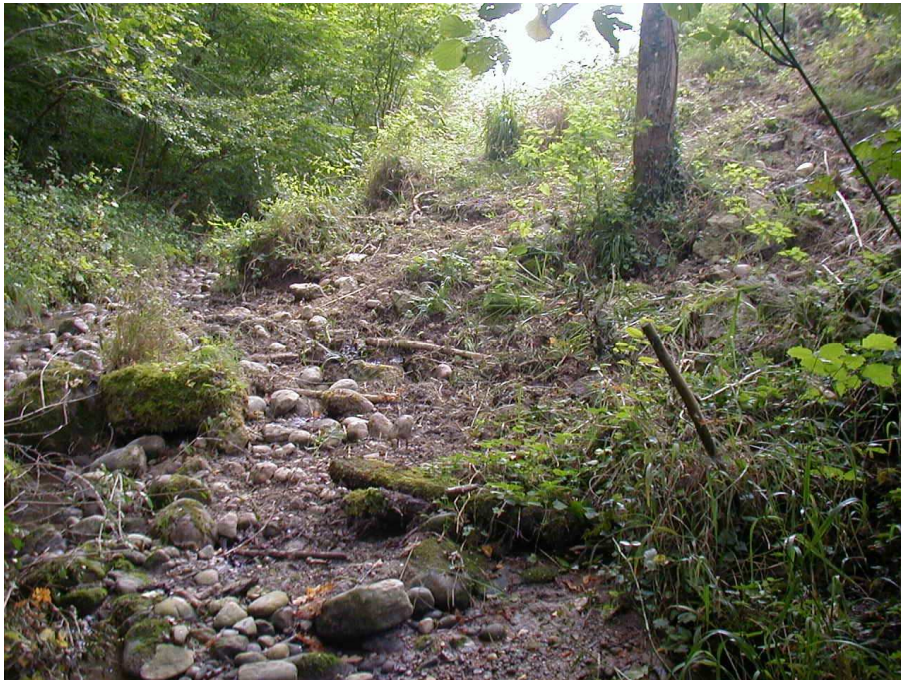
**AVANT**

**Travaux : octobre 2007**

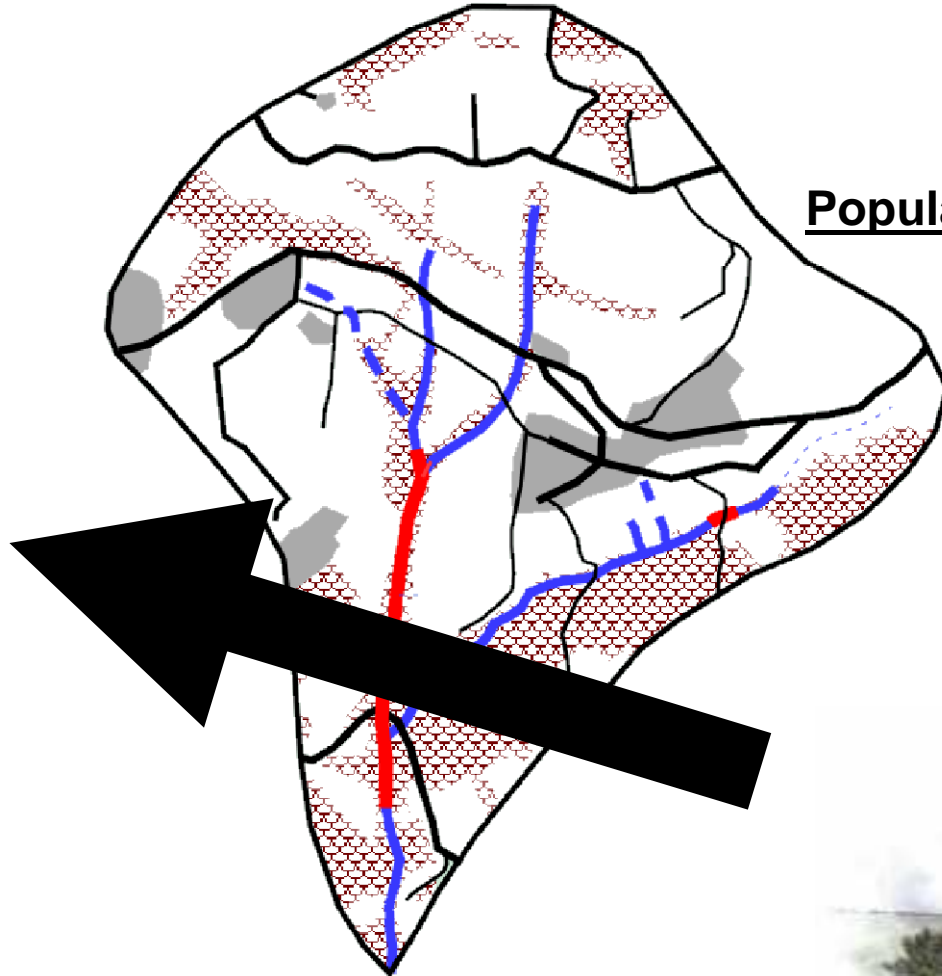
Passage d'une autoroute : exemple du ruisseau de la Ravoire

Population en place : 25000ind/Ha sur 475 m

IBGN : 19/20

Projet initial : dalot béton (3x2) 150 m  
+ remblais de bordure sur 300m

Ouvrage retenu : pont dalle de 25 m  
d'ouverture et 20 m de hauteur

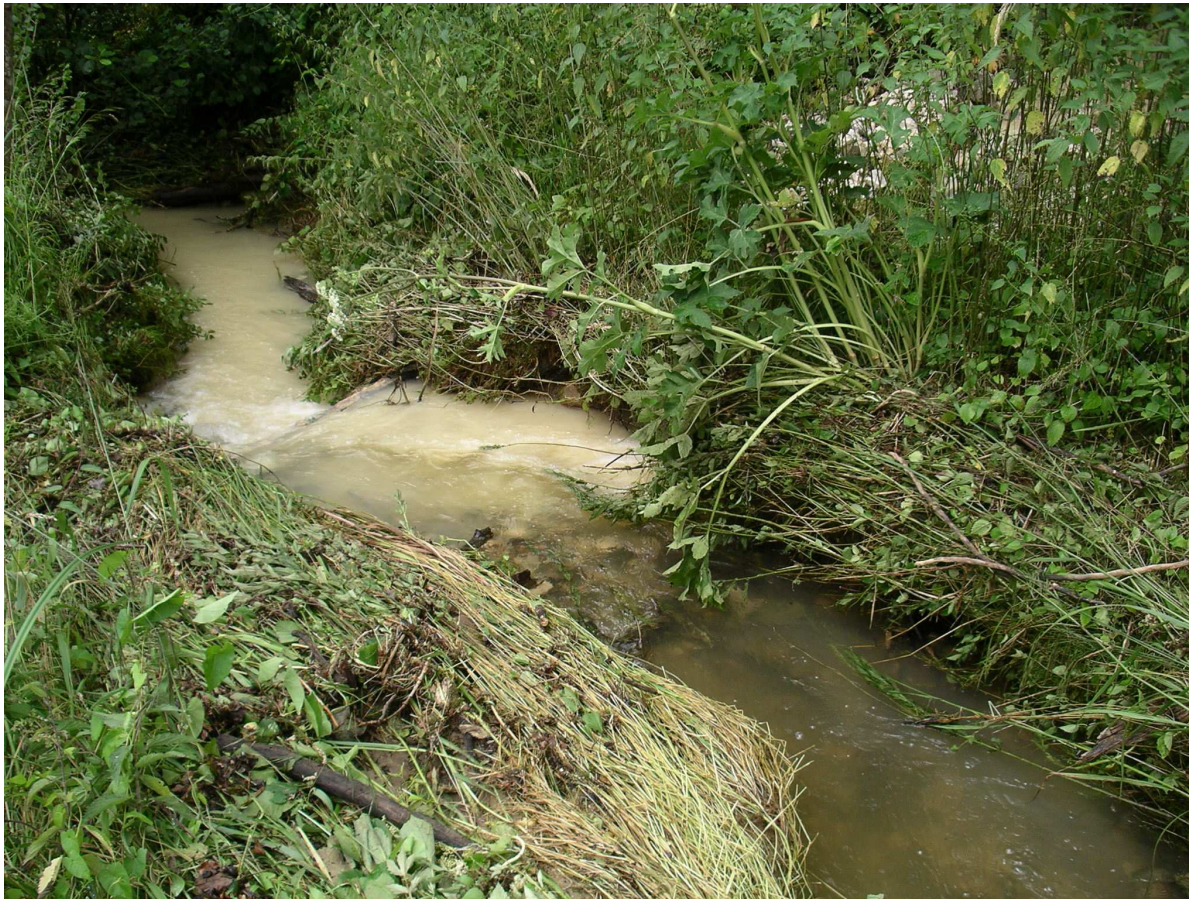
Passage d'une autoroute : exemple du ruisseau de la Ravoire

**Début des travaux :**  
**automne 2006**

- ↪ *Pêche de sauvetage*
- ↪ *Suivi de la population*
- ↪ *Suivi du milieu*
- ↪ *Suivi des travaux*

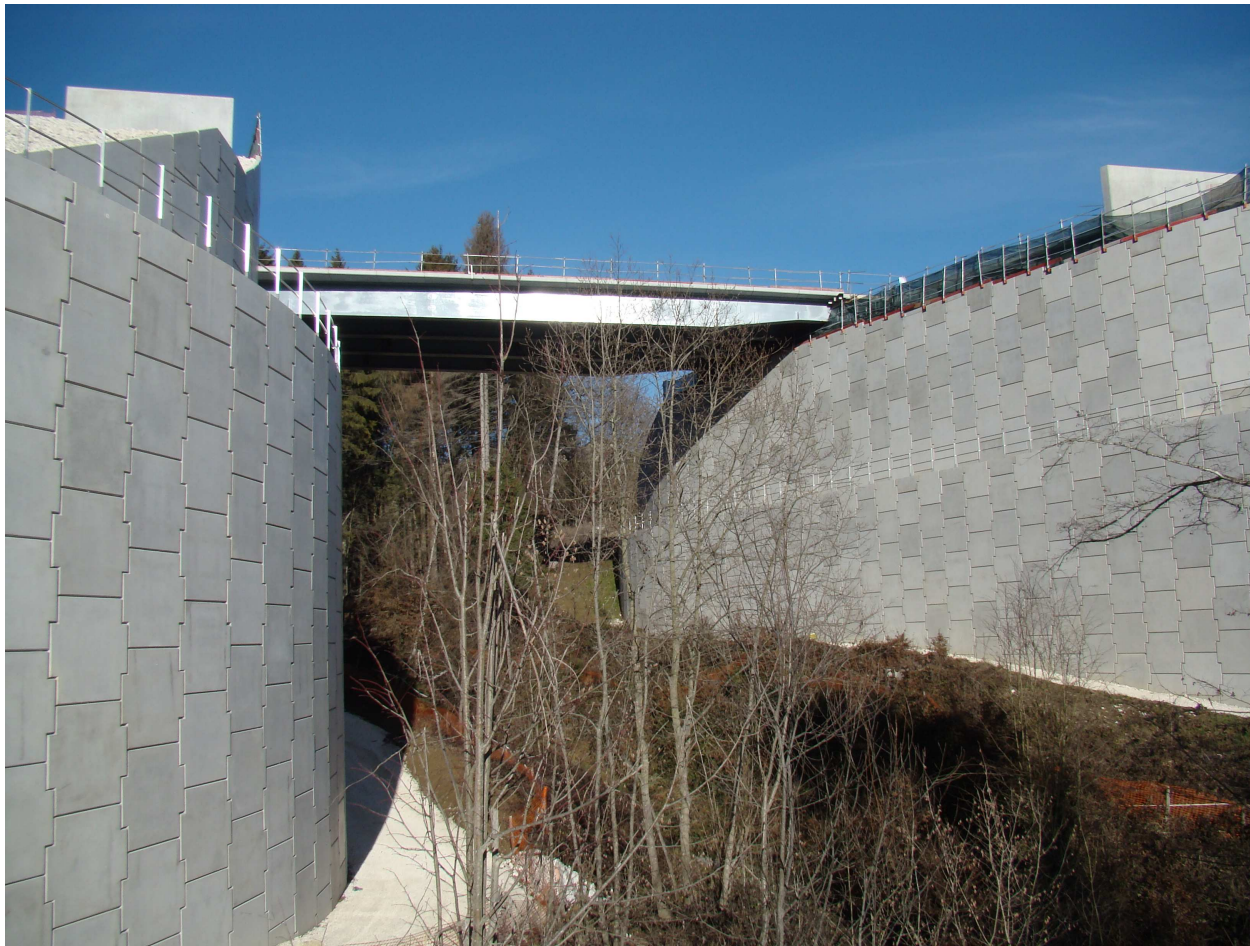
Passage d'une autoroute : exemple du ruisseau de la Ravoire

**Après les travaux :**  
**mise en service**

↪ *Suivi de la population*

↪ *Suivi du milieu*

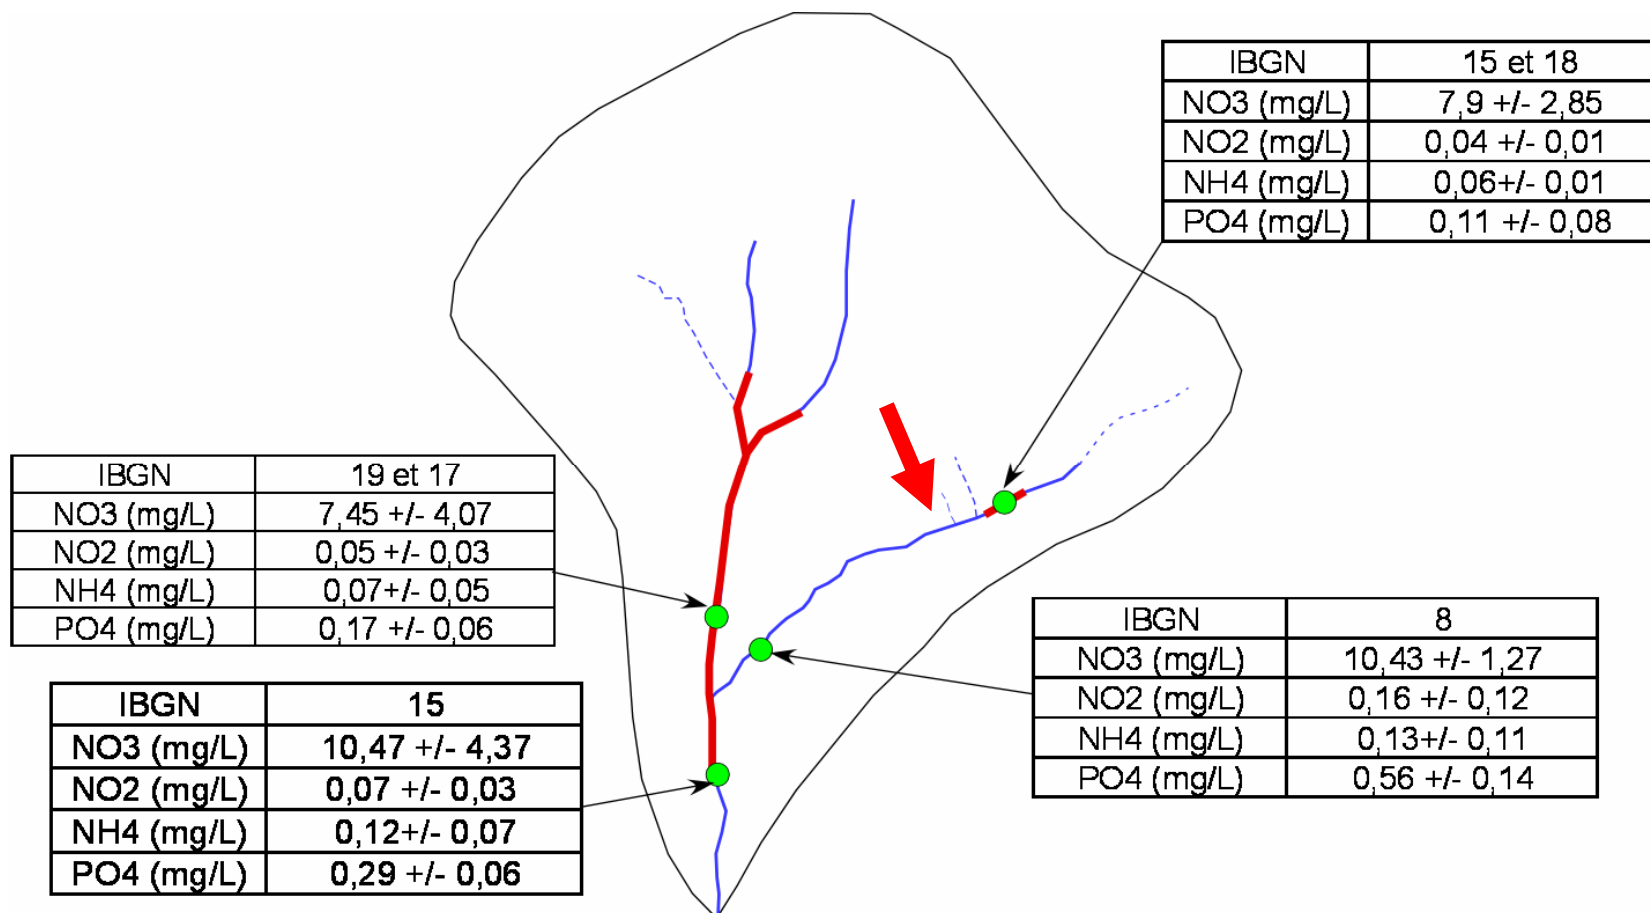
### Rejet direct sur le bassin versant de la Ravoire

👉 Problème signalé en 2004, rapport de constat ONEMA en 2005
