# **Contribution à la recherche des causes de régression de l'écrevisse "Pieds Blancs"** *(Austropotamobius pallipes)*

**Expérimentation dans le département du Jura de 2000 à 2003**

**Recherche des causes insidieuses d'extinction  
Caractérisation des exigences habitationnelles minimales  
Mise au point d'un système expert.**

## **TELEOS**

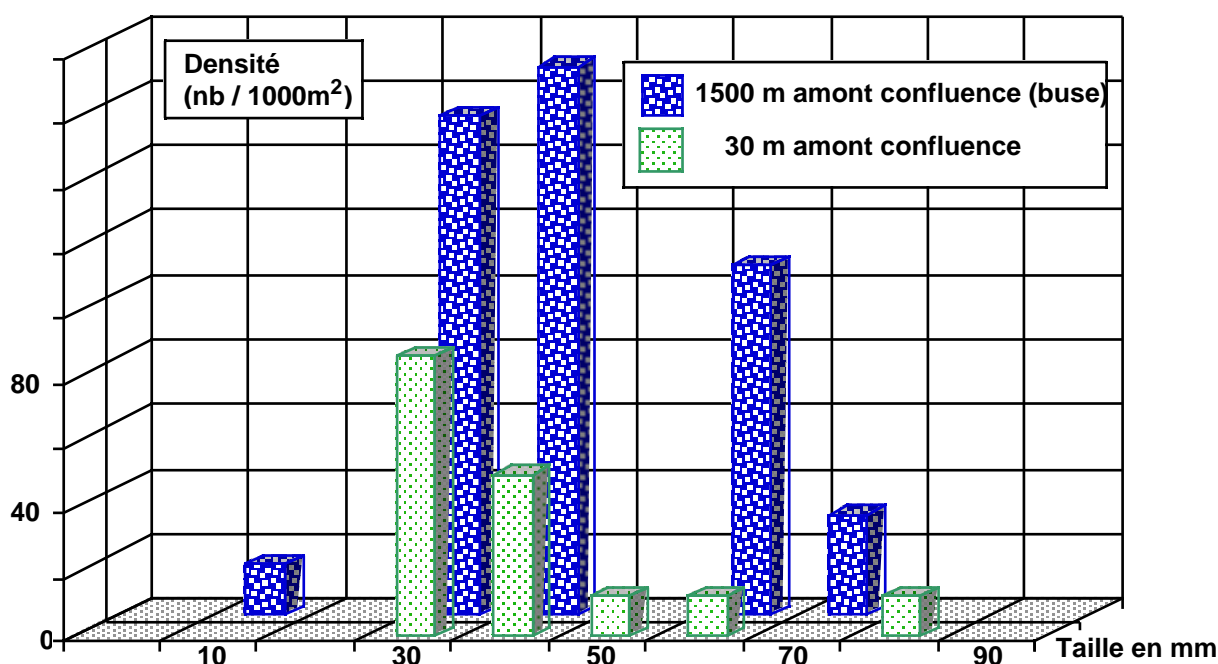
Figure 8 : structure des échantillons de Pieds Blancs capturés en pêches électriques à trois passages sur deux stations du Froideau en juillet 2001.

À première vue, la limitation des biomasses piscicoles et astacicoles pourrait être liée à la simplification de l'habitat aquatique qui sera mesuré ci-après. Toutefois, l'interprétation de la signification de ces déficits biologiques nécessite la détermination préalable des potentiels optimaux.

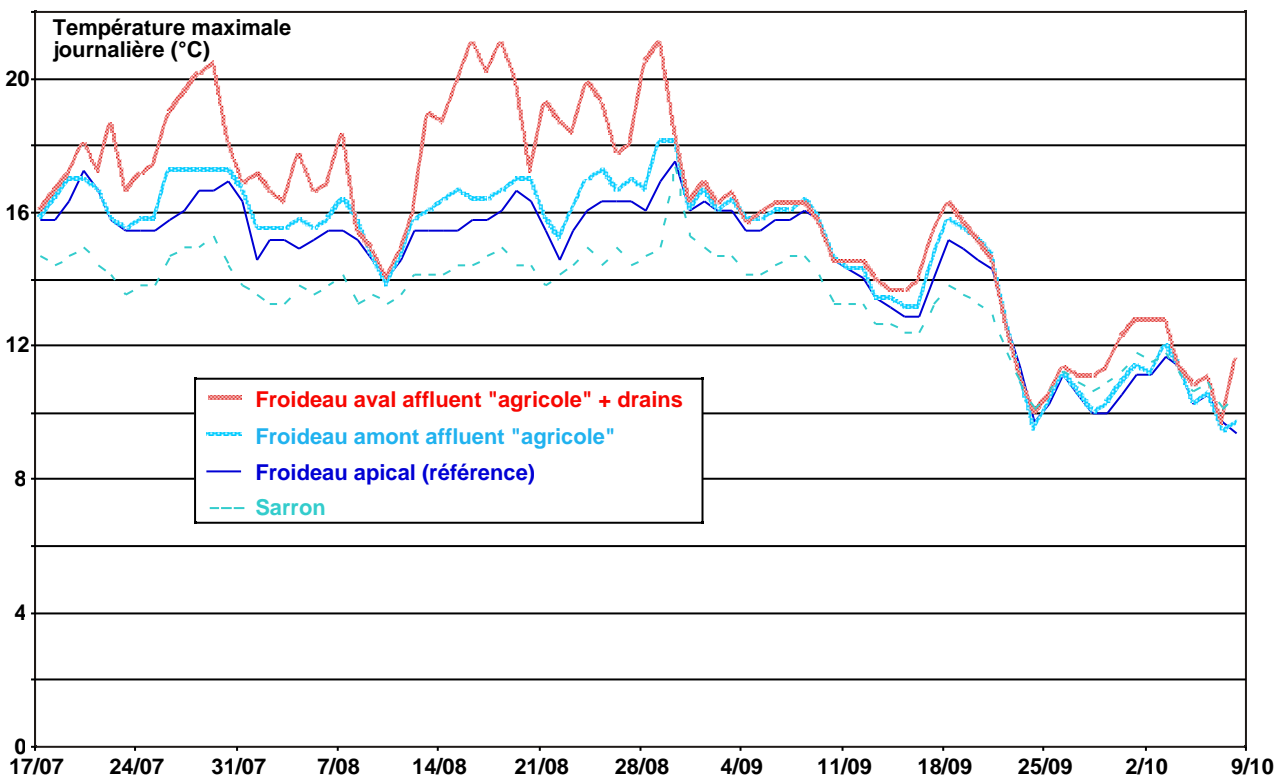
Figure 9 : température maximale estivale enregistrée en 2002 dans le Froideau et le Saron

La comparaison des relevés thermiques effectuée dans le Froideau à l'amont et à l'aval de la confluence avec le petit affluent qui délimite l'aval de l'extension des Pieds Blancs montre que cet apport réchauffe fortement le ruisseau (fig. 9). En effet, à l'aval de cette source qui arrose une parcelle de maïs et collecte un réseau de drainage la température estivale du ruisseau dépasse fréquemment 20°C alors que ses valeurs maximales oscillent entre 14 et 18° C sur le linéaire astacicole.

Cet échauffement de l'eau contribue sans doute à rendre le Froideau aval moins favorable au développement harmonieux des Pieds Blancs, mais il n'atteint pas des valeurs rédhibitoires. En effet, plusieurs populations de Pieds Blancs sont observées dans des cours d'eau dont la température dépasse 22° (comm. pers. Laurent PARIS).

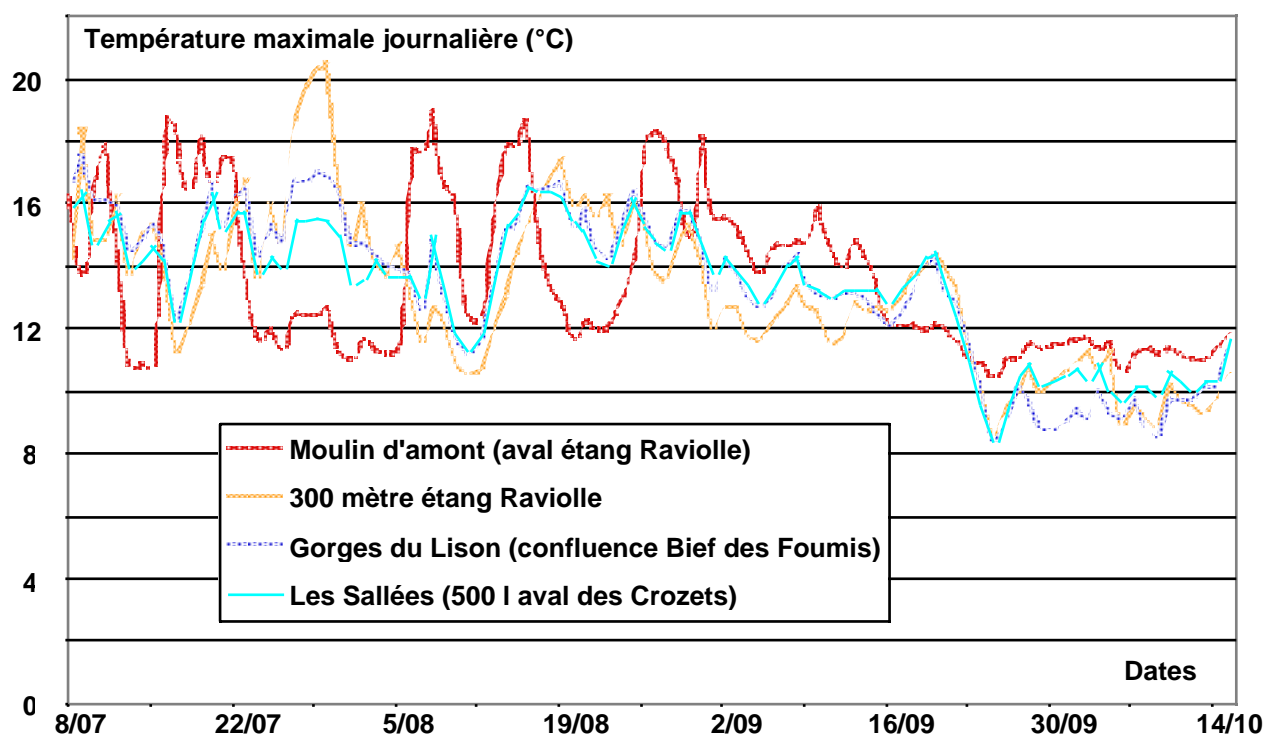
Figure 17 : températures maximales journalières enregistrées sur le Lizon durant l'été 2002.

La sonde thermique implantée sur le Bief de Préverant a été arrachée et nous ne disposons donc pas de données thermiques sur ce plan d'eau. Les températures estivales maximales du Lizon amont oscille autour de 16 °C (fig. 17). À l'aval des gorges, ce ruisseau a subi au plus chaud de l'été 2002 une phase de réchauffement de quelques jours durant laquelle l'eau dépassa 20 degrés. Cependant, le reste du temps la partie aval du ruisseau est plutôt rafraîchie par les affluents.

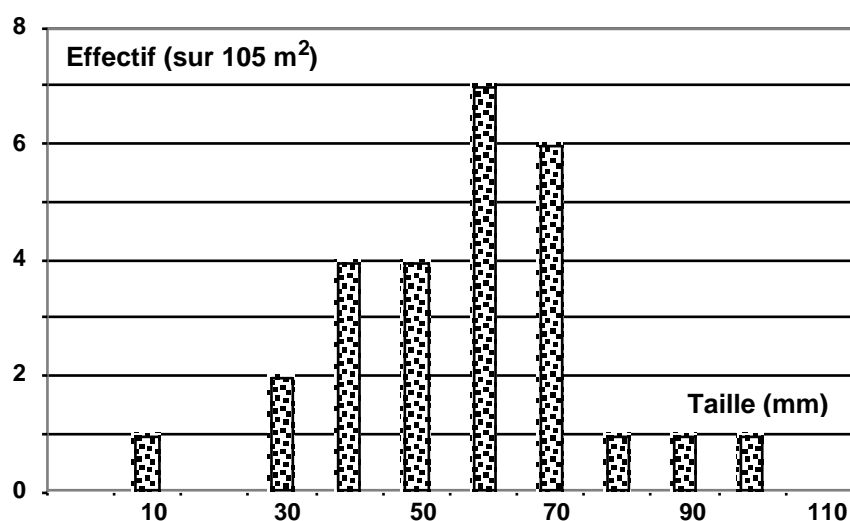
Figure 24 : structure taille fréquence de l'échantillon de Pieds Blancs capturé par pêche électrique le 04/10/2002 sur les Doulonnes.

En revanche, la proportion d'adultes de plus de 8 cm est notable (fig. 24). Des individus de plus de 10 cm ont même pu être observés à plusieurs reprises. Parallèlement, cette station astacicole abrite une abondance record de lamproie de Planer (tab. XVII).

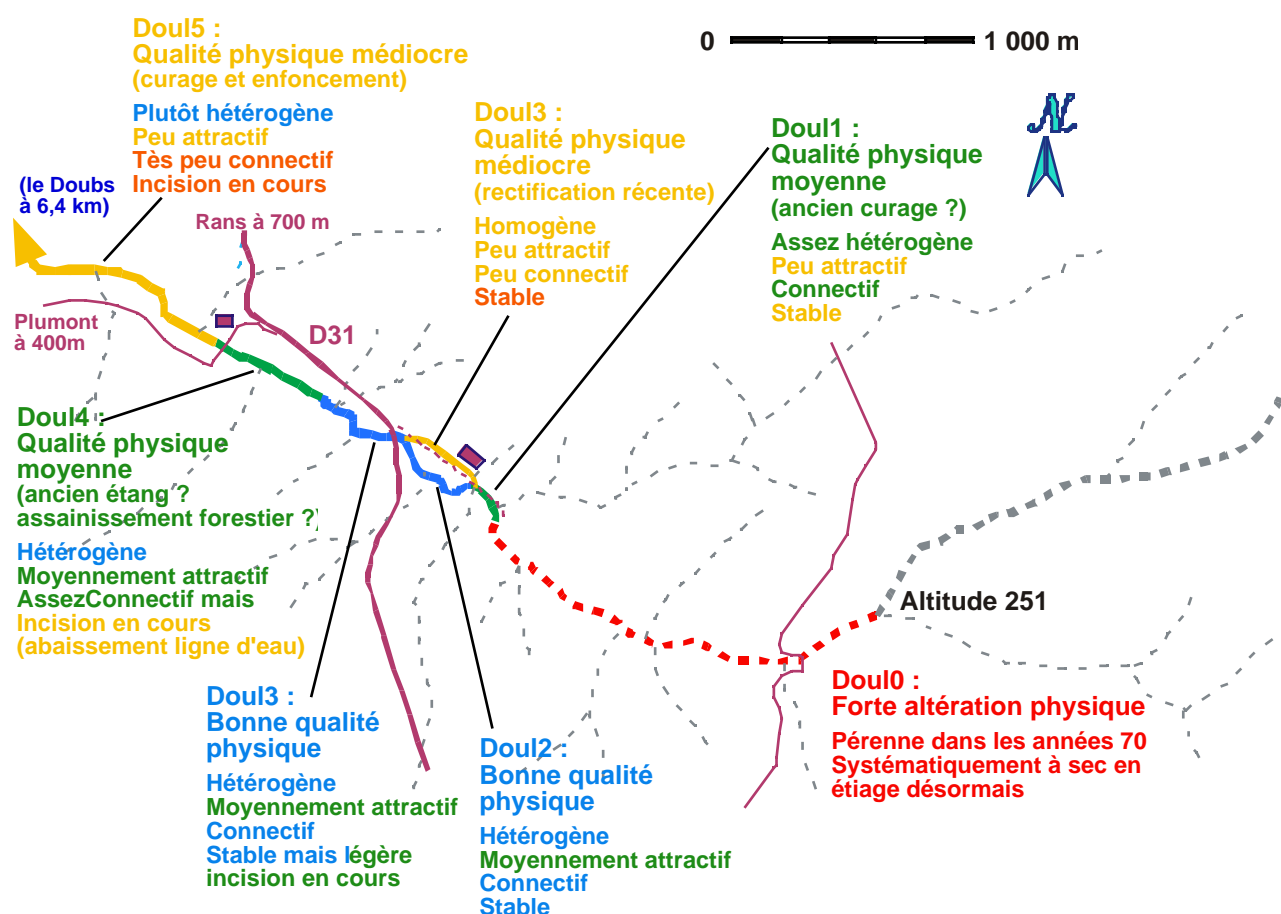
Figure 28 : qualité physique globale des Doulonnes amont

Cependant, la qualité physique des Doulonnes a tout de même été affectée à l'échelle globale depuis une trentaine d'année (fig. 28). D'une part, les sources amont s'assèchent progressivement ce qui a transformé le cours apical jadis pérenne (FOURNIER 1924, VERNEAU 1968-1973) en chenal temporaire. D'autre part, des signes d'incision du lit sont observés à l'aval de D31. Cet enfoncement grève l'attractivité du ruisseau en perchonnant les sous-berges et en déconnectant la ripisylve.

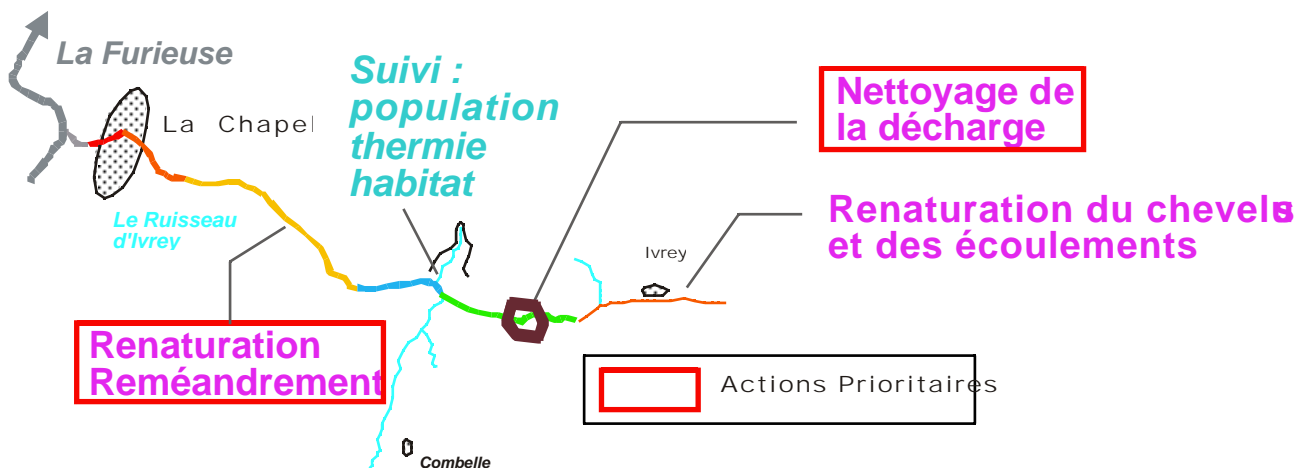
Figure 35 : stratégie de protection et de restauration des secteurs astacicoles du ru d'Ivrey.

La population fluctuante du Ru d'Ivrey doit être surveillée. Cependant, pour restaurer protéger les dernières écrevisses, 2 actions prioritaires de réhabilitation des capacités biogènes du ruisseau doivent être entreprises sans tarder (fig. 35).
