**AMENAGEMENT D'UNE ZONE DE REPRODUCTION POUR
LA TRUITE FARIO SUR LA RESURGENCE DE MORETTE**

RAPPORT DE PRESENTATION DES TRAVAUX

EVALUATION ET SUIVI DE L'AMENAGEMENT

Novembre 2002

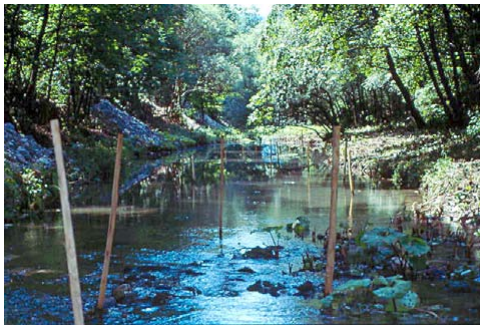
avant les travaux

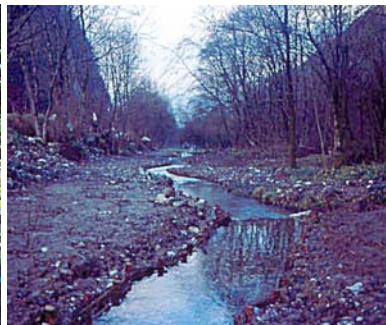
juste après les travaux

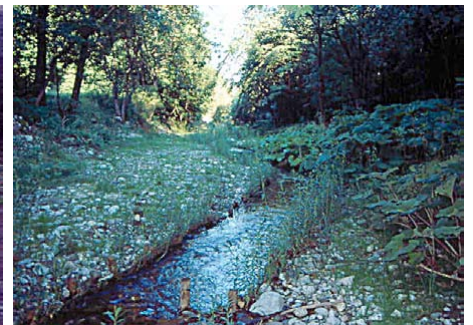
1 an après...

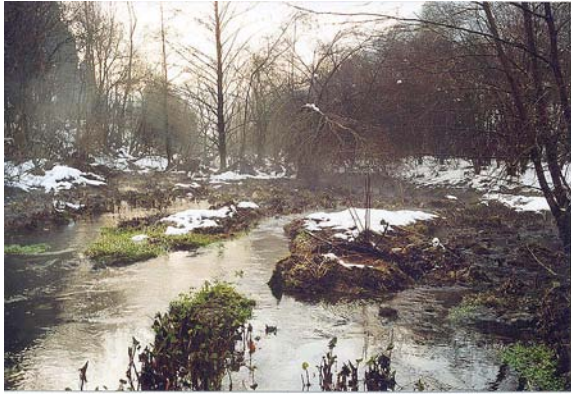
avant les travaux

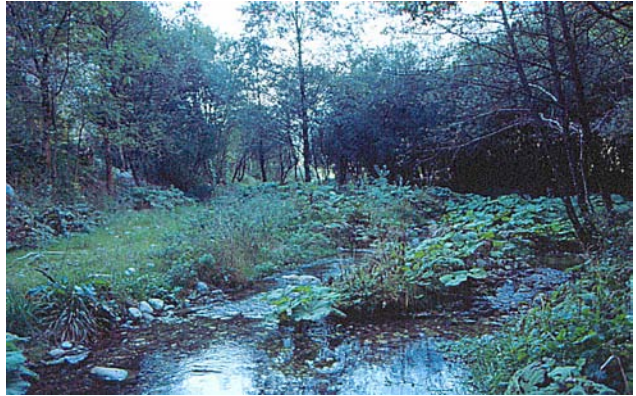
1 an après les travaux

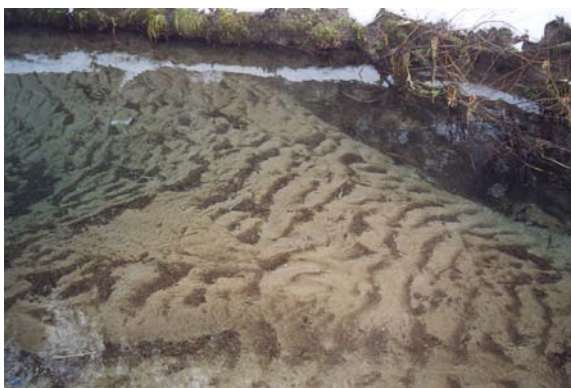
granulométrie du fond avant et...

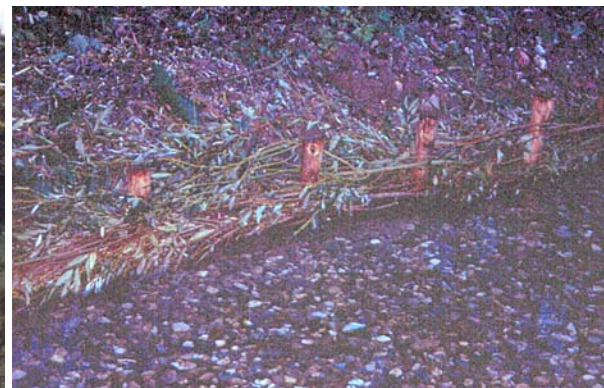
...après les travaux

Ensuite, un mélange composé de galets et de graviers roulés de 10 à 50 mm de diamètre a été apporté pour réduire la profondeur d'eau et constituer un substrat favorable à la

reproduction. L'épaisseur de graviers apportés varie de 30 à 50 cm et la profondeur d'eau de 10 à 40 cm.

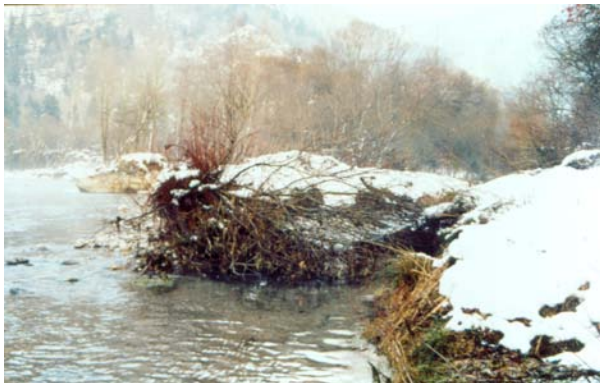
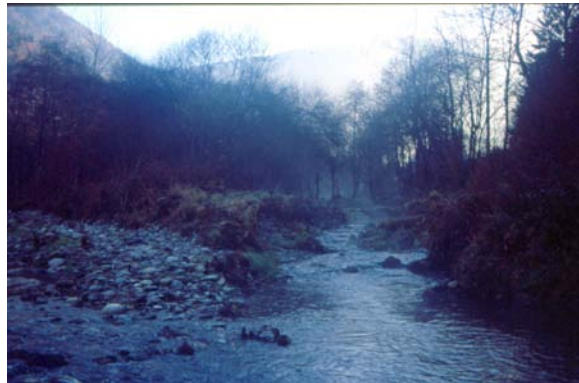
Dégagement de la confluence permettant une meilleure attractivité pour le poisson

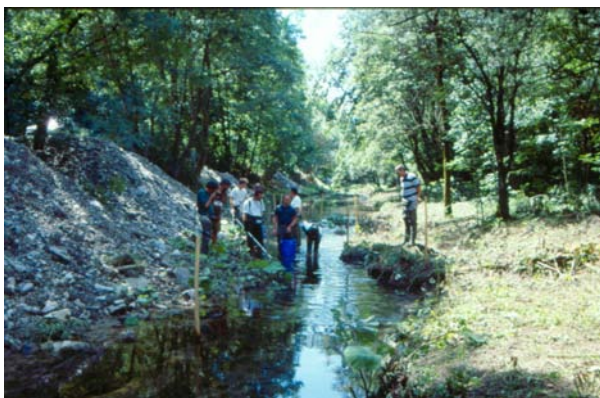
Pêche électrique avant les travaux dans le lit

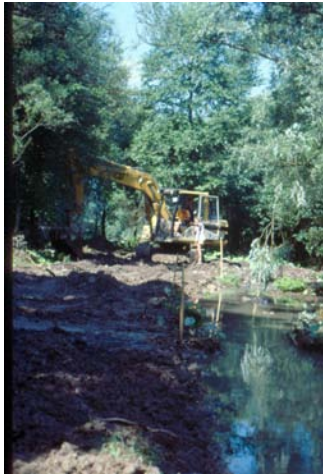
Rétrécissement du lit

Afin d'accélérer les vitesses de courant sur les secteurs à aménager, la largeur et la profondeur du lit ont été modifiées. La largeur du lit variant initialement de 3 à 10 m a été réduite par apport de remblais à des valeurs comprises entre 2 et 5 m.

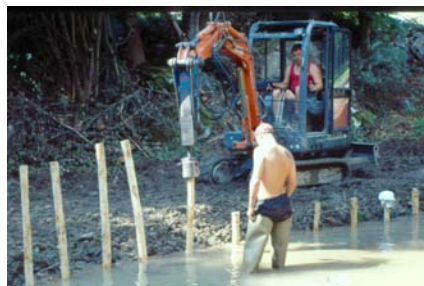
battage mécanique des pieux pour le tressage

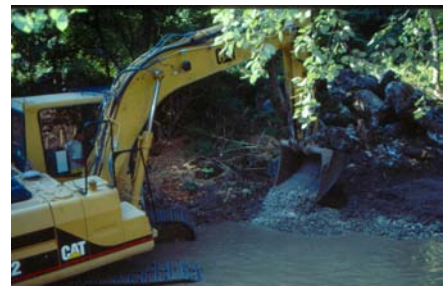
création de berge en matériaux graveleux et terreux

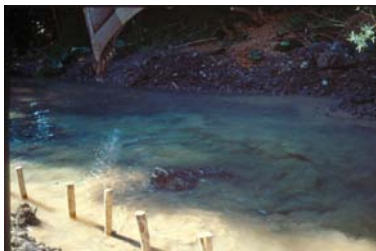
mise en place de blocs

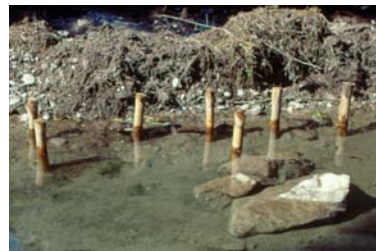
blocs placés dans le lit

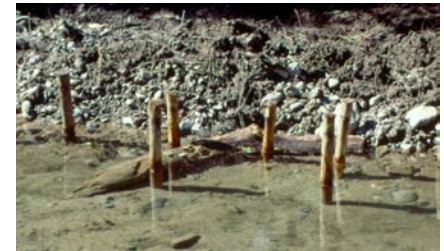
insertion de débris ligneux en berge

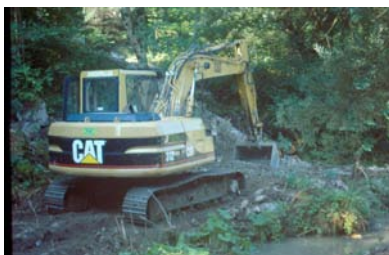
prise du graviers stockés

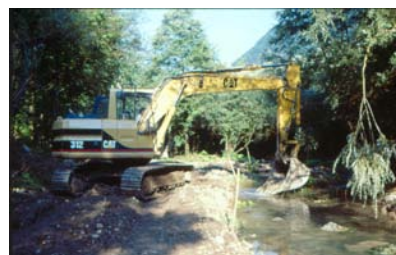
mise en place du graviers sur les zones de frayères potentielles

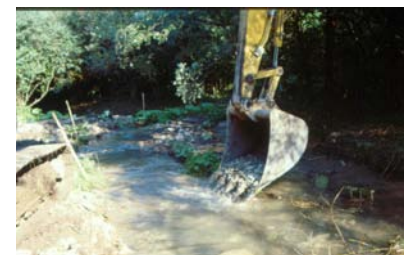
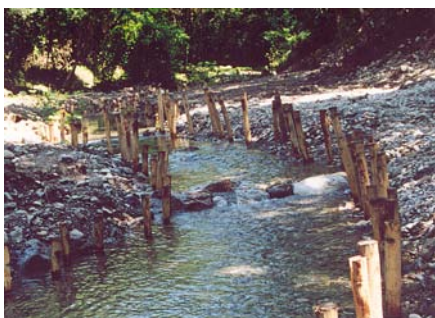
Petit seuil en pierres avec zone de frayère en amont

La construction de seuils en pierres a permis dans la majorité des cas de maintenir le gravier en place. Trois petits seuils ont été détruits lors de la première crue survenue après les travaux en mars 2002. Le gravier stocké derrière ces seuils a été mobilisé et redistribué en aval. Lors de la crue d'octobre 2002, les seuils restants ont tenu et bien joué leur rôle de stabilisation du lit.

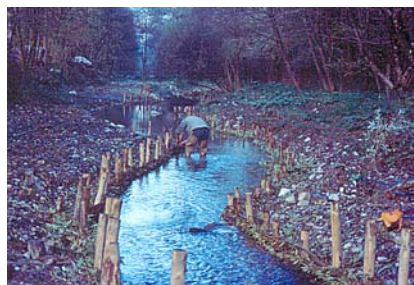
tressage des branches autour des pieux

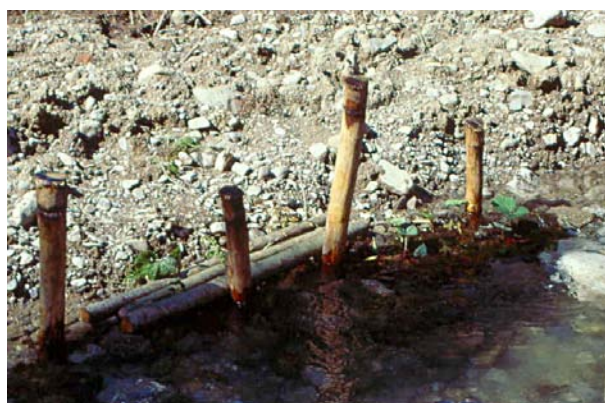
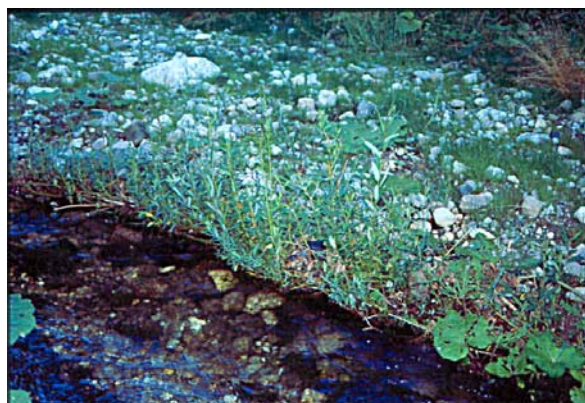
Construction d'une cache en sous-berge, vue pendant la construction et après reprise du tressage

La création de berges en génie végétal permet d'intégrer facilement des petites caches ou des débris ligneux pour diversifier le milieu et le rendre plus attractif. L'utilisation d'un matériel vivant permet également de reconstituer un boisement de qualité. Sur le plan écologique et piscicole cette technique est très avantageuse.

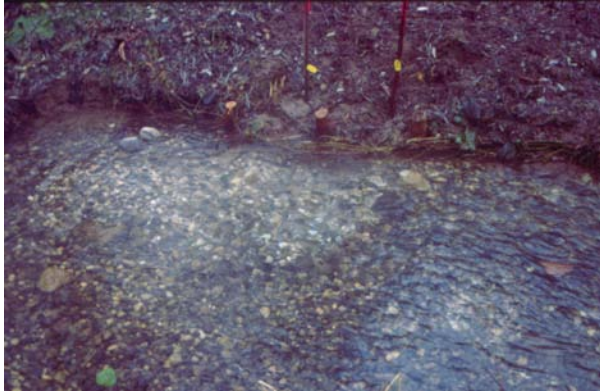
Vue de frayères recensées avec piquets et étiquettes

Un suivi quotidien de l'activité de reproduction a été réalisé du 1er novembre 2001 au 31 janvier 2002. Chaque frayère recensée a été numérotée et précisément localisée sur place à l'aide d'un piquet planté en berge au droit de la limite amont du dôme et portant le numéro de référence de la frayère.
