Plan de conservation des populations d'écrevisses à pieds blancs (*Austropotamobius pallipes*) du bassin versant des Usses (Haute-Savoie) - Diagnostic et propositions de gestion -

Référence à citer : HUCHET P., 2007. Plan de conservation des populations d'écrevisses à pieds blancs (*Austropotamobius pallipes*) du bassin versant des Usses (74) – Diagnostic et propositions de gestion – Fédération de Haute-Savoie pour la Pêche et la Protection du Milieu Aquatique, 102 p. + annexes

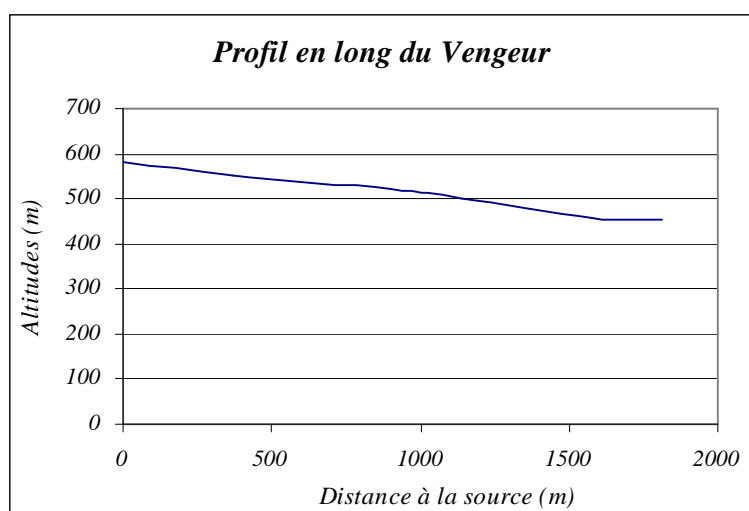
Figure 1 : Profil en long du ruisseau de Vengeur

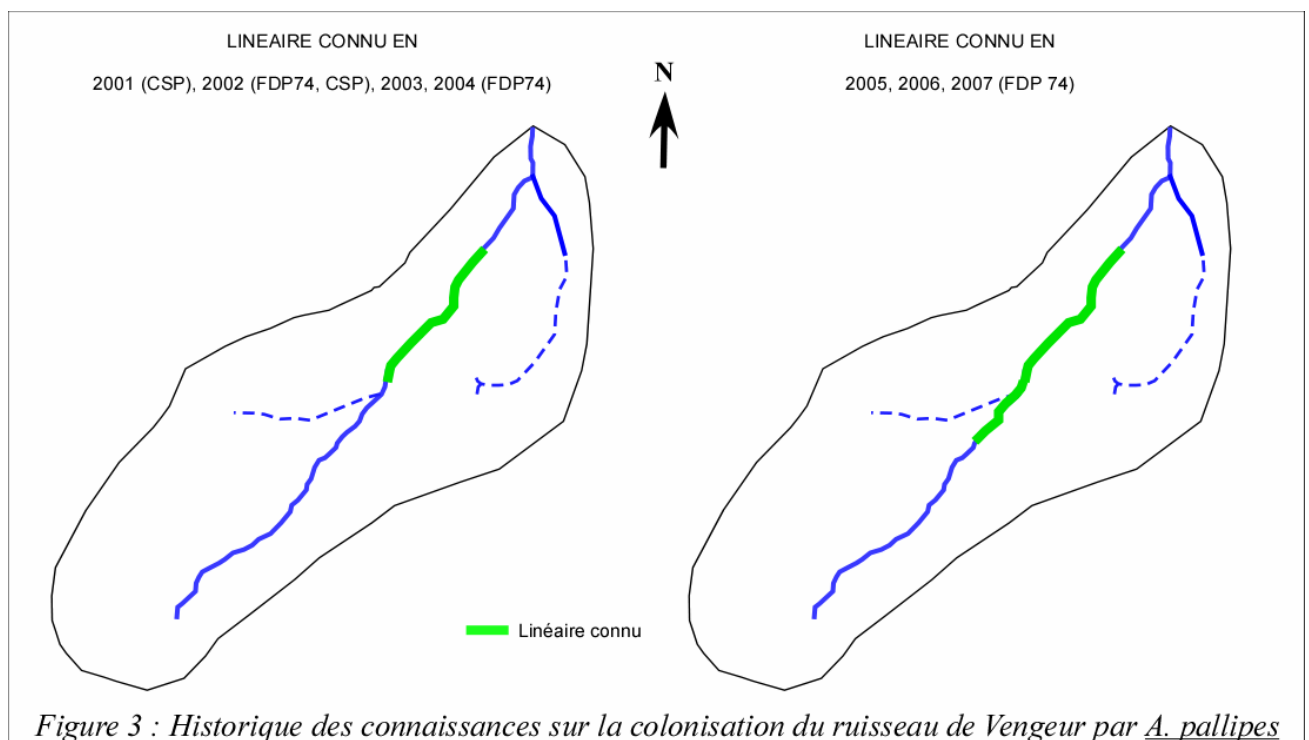
Figure 3 : Historique des connaissances sur la colonisation du ruisseau de Vengeur par *A. pallipes*

La figure 3 retrace l'historique des observations d'écrevisses à pieds blancs sur le ruisseau de Vengeur:

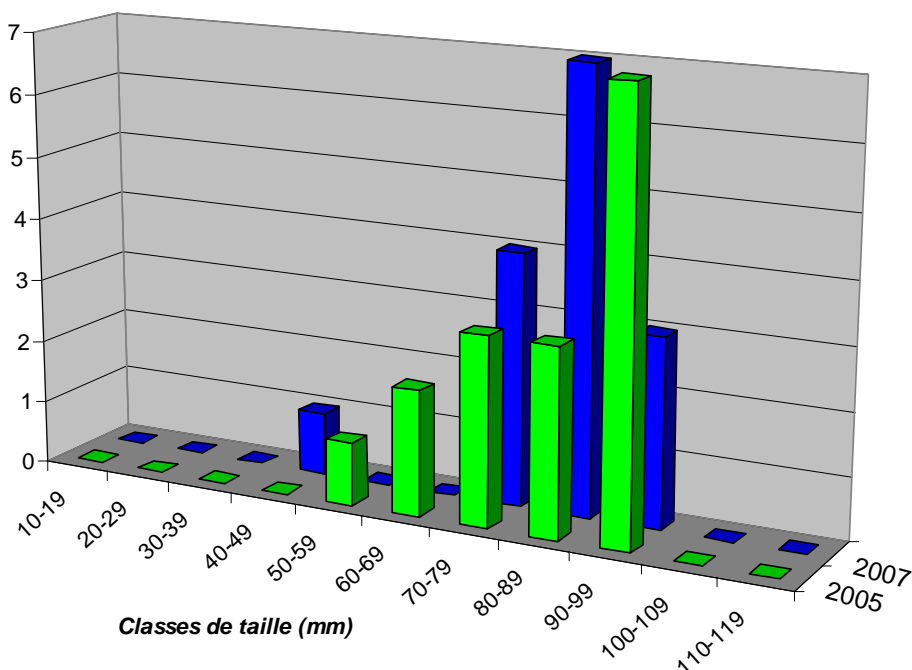
Figure 4 : Répartition des tailles dans la population d'APP du ruisseau de Vengeur

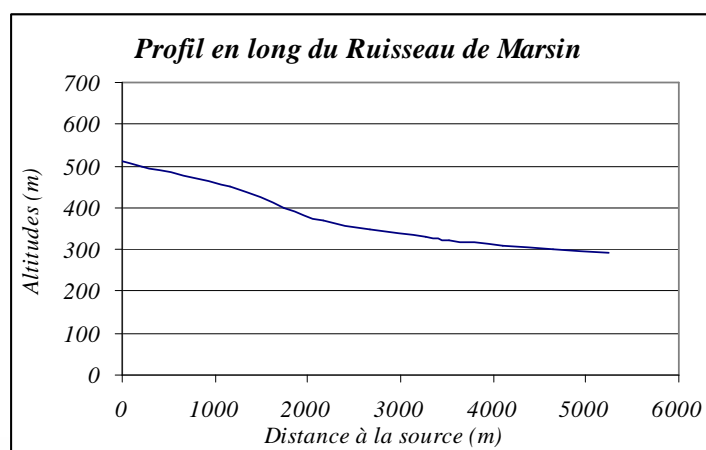
Figure 6 : Profil en long du ruisseau de Marsin

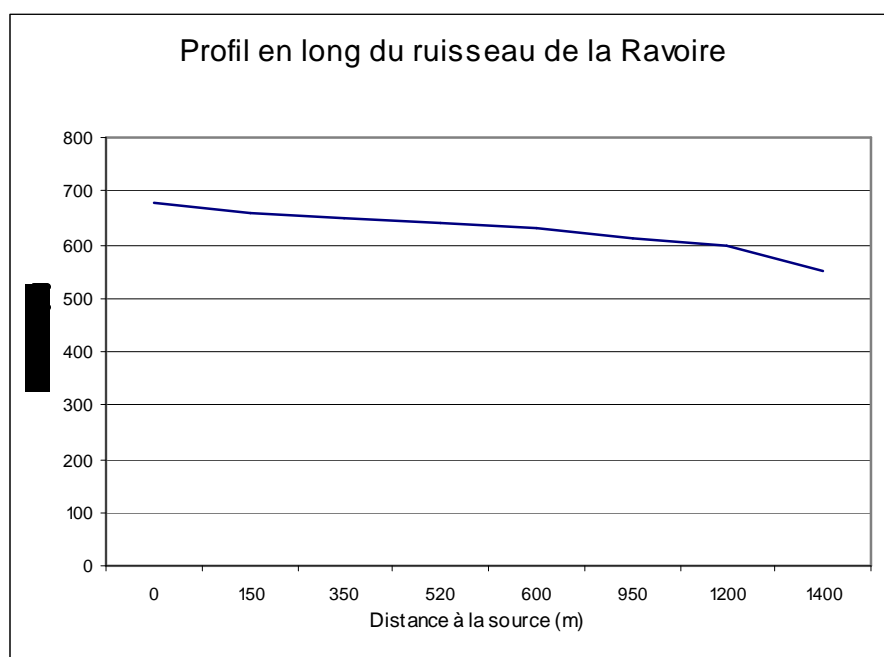
Figure 12 : Profil en long du ruisseau de la Ravoire

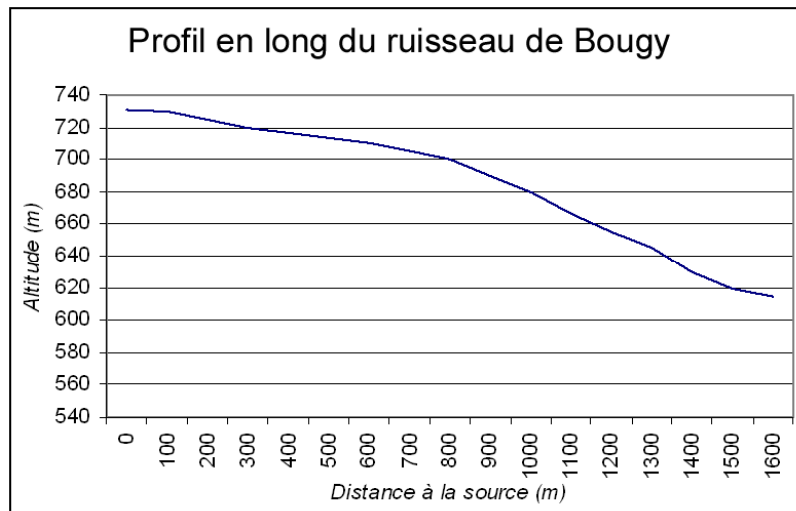
Figure 13 : Profil en long du ruisseau de Bougy

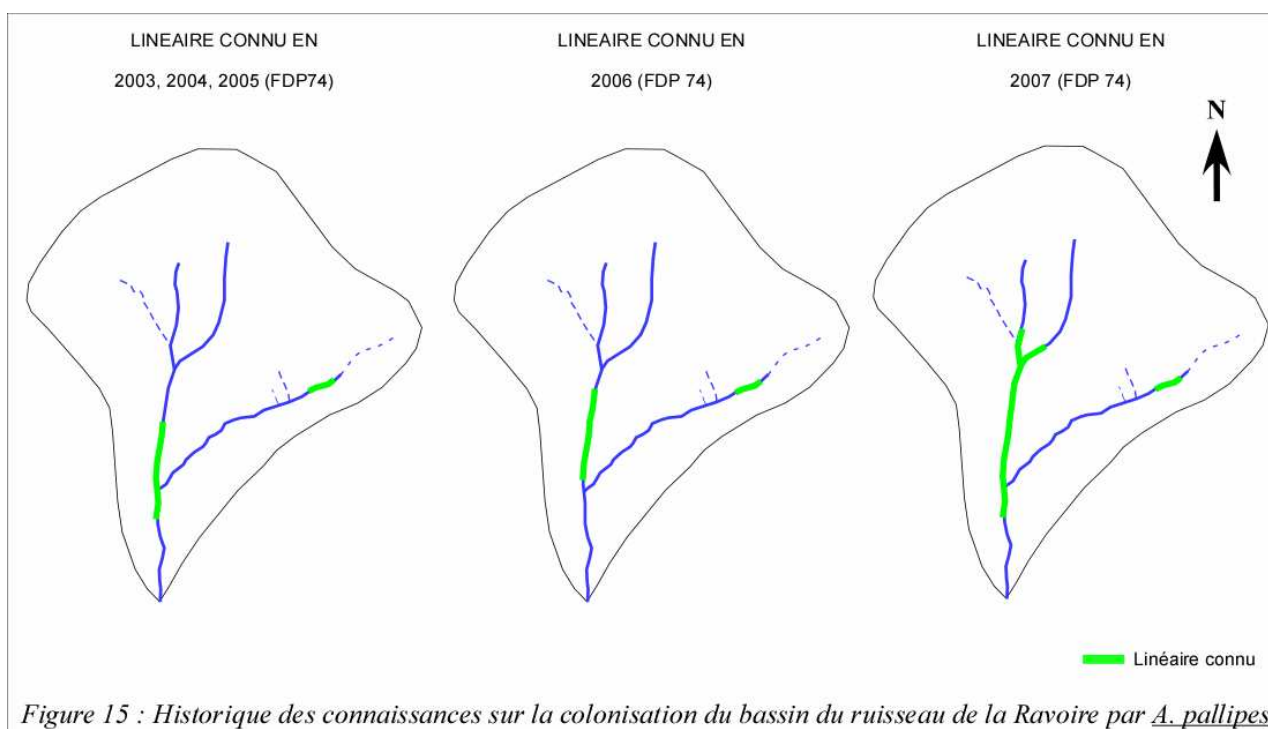
Figure 15 : Historique des connaissances sur la colonisation du bassin du ruisseau de la Ravoire par *A. pallipes*

temps que celle du cours pérenne du ruisseau (retour à la normale après un fort impact des épisodes de sécheresse des été 2003 et 2004 qui avaient fortement grevé les débits du cours d'eau, et par la même occasion la longueur de son linéaire pérenne). Le linéaire colonisé sur le ruisseau de Bougy restait quant à lui le même.

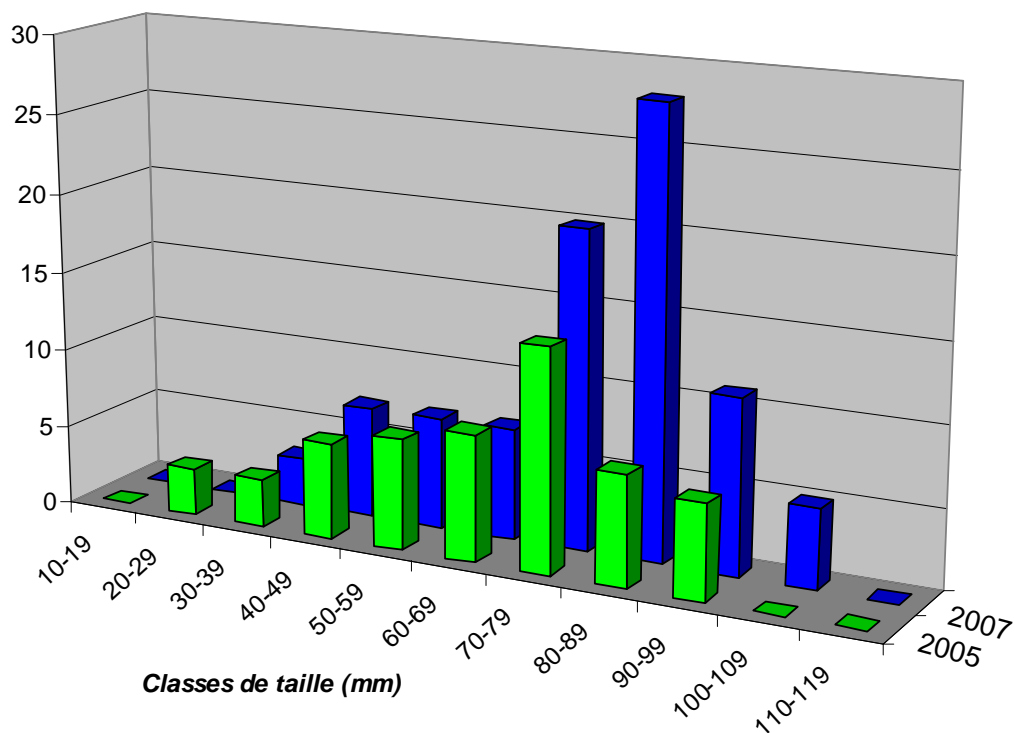
Figure 16 : Répartition des tailles dans la population d'APP du ruisseau de la Ravoire

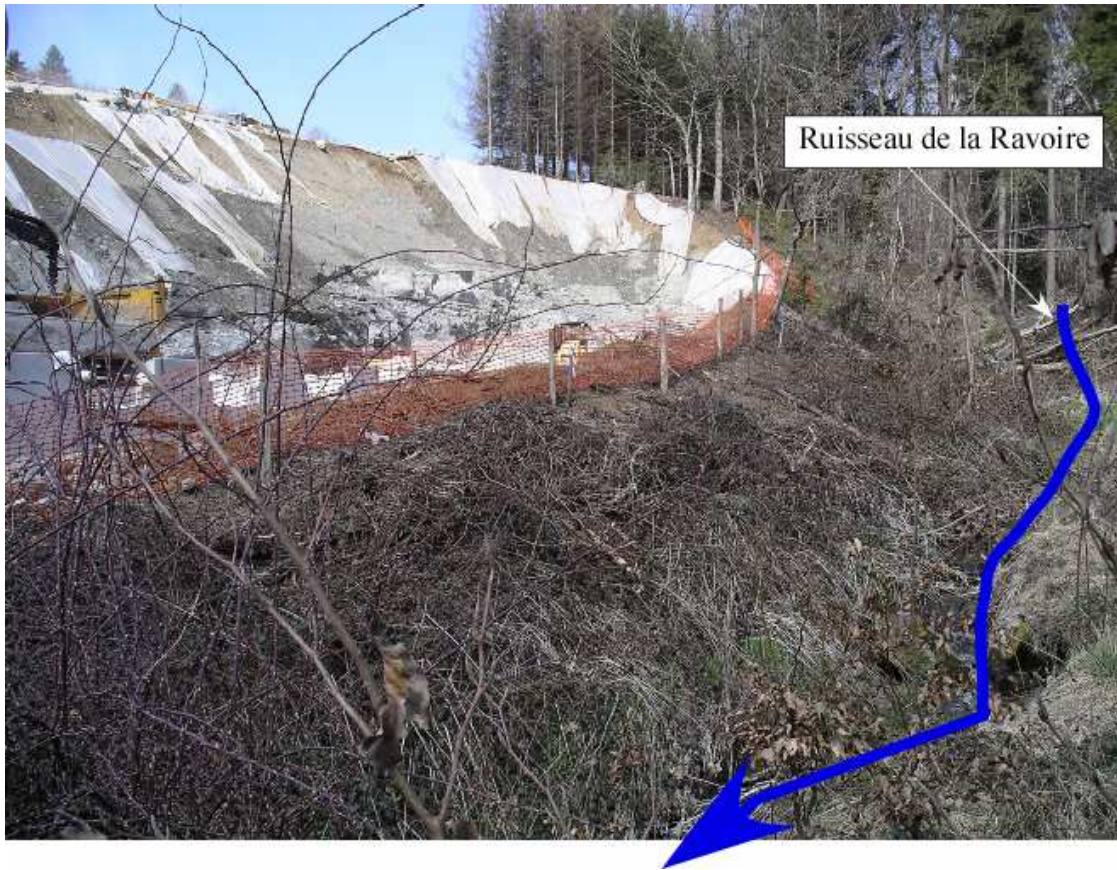
Photo 1 : Mise à nu des sols en bordure de cours d'eau lors de la phase préparatoire des travaux (mars 2007)

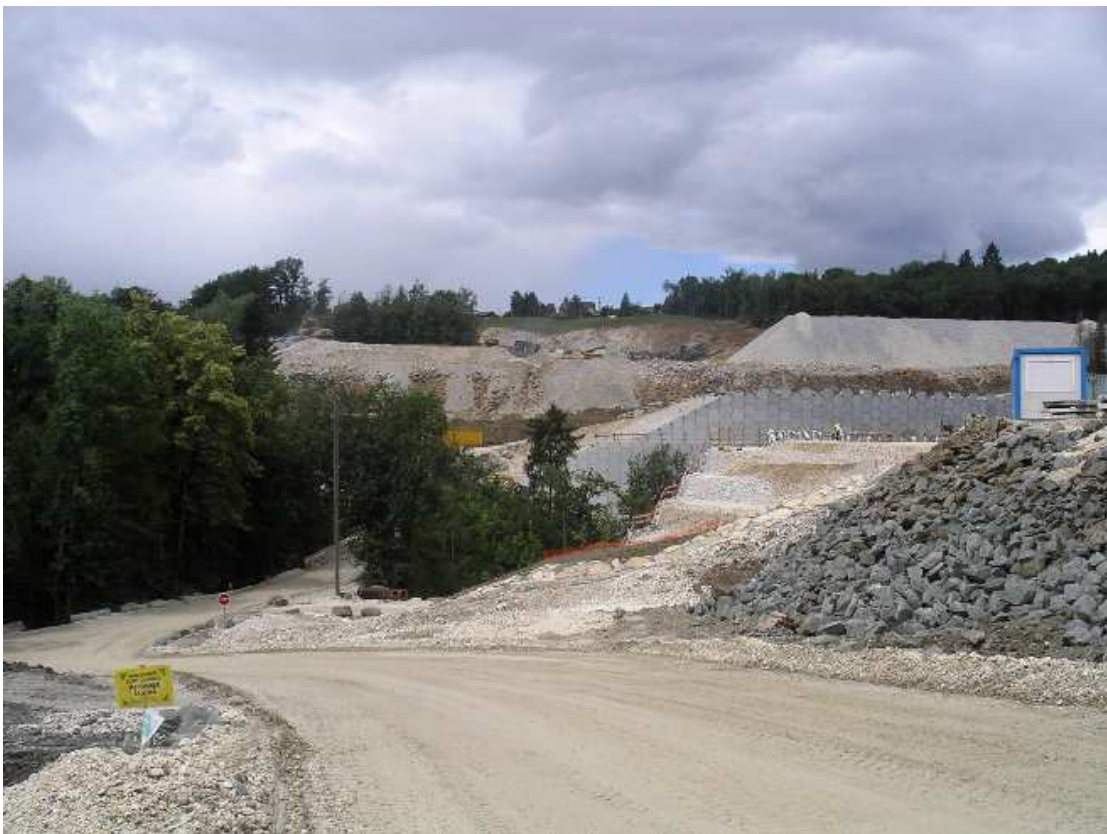
Photo 2 : Vue générale du chantier après mise en place du remblais (Juillet 2007)

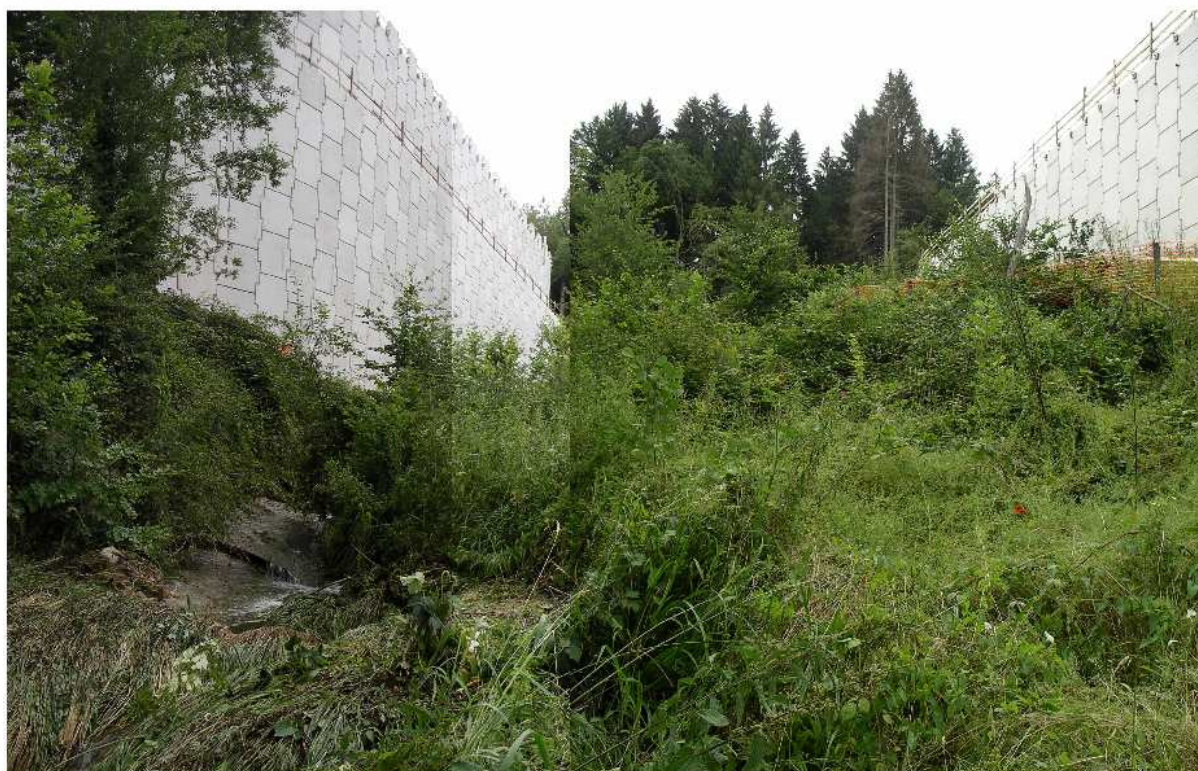
Photo 3 : Vue du chanteir au niveau du franchissement du ruisseau de la ravoire (juillet 2007)

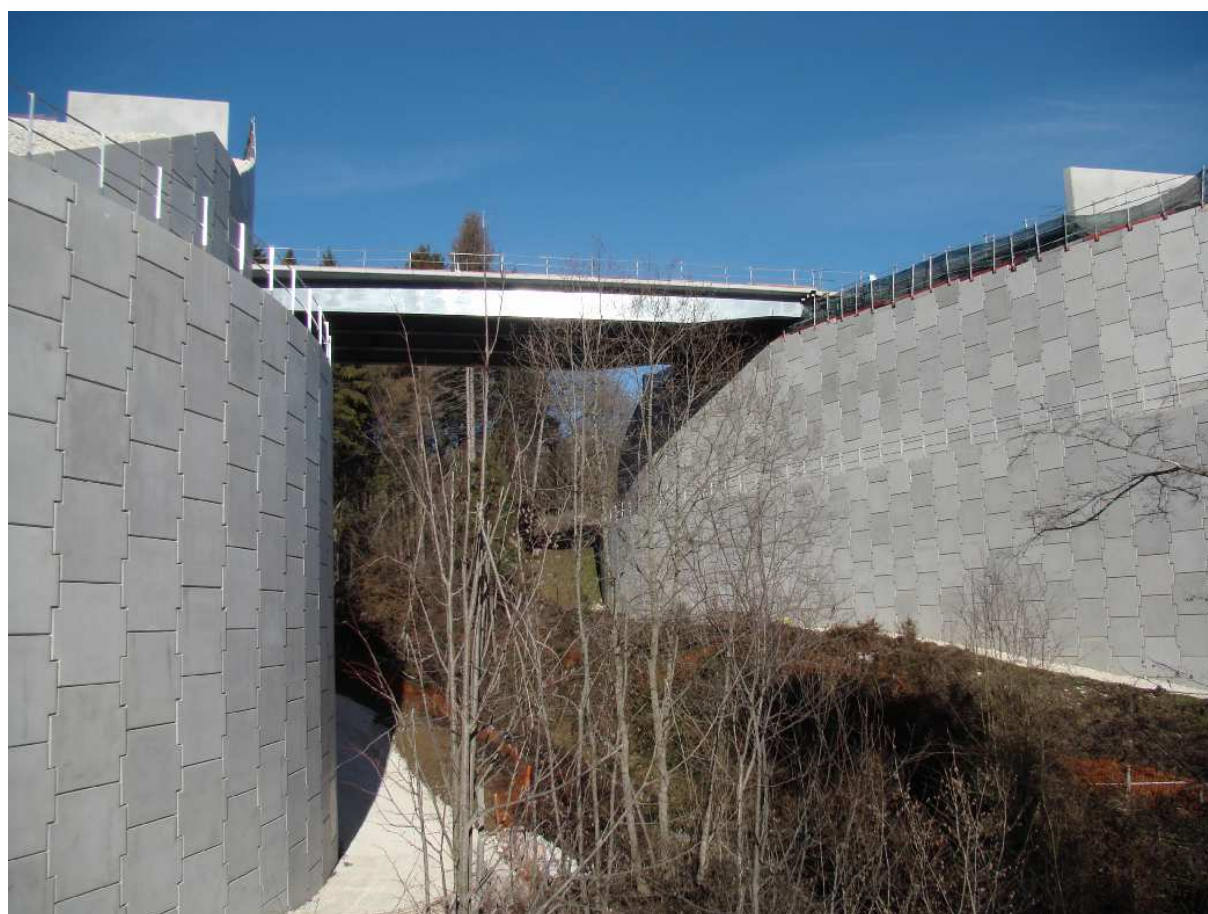
Photo 4 : Pose du tablier sur la Ravoire (janvier 2008)

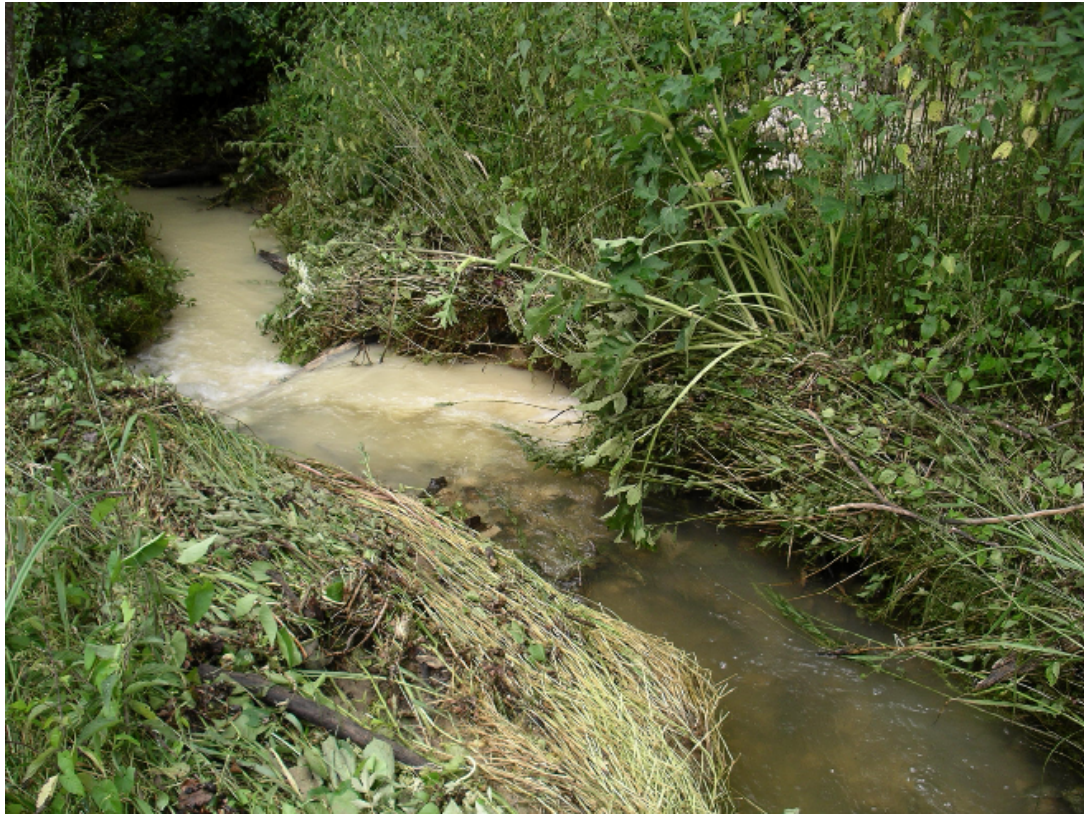
Photo 5 : Pollution aux MES du ruisseau de la Ravoire

- Une pollution aux MES ayant affecté le ruisseau de la Ravoire en aval de sa confluence avec le ruisseau de Bougy au printemps 2007 (Cf photo 5)
- La mise en place d'un bassin de vidange des engins de nettoyage de chaussées sur le bassin versant du ruisseau de la Ravoire, dont les sédiments risquent d'être contaminés par des toxiques devant arriver tôt ou tard dans le cours d'eau par le biais du lessivage des sols (Cf photo 6). Le bassin a été condamné, et les sédiments sont en cours d'analyse afin de déterminer s'ils doivent être exportés.
- L'aménagement du franchissement du ruisseau de Bougy, réalisé sans consultation de la fédération ou de l'ONEMA, et peu conforme à un milieu biogène (Cf photos 7 et 8). Des améliorations de l'habitat sont prévues sur cet aménagement.

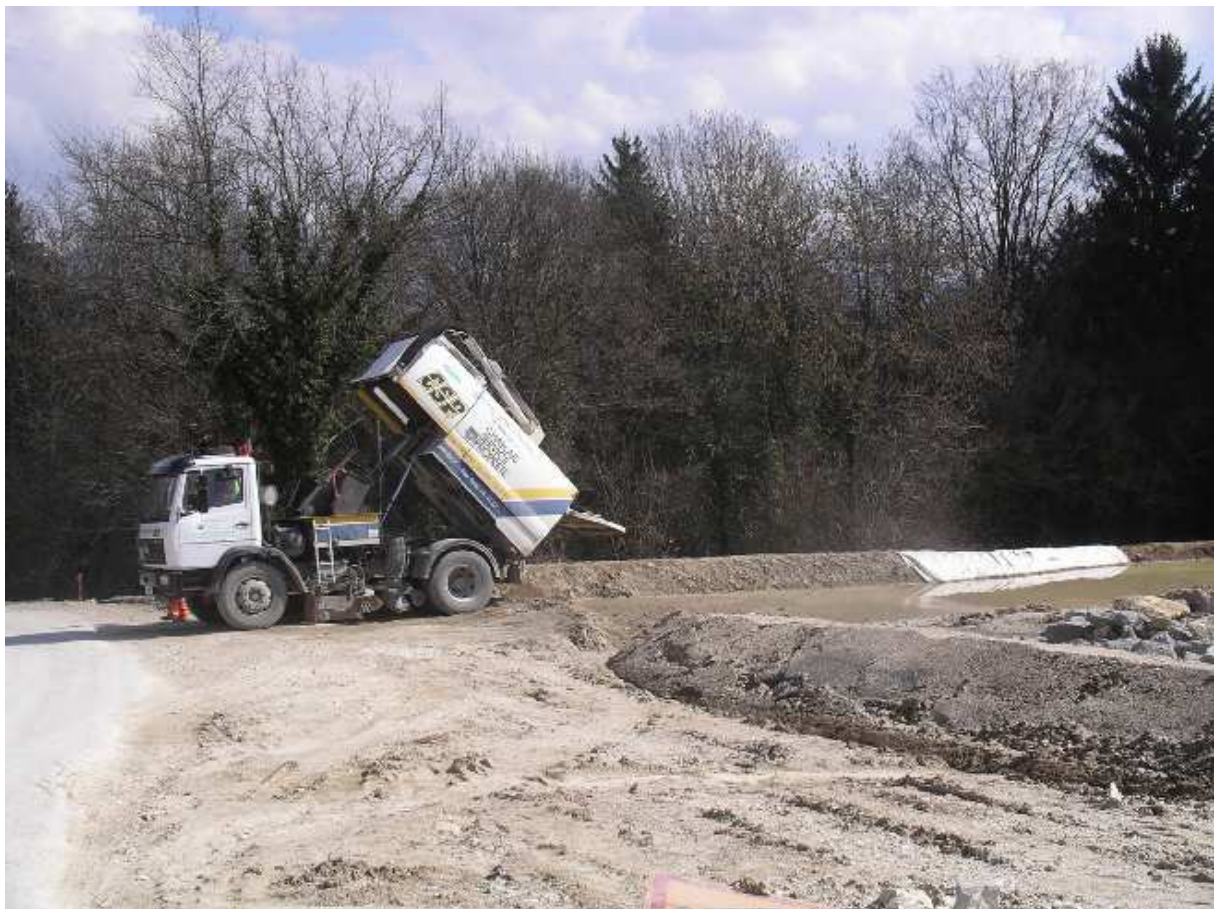
Photo 6 : bassin de vidange des engins de nettoyage de chaussées sur le bassin versant du ruisseau de la Ravoire

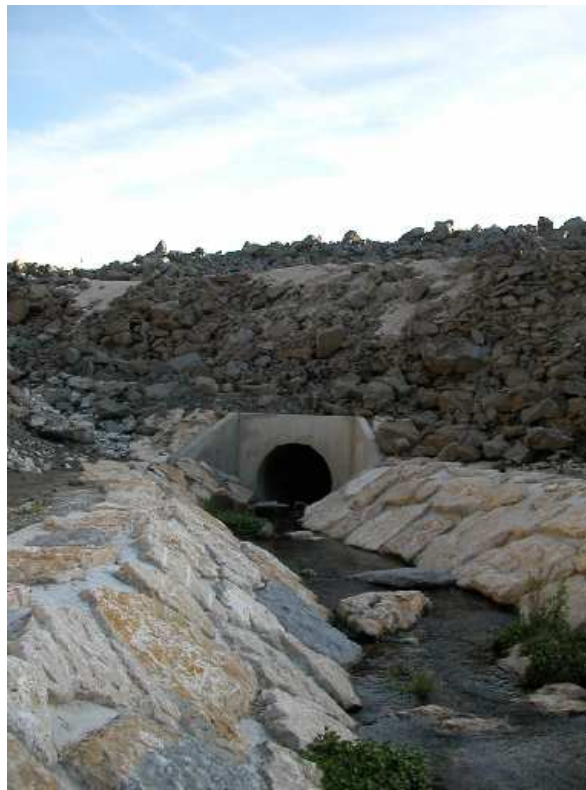
Photo 7 : Aménagement du franchissement du ruisseau de Bougy aval en amont de l'autoroute (juillet 2007)

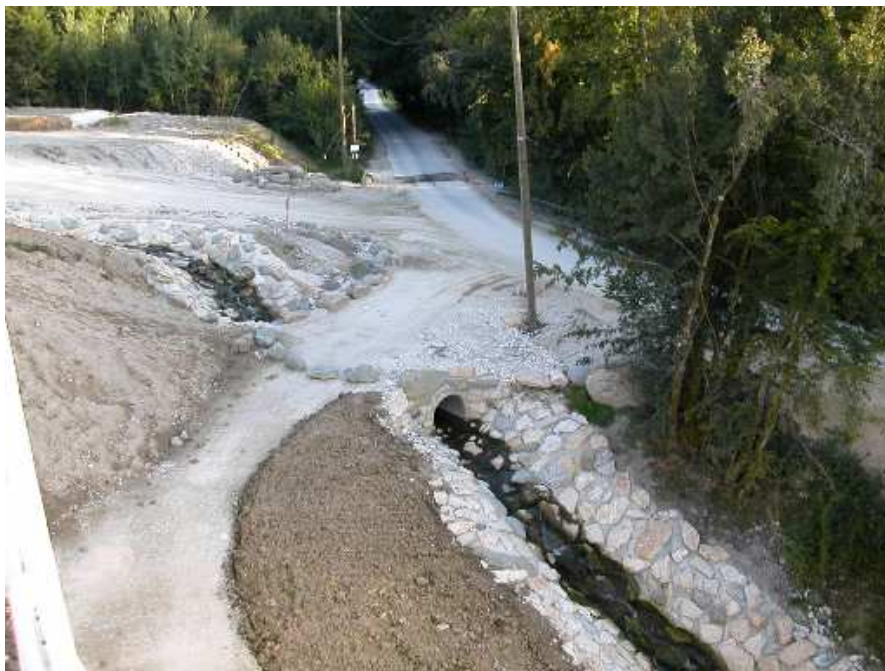
Photo 7 : Aménagement du franchissement du ruisseau de Bougy aval en aval de l'autoroute (juillet 2007)

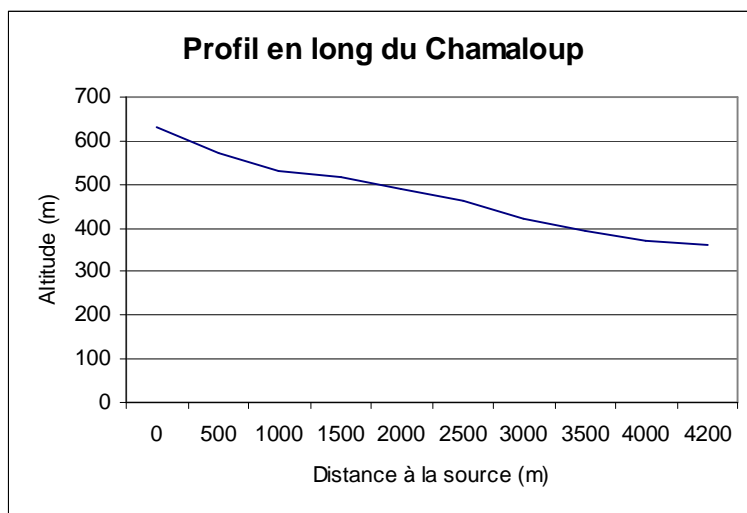
Figure 20 : Profil en long du Chamaloup

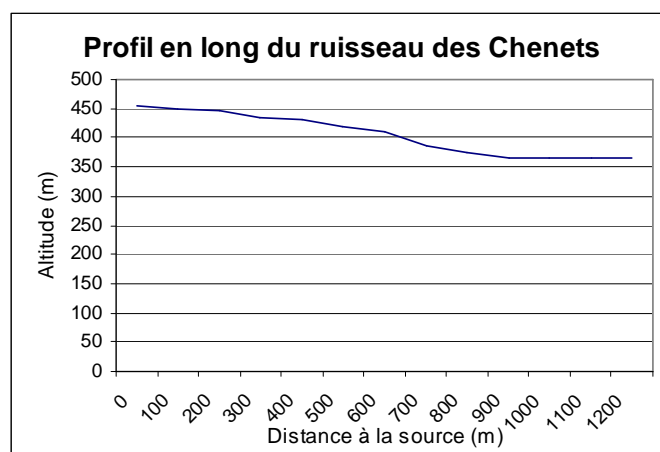
Figure 29 : Profil en long du ruisseau des Chenets

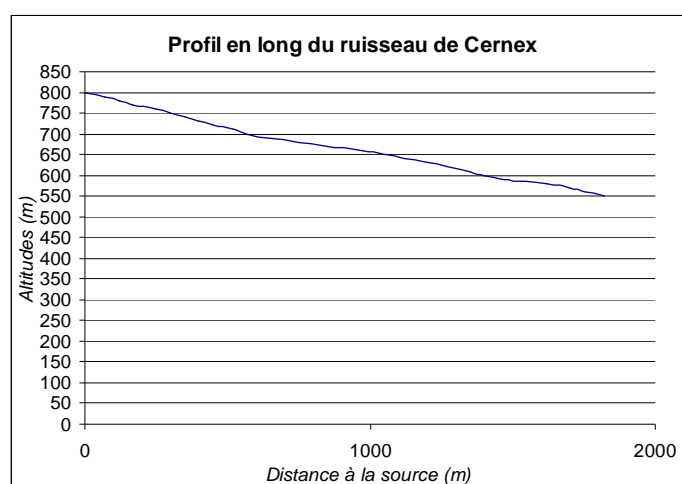
Figure 34 : Profil en long du ruisseau de Cernex
