## **REALISATION D'UN DISPOSITIF DE FRANCHISSEMENT**

### **D'UNE BUSE SUR LA VEÏSE (COMMUNE DE GRUFFY)**

## **RAPPORT DE PRESENTATION ET DE SUIVI DES TRAVAUX**

Octobre 2002

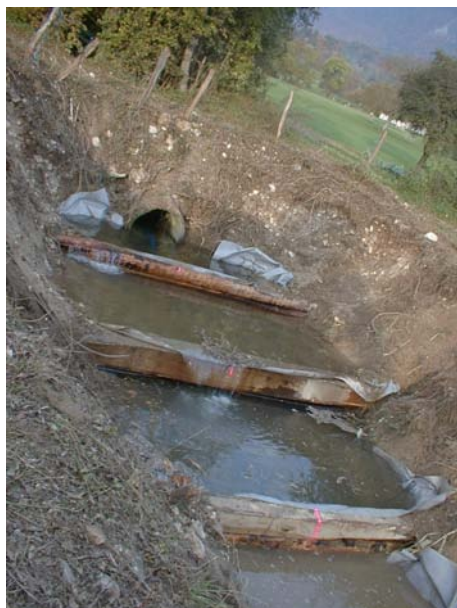
## Ouvrage avant la mise en place du remblai et la réalisation des échancrures centrales :

Vue de l'aval.

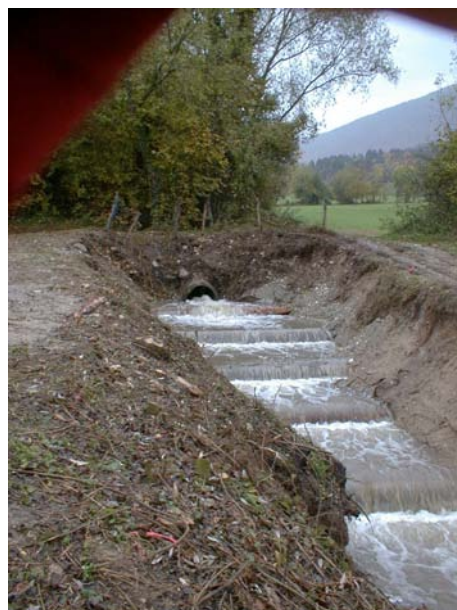
## Ouvrage lors de la crue du 17 octobre 2002 :

Vue de l'aval.

La crue relativement importante du 17 octobre 2002 (section de la buse à moitié pleine) a eu lieu le lendemain de la finalisation des seuils en bois. Elle a permis de vérifier la bonne tenue et la solidité des structures.
