## **REALISATION D'UN DISPOSITIF DE FRANCHISSEMENT**

### **D'UNE BUSE SUR LA VEÏSE (COMMUNE DE GRUFFY)**

## **RAPPORT DE PRESENTATION ET DE SUIVI DES TRAVAUX**

Octobre 2002

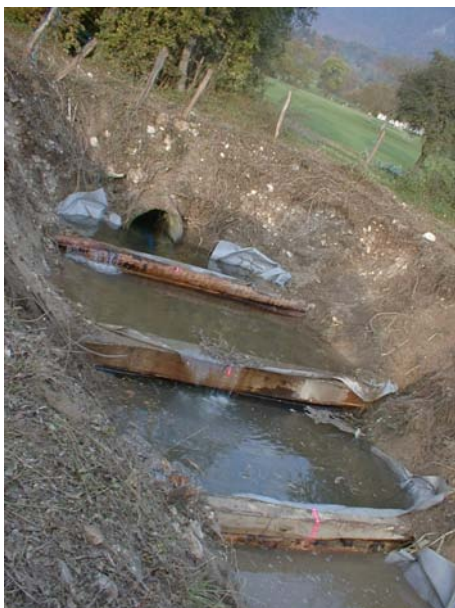
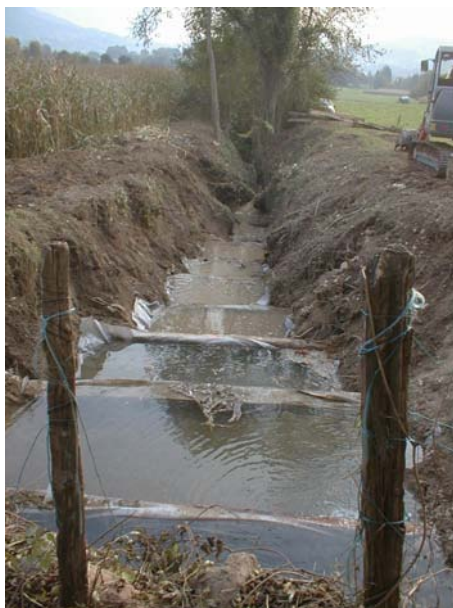
## Ouvrage avant la mise en place du remblai et la réalisation des échancrures centrales :

Vue de l'aval.

Vue de l'amont

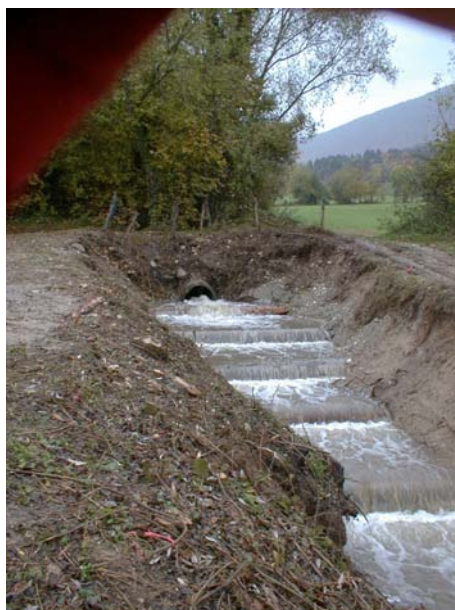
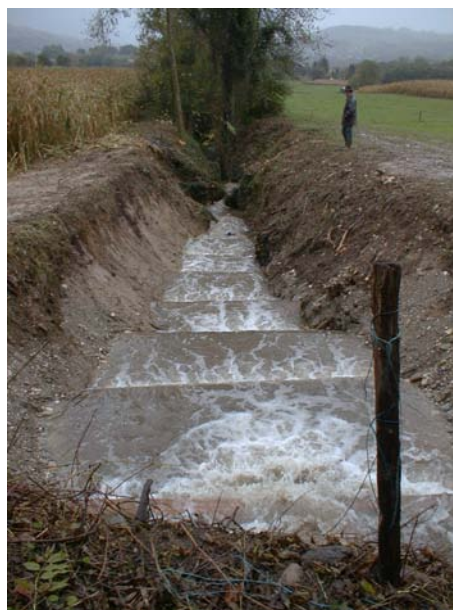
## Ouvrage lors de la crue du 17 octobre 2002 :

Vue de l'aval.

Vue de l'amont

La crue relativement importante du 17 octobre 2002 (section de la buse à moitié pleine) a eu lieu le lendemain de la finalisation des seuils en bois. Elle a permis de vérifier la bonne tenue et la solidité des structures.

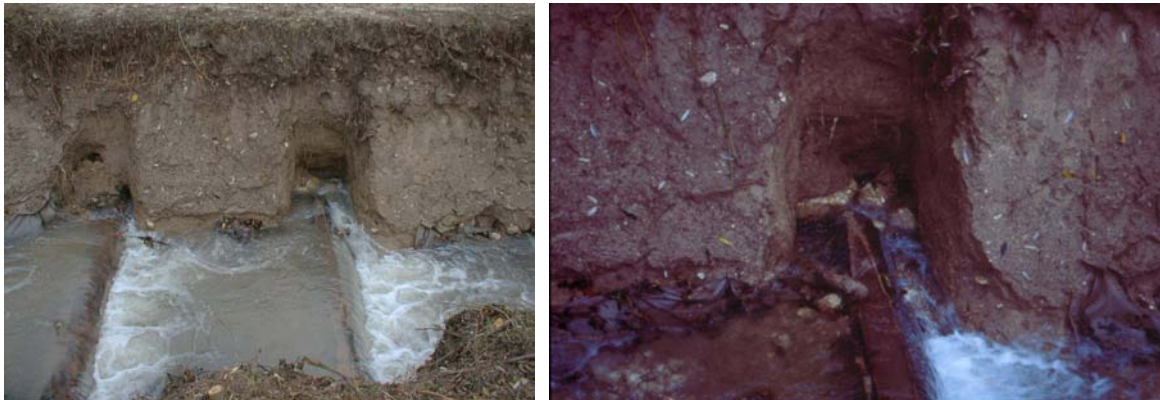
### Vues des encoches d'érosions au niveau des seuils en rive gauche :

Un début d'érosion de berges sur le rive gauche a été observé le 17 octobre 2002 au niveau de la dernière grume de chaque seuil. Ce phénomène s'est amplifié en raison des conditions climatiques et le 21 octobre trois encoches importantes d'érosion ont été observées au niveau de trois seuils.

Il est important de noter que seule la rive gauche est touchée par une érosion. Cette berge est constituée de terre meuble et n'est pas végétalisée ce qui la rend facilement érodable. Au contraire la rive droite est très végétalisée, le système racinaire joue donc son rôle de maintien ce qui évite l'érosion.

Afin de parer à ce phénomène et d'éviter qu'il se reproduise, la berge rive gauche a été consolidée à l'aide de fascines.

Les boutures et plantations prévues seront en priorité placées sur la rive gauche qui sera également semée.

Ainsi la dynamique de l'érosion sera stoppée dans un premier temps par les fascines et ensuite le sol sera progressivement stabilisé d'abord en surface par la végétation herbacée et puis en profondeur par le système racinaire des boutures plantées.
