**REALISATION D'UN DISPOSITIF DE FRANCHISSEMENT
D'UN SEUIL SUR LE CHERAN (COMMUNE DE RUMILLY)
RAPPORT DE PRESENTATION DES TRAVAUX**

Octobre 2002

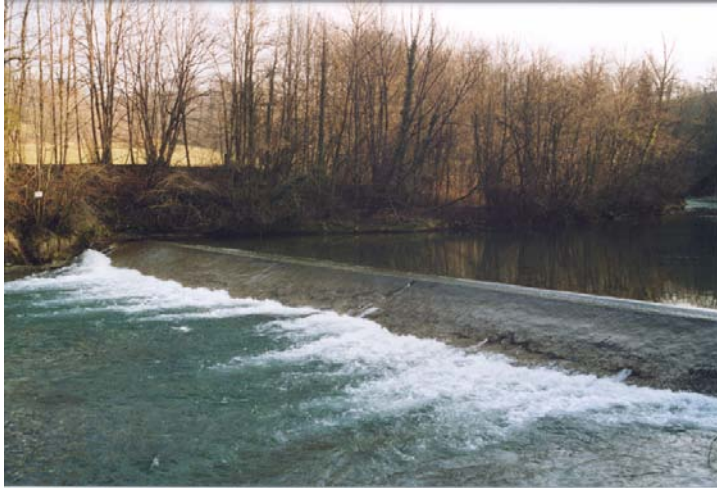
Vue du barrage Nestlé :

Les relevés topographiques du 09/11/99 ont montré que le dénivelé entre les plans d'eau amont et aval était de 1,1 m. Le débit d'étiage moyen du Chéran au droit du barrage est de $2,71 \text{ m}^3/\text{s}$, le module est de $10,1 \text{ m}^3/\text{s}$ (CSP DR5, 1999).

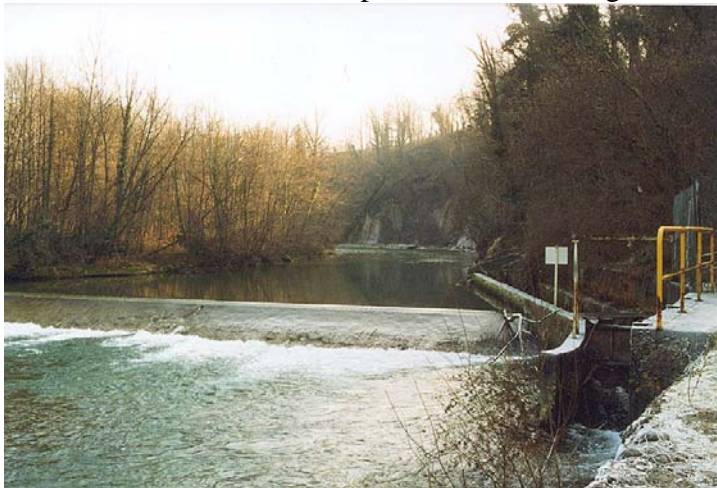
Vue du canal de l'ancienne prise d'eau en rive gauche:

Il a été décidé d'utiliser l'ancienne prise d'eau, aujourd'hui désaffectée, pour installer un ouvrage de franchissement.

Le projet a consisté à installer, dans le canal existant, 7 cloisons transversales de 0,75 m de hauteur. Les 6 premières cloisons ont été espacées de 4,5 m alors que la distance entre la sixième et la septième est de 6 m.

Une échancrure de 0,75 m de large a été aménagée dans chaque cloison.

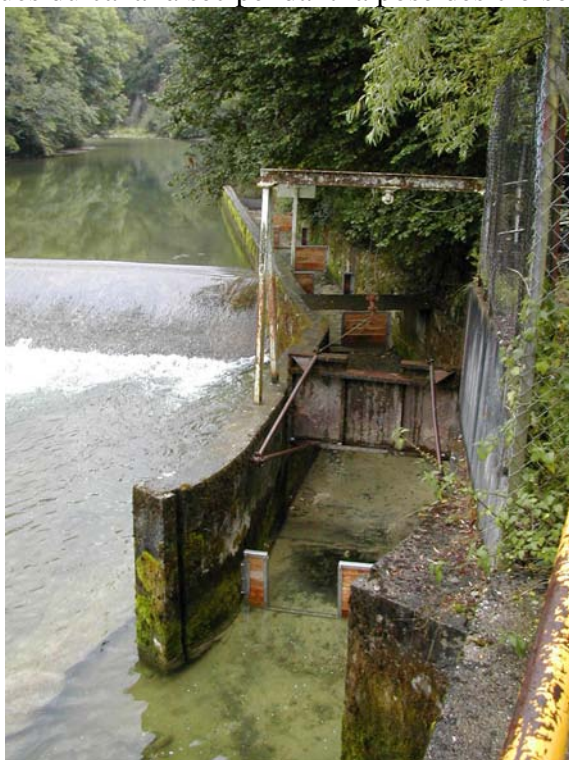
Vue aval

Un petit batardeau a été créé en amont du canal pour permettre de travailler à sec.

Vues du canal à sec pendant la pose des cloisons :

Pour des raisons esthétiques et de facilité de mise en œuvre, les cloisons ont été réalisées en bois et entourées d'une armature en acier inoxydable.

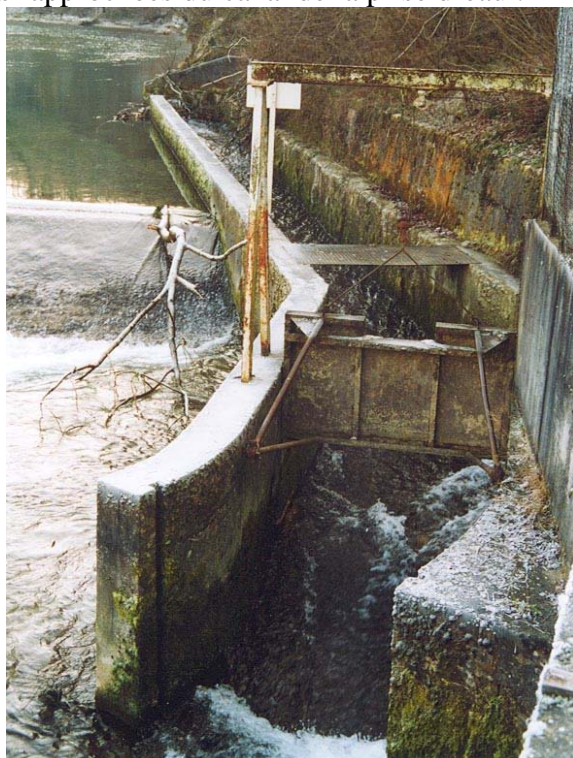
Avant travaux

Vues rapprochées du canal de la prise d'eau :

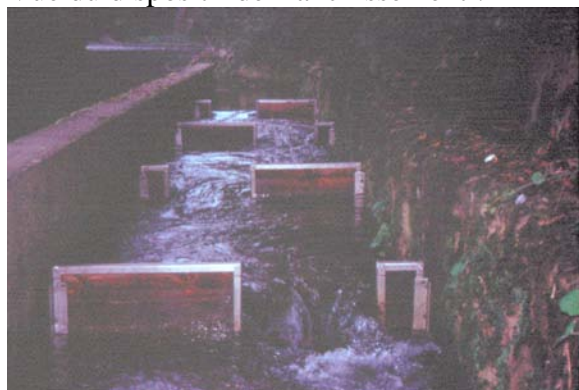
Vue du dispositif de franchissement :

Les chutes ainsi créées sont comprises entre 0,10 et 0,15 m permettant le franchissement de l'ouvrage par la truite mais également l'ombre commun.

Le dispositif a très bien réagi lors de l'épisode pluvieux du mois d'octobre 2002 au cours duquel il a été totalement immergé. Seuls quelques débris ligneux se sont accumulés au niveau de la petite passerelle traversant le canal. Celle-ci pourra être supprimée pour éviter de nouveau ce phénomène.
