DESS "Qualité et
traitement des eaux"
Option Systèmes
aquatiques et Bassin
Versant

Faisabilité de réintroduction de l'écrevisse pieds blancs (*Austropotamobius pallipes*) en Haute-Savoie.

- Etude de sites potentiels -

Référence rapport : FDP74.04/03

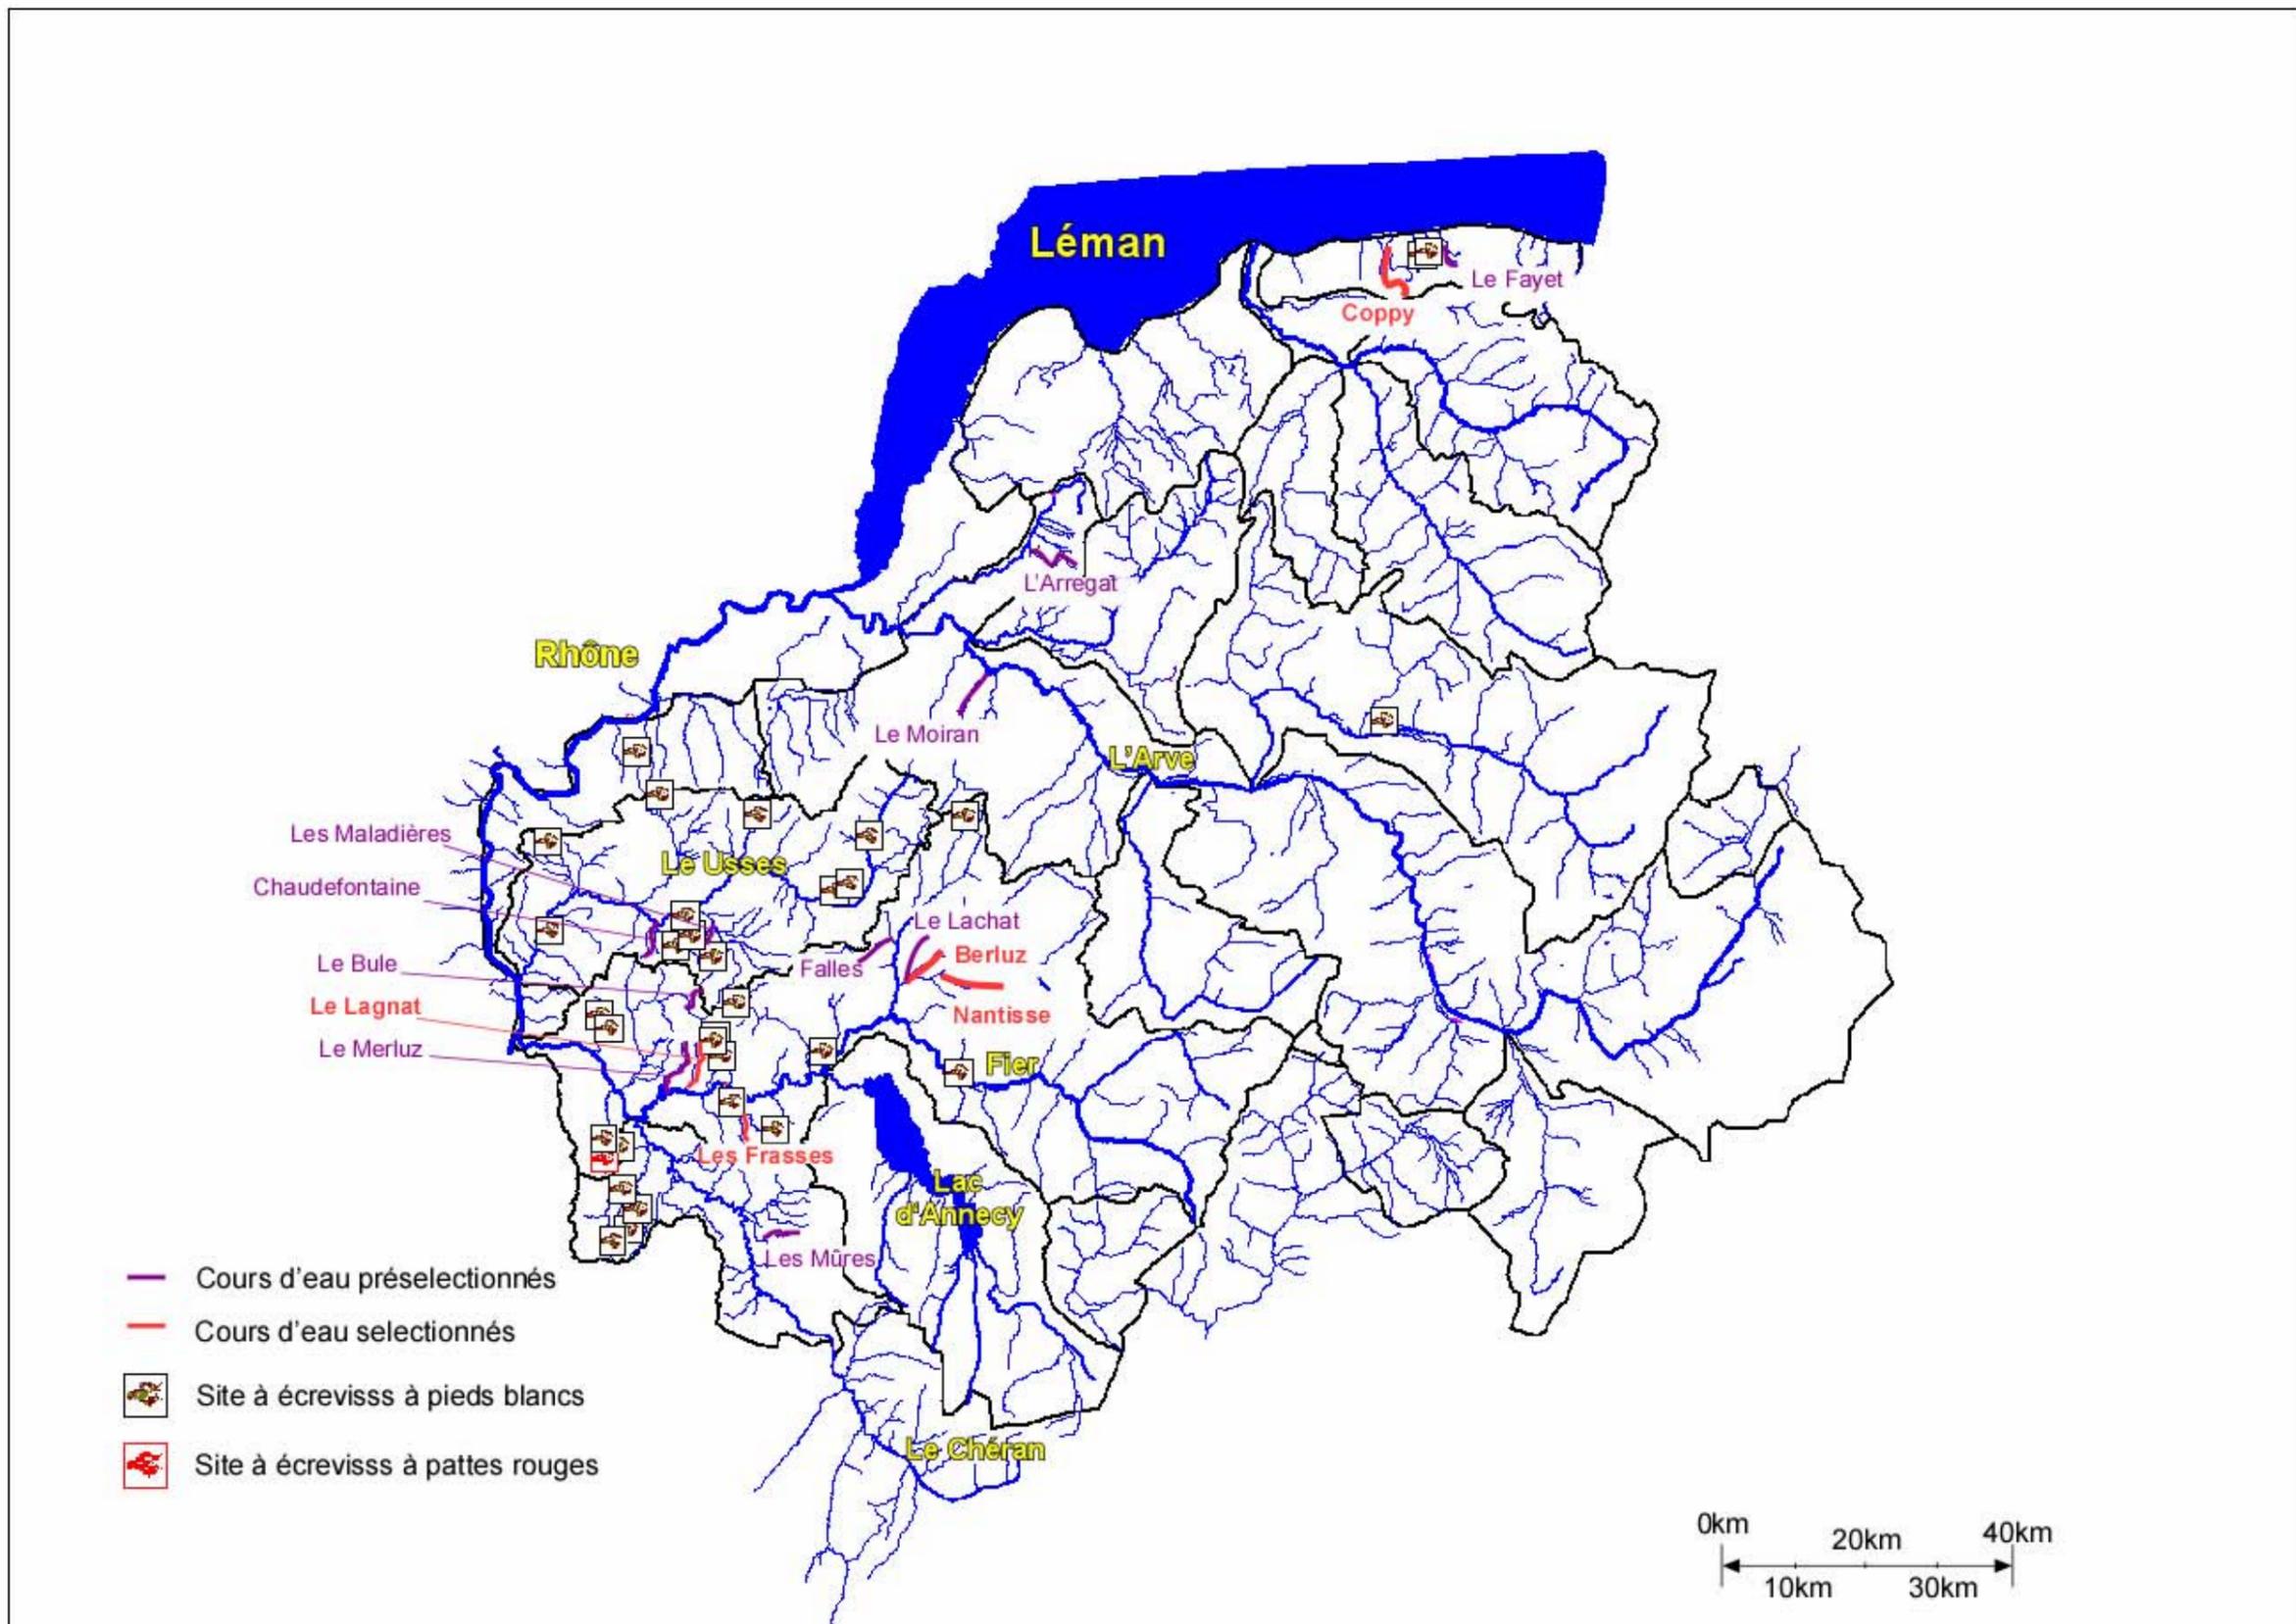
Figure 1 : Réseau hydrographique de Haute-Savoie avec les cours d'eau étudiés

Le réseau hydrographique du département de Haute-savoie a un linéaire total de 3800 Km. Il comprend plusieurs bassins versants dont les principaux sont celui du Fier, des Ussets, de l'Arve, du Léman et de la Dranse. (Figure 1).

Au total, 32 populations d'écrevisses pieds blancs et un site d'écrevisses pieds rouges, ont été répertoriés sur ces différents bassins versants depuis 2002, et d'autres restent certainement à découvrir (Figure 1).

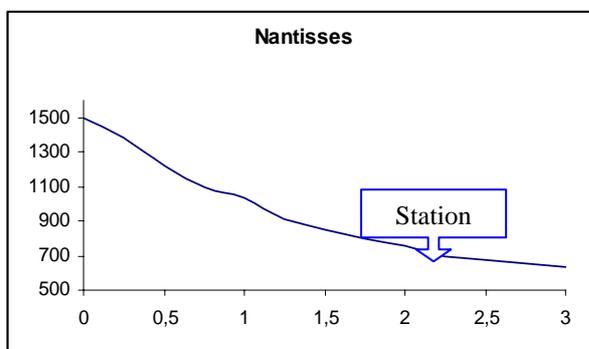
Figure 3 : Profil topographique du creux de Nantisse

Cours d'eau	Nantisse
Altitude de la source (m)	1500
Altitude de l'a confluence (m)	640
Linéaire (km)	3
Pente (%)	28,7
Surface du Bassin (km ²)	4,2

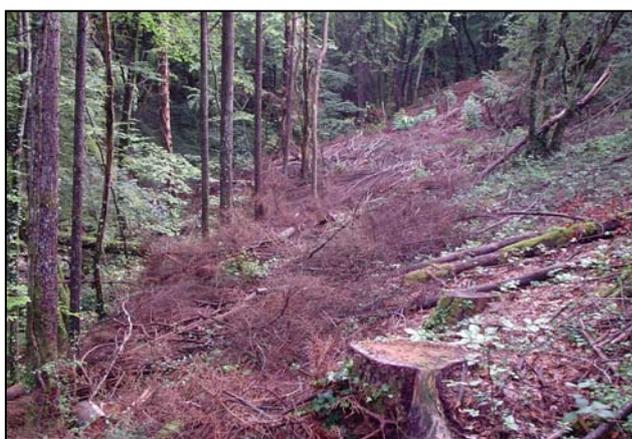
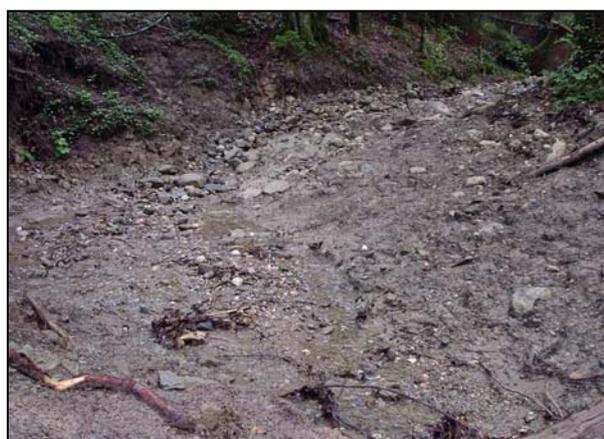
Figure 7: Contraintes infligés au cours d'eau

Commentaire sur les valeurs : Il n'apparaît pas de problèmes majeurs sur ce cours d'eau, mais il existe un risque au niveau du bois exploité par une entreprise de débardage lourde de conséquences (coupe à blanc, passage d'engins, colmatage...).

a. Coupe à blanc sur le cours d'eau

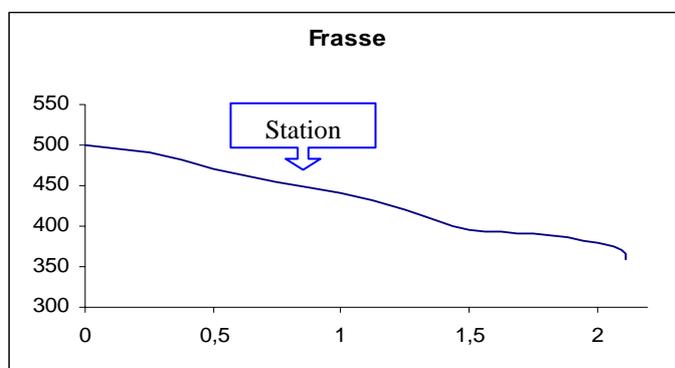
Figure 10 : Profil topographique du nant des Frasses

Cours d'eau	Frasse
Altitude de la source (m)	500
Altitude de l'a confluence (m)	360
Linéaire (km)	2,11
Pente (%)	6,6
Surface du Bassin (km2)	1,9

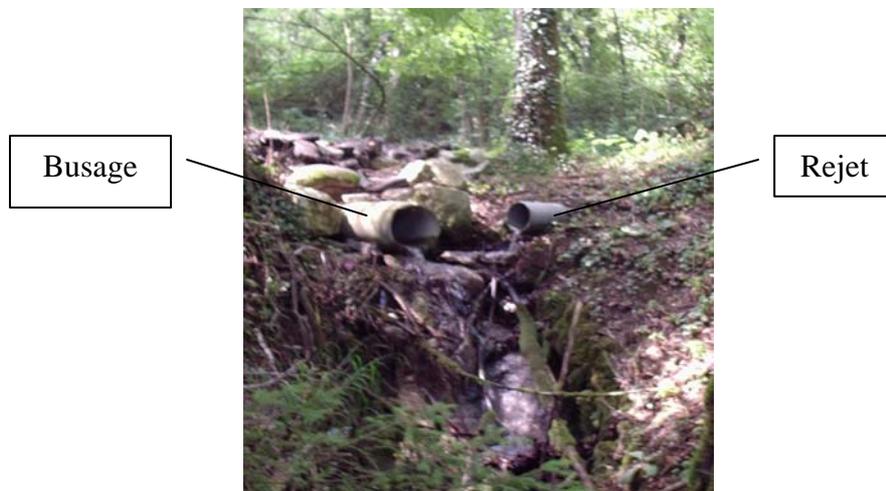
Figure 11 : Busage du cours d'eau et rejet urbains sur le nant des Frasses

Commentaire sur les valeurs : Sur la première partie du ruisseau, colonisée par les écrevisses, il n'apparaît pas de problème majeur. Par contre, son affluent supporte un rejet important et la présence à proximité de cultures, ce qui peut expliquer l'arrêt de la colonisation par les écrevisses pieds blancs.

Commentaire sur les valeurs : Les analyses étant faites en conditions discriminantes en aval de la confluence des deux bras, nous pensons que la pollution observée était principalement due à l'affluent chargé par un rejet. Par la suite nous avons effectué des tests complémentaires qui nous laisse penser que la nappe qui affleure à ce niveau est entièrement polluée. Les tests ayant tous étaient dupliqués, une erreur de manipulation est peu probable. Un projet de STEP étant mis en œuvre, espérons que le problème soit résolu sous peu.

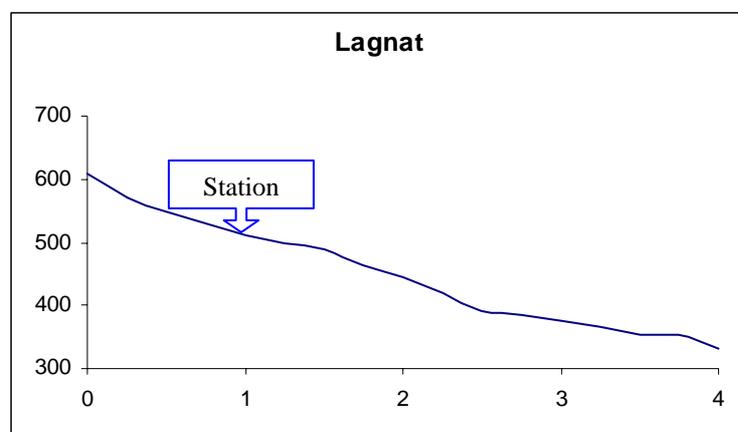
Figure 14 : Profil topographique du Lagnat

Cours d'eau	Lagnat
Altitude de la source (m)	610
Altitude de l'a confluence (m)	330
Linéaire (km)	4,02
Pente (%)	6,97
Surface du Bassin (km2)	2,9

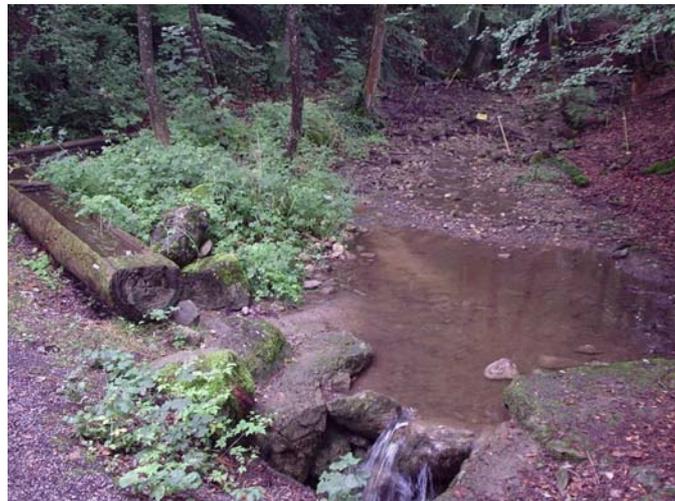
Figure 18: Abreuvoir à bovin sur Copsy

Commentaire sur les valeurs : L'amont du ruisseau est représenté par une grande surface de marais potentiellement colonisables par des astacidae (observé dans un marais voisin). Par contre en partie médiane le cours d'eau bordé de pâturage est fréquemment piétiné par les troupeaux qui le traversent et viennent s'y abreuver.

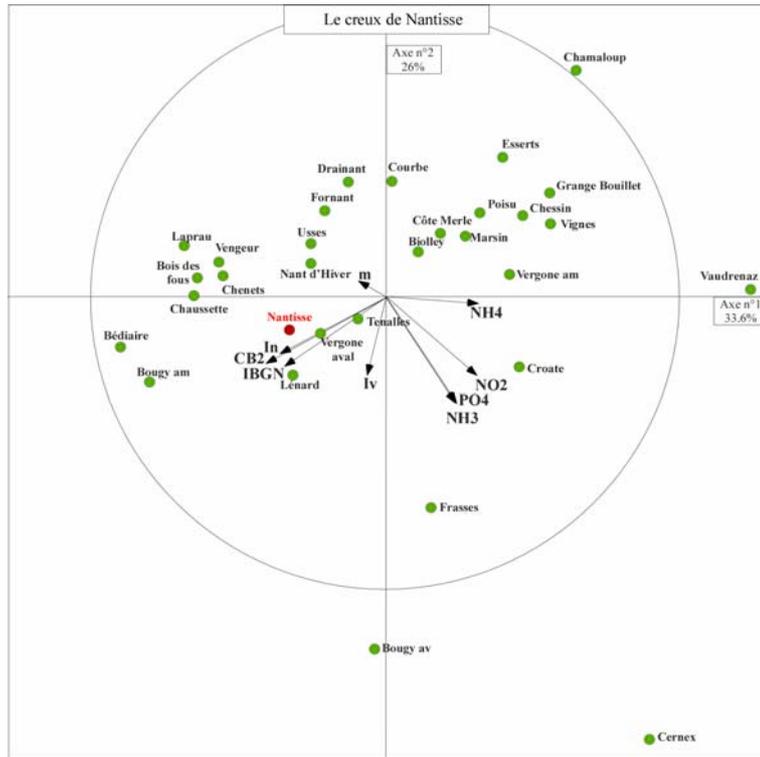
Figure 20 : ACP comparative du creux de Nantisse à 31 site à écrevisses Haut-Savoie.

Les ACP semblent confirmées ce choix, puisque les ruisseau de Berluz et de Nantisses sont anticorrélés avec celui de Côte Merle vis-à-vis de la nature de la macrofaune adaptée à ces milieux respectifs. Ce dernier cours d'eau issue d'un marais, est particulièrement atypique. Les écrevisses qui y vivent sont loin d'être habituées aux conditions de vie présentes sur nos deux cours d'eau de réintroduction.
