Fédération Départementale pour la Pêche et la Protection du Milieu Aquatique « Le Villaret » 2092, route des Diacquenods 74370 SAINT-MARTIN BELLEVUE

Syndicat Mixte Interdépartemental d'Aménagement du Chéran Mairie 74540 ALBY SUR CHERAN

Août 2004 : Etat comparatif un mois après travaux

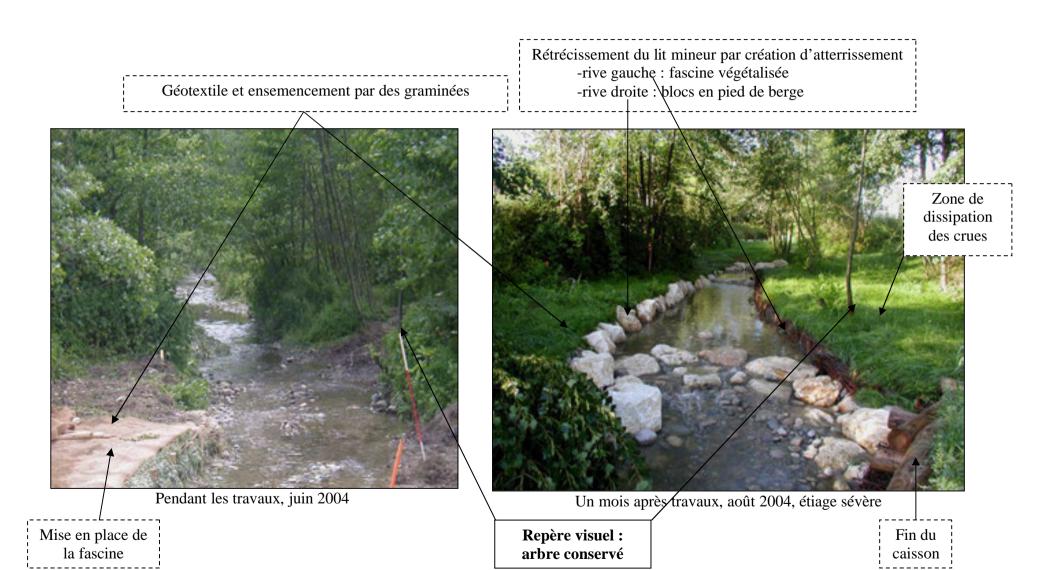
Vue générale du Tronçon 2

Vers l'amont

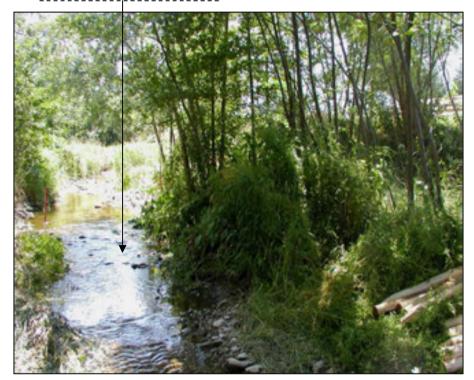
Avant travaux, juin 2004

Vue rapprochée du secteur reméandré du Tronçon 2 Vers l'amont

Ancien lit rectiligne

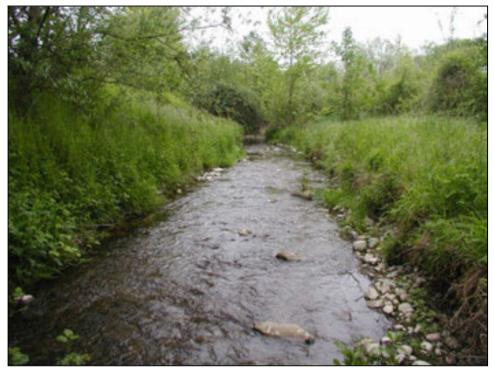
Avant travaux, avril 2004

Vue générale du Tronçon 3 Vers l'aval

Uniformité des substrats, des écoulements et absence de caches

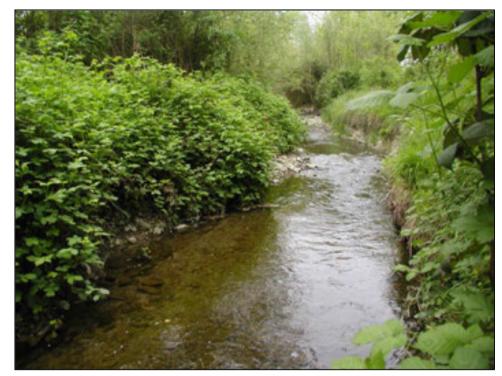
Avant travaux

Vue générale du Tronçon 5

Vers l'amont

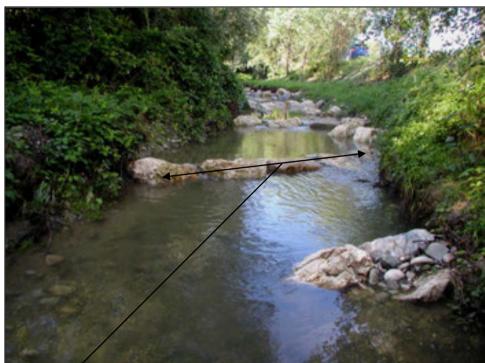
Un mois après travaux, août 2004, étiage sévère

Le seuil dirige l'écoulement en rive gauche, crée une sous berge et une surprofondeur

Diversification des écoulements : succession de seuils et d'épis, basculement de l'écoulement préférentiel, création active de fosse

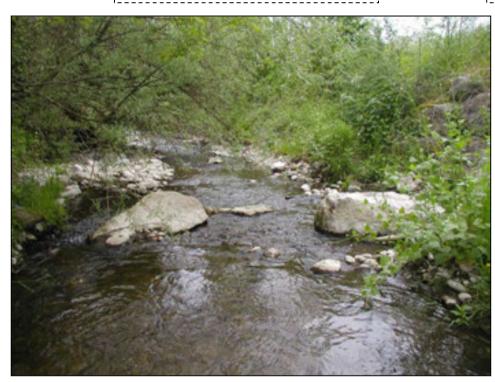
Avant travaux, mai 2004

Vue rapprochée du Tronçon 5 illustration du rétrécissement du lit par des fascines

Faible lame d'eau : largeur excessive du lit recalibré

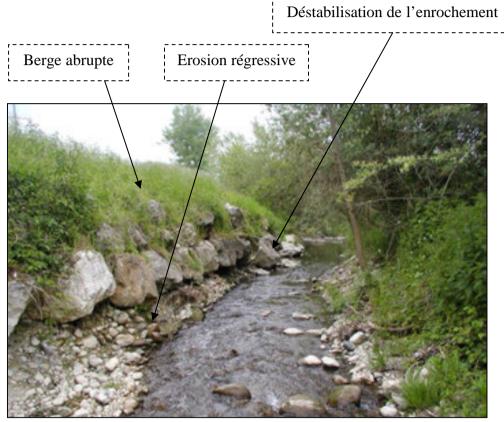
Avant travaux, avril 2004

Vue générale du tronçon 6

Vers l'aval

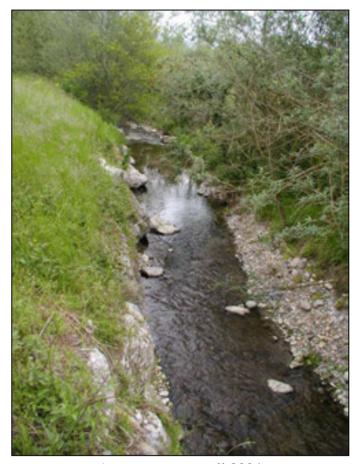
Avant travaux, avril 2004

Vue générale du Tronçon 6

Vers l'aval

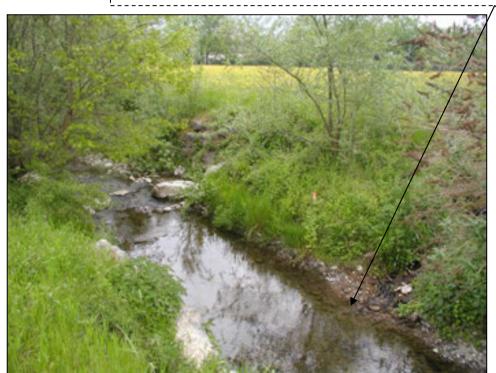
Avant travaux, avril 2004

Vue rapprochée de la Limite Tronçon 5/Tronçon 6

Illustration du rehaussement du lit

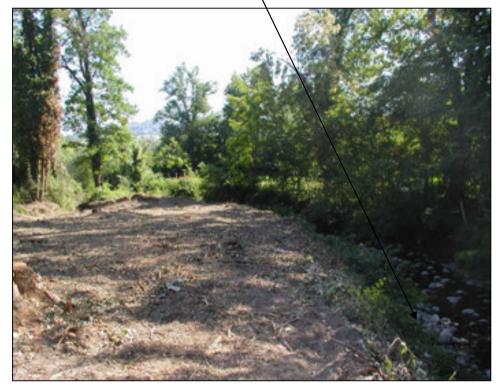
Avant travaux, juin 2004

Vue générale du Tronçon 8 Vers l'aval

Ancien lit recalibré, absence de lit majeur et érosion des berges
