## Plan de conservation des populations d'écrevisses à pieds blancs (*Austropotamobius pallipes*) du bassin versant du Fier (Haute-Savoie) - *Diagnostic et propositions de gestion* -

Référence à citer : HUCHET P., 2007. Plan de conservation des populations d'écrevisses à pieds blancs (*Austropotamobius pallipes*) du bassin versant du Fier (74) – Diagnostic et propositions de gestion – Fédération de Haute-Savoie pour la Pêche et la Protection du Milieu Aquatique, 155p. + annexes.

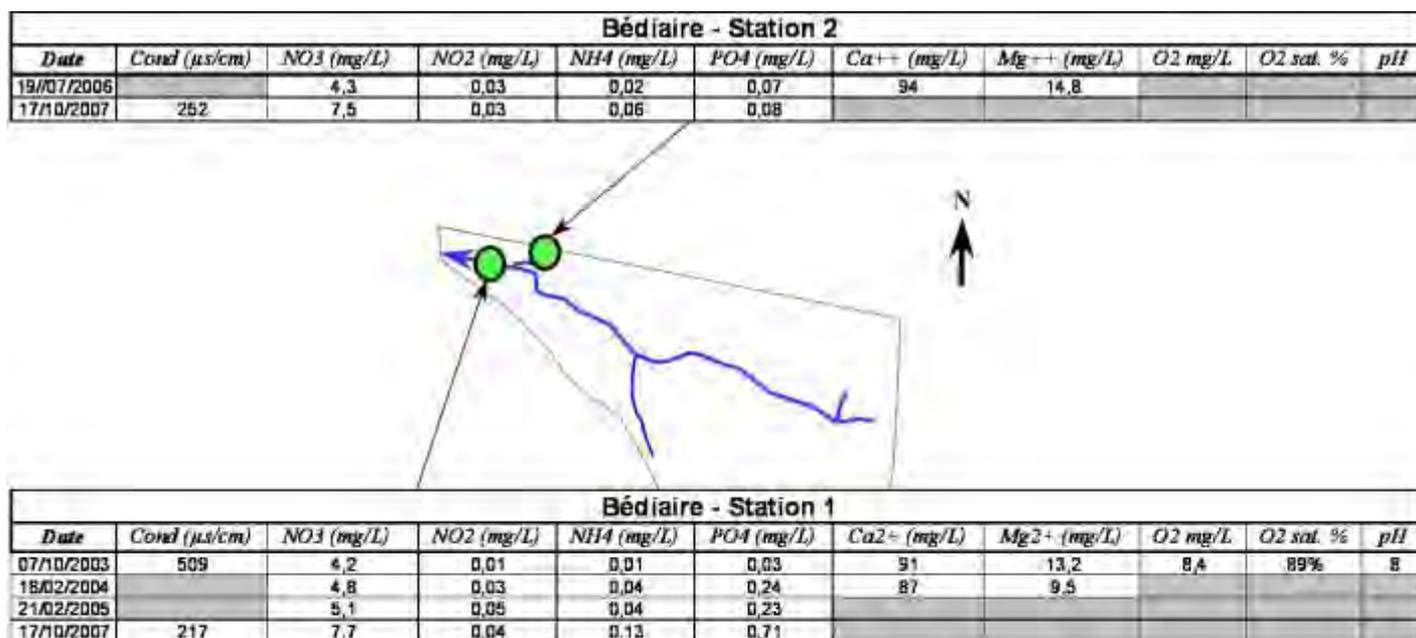
*Figure 5 : résultats des analyses d'eau réalisées sur la Bédiaire*

- Par contre, les valeurs relevées en février 2004 et 2005 sont plus alarmantes. Or à cette période, les bêtes ayant passé l'hiver en étable, les cuves sont pleines, ce qui implique à la fois des rejets directs et des épandages massifs dès que les conditions d'enneigement permettent ces pratiques. On peut d'ailleurs observer couramment à cette période de l'année des épandages réalisés sur la neige, aggravant le phénomène de pollution diffuse en période de fonte. Ces pratiques, corrélées au fait que l'activité d'autoépuration du cours d'eau est ralentie du fait des faibles températures, induisent une surcharge nutritive générale des eaux, particulièrement marquée pour le compartiment des orthophosphates, et préjudiciable à la santé des écrevisses à pieds blancs.

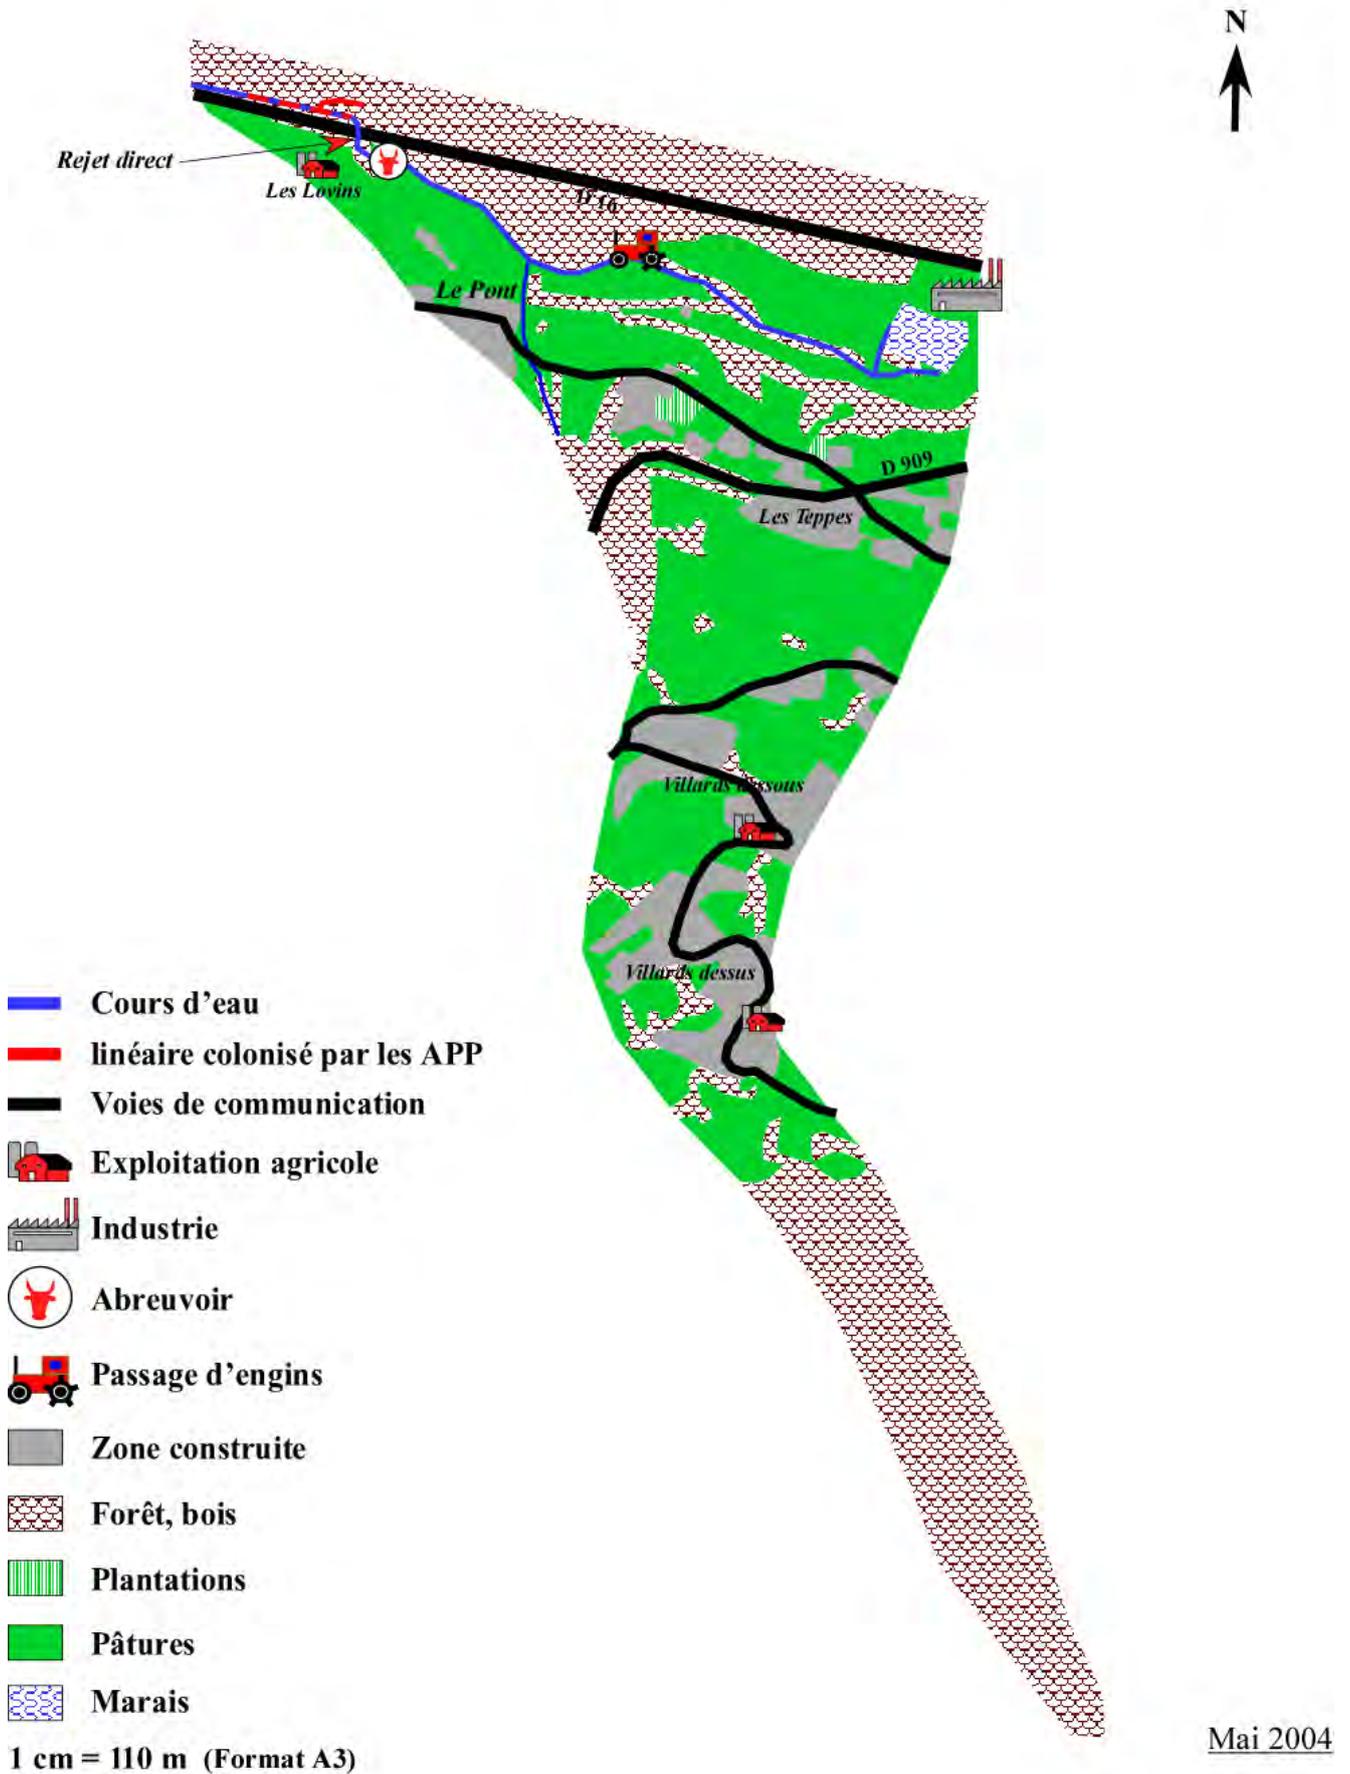
Figure 7 : cartographie de l'occupation du sol sur le Bassin versant de la Bédiaire

De plus, un rejet de la ferme des Lovins situé en rive droite, à l'amont du pont de la D16, affecte directement le cours principal de la Bédiaire. On note au même endroit la présence d'un abreuvoir dans le lit mineur et une absence de ripisylve sur les 100 m du linéaire affectés par le franchissement de la D16 (lessivage des hydrocarbures, sels de déneigement). Ces trois perturbations constituent à cet endroit un véritable point dur sur le cours d'eau, expliquant à la fois les problèmes rencontrés par *A. pallipes* en aval (dégradation du milieu rendant le cours d'eau inapte au bon développement de la population) et son absence en amont (impossibilité de colonisation)

On note enfin la présence d'un passage à gué non aménagé et d'une usine équipée d'un incinérateur à proximité de la source. Sur ce dernier point, la zone humide dans laquelle le ruisseau prend sa source assure vraisemblablement un rôle tampon intéressant, et il convient de la préserver.

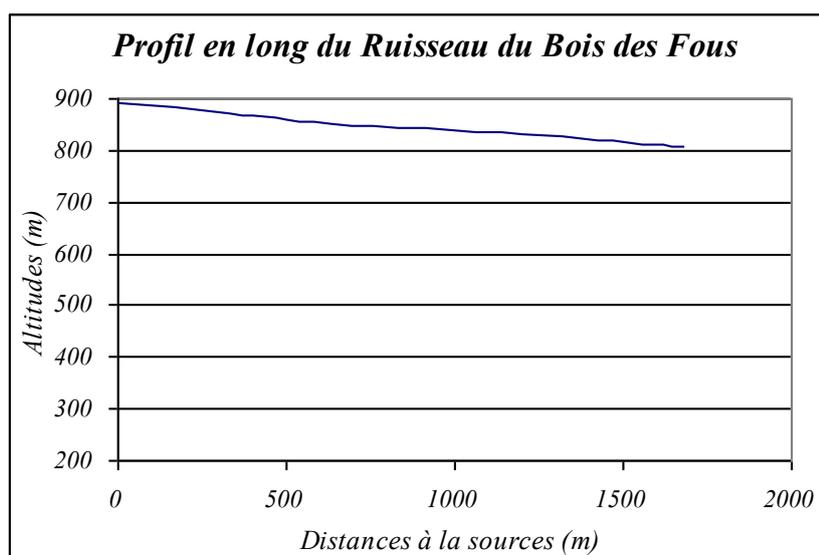
Figure 8 : Profil en long du ruisseau du Bois des fous

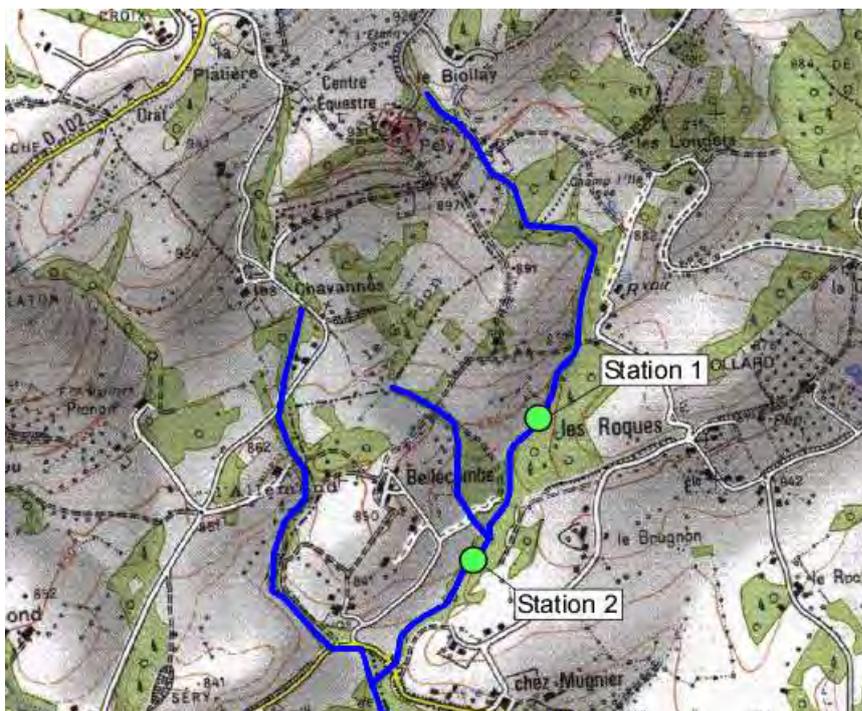
Figure 9 : Positionnement des stations d'étude (IGN TOP25 3430 OT)

- La station 1, située sur le linéaire colonisé par *Austropotamobius pallipes*, sur laquelle l'ensemble des investigations décrites dans la partie matériel et méthode a été réalisé.
- La station 2, située sur la partie aval du linéaire exempte de toute population d'écrevisses, sur laquelle seule une analyse de sédiments et une analyse d'eau ont été réalisées, afin de vérifier l'hypothèse d'un problème de pollution à l'origine de l'absence d'APP.

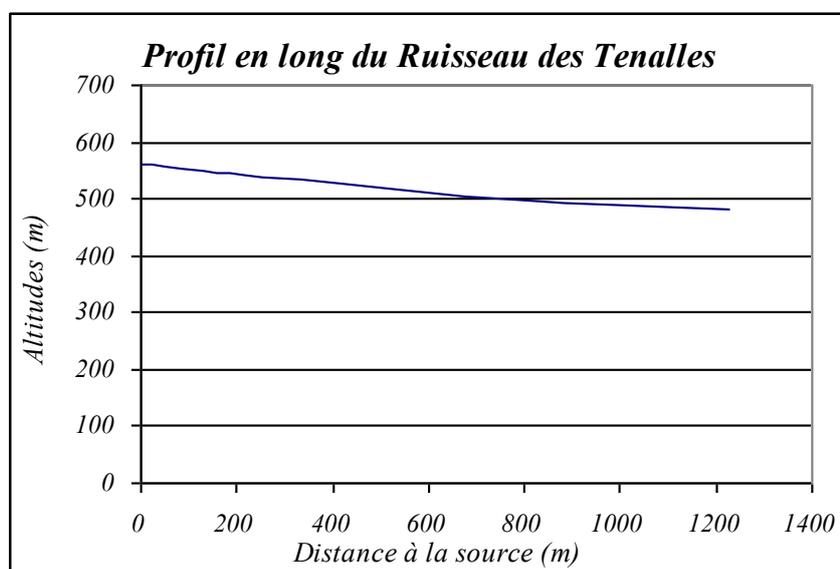
Figure 20 : Profil en long du ruisseau des Tenalles

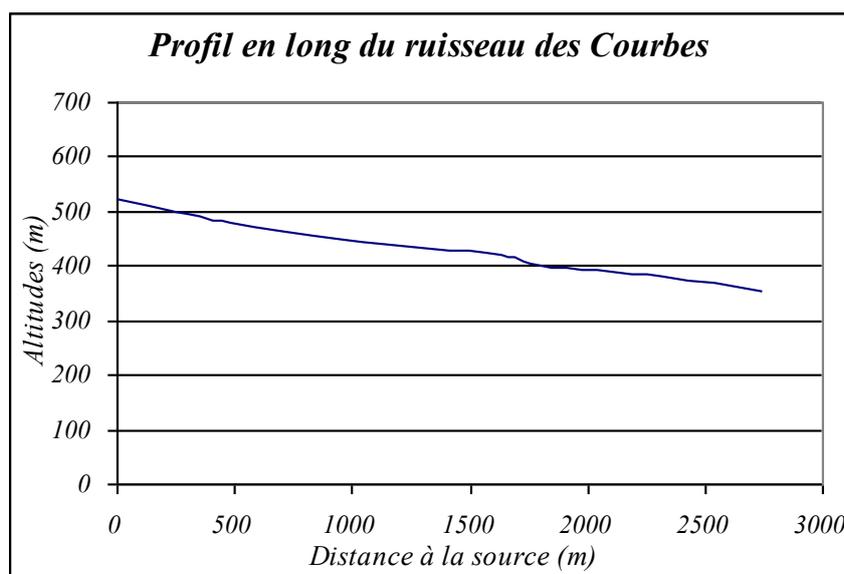
Figure 25 : Profil en long du ruisseau des Courbes

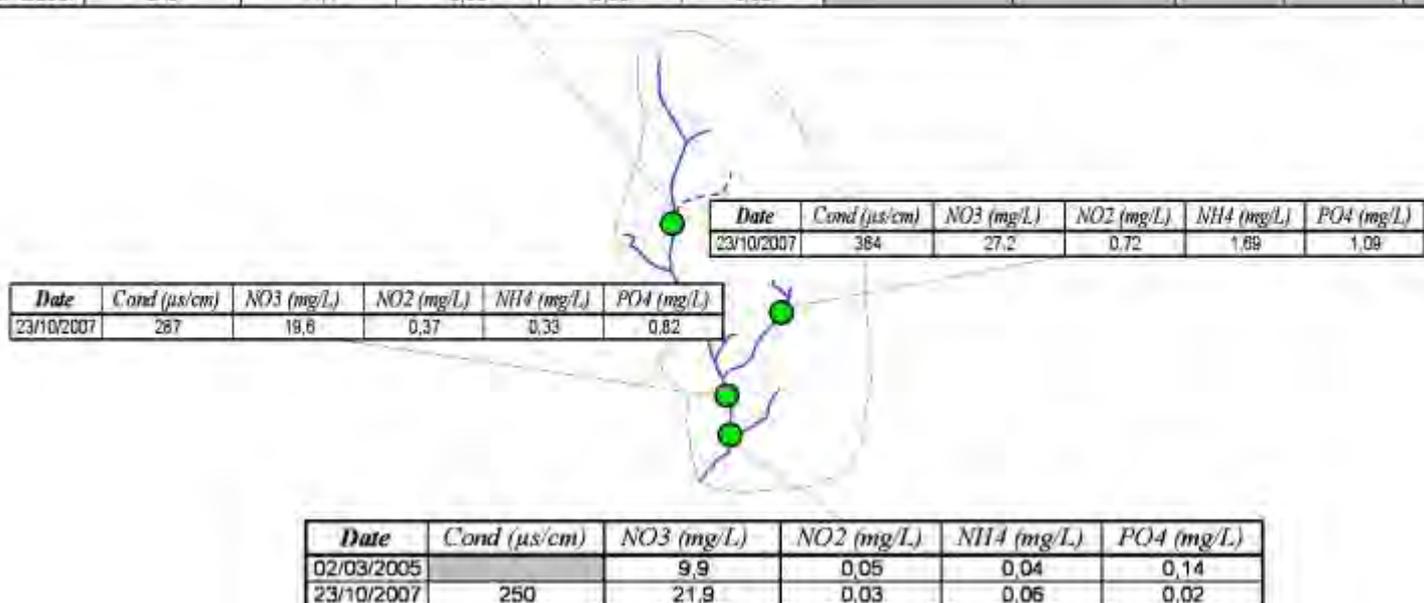
**Figure 29 : résultats des analyses d'eau réalisées sur le ruisseau des Courbes**

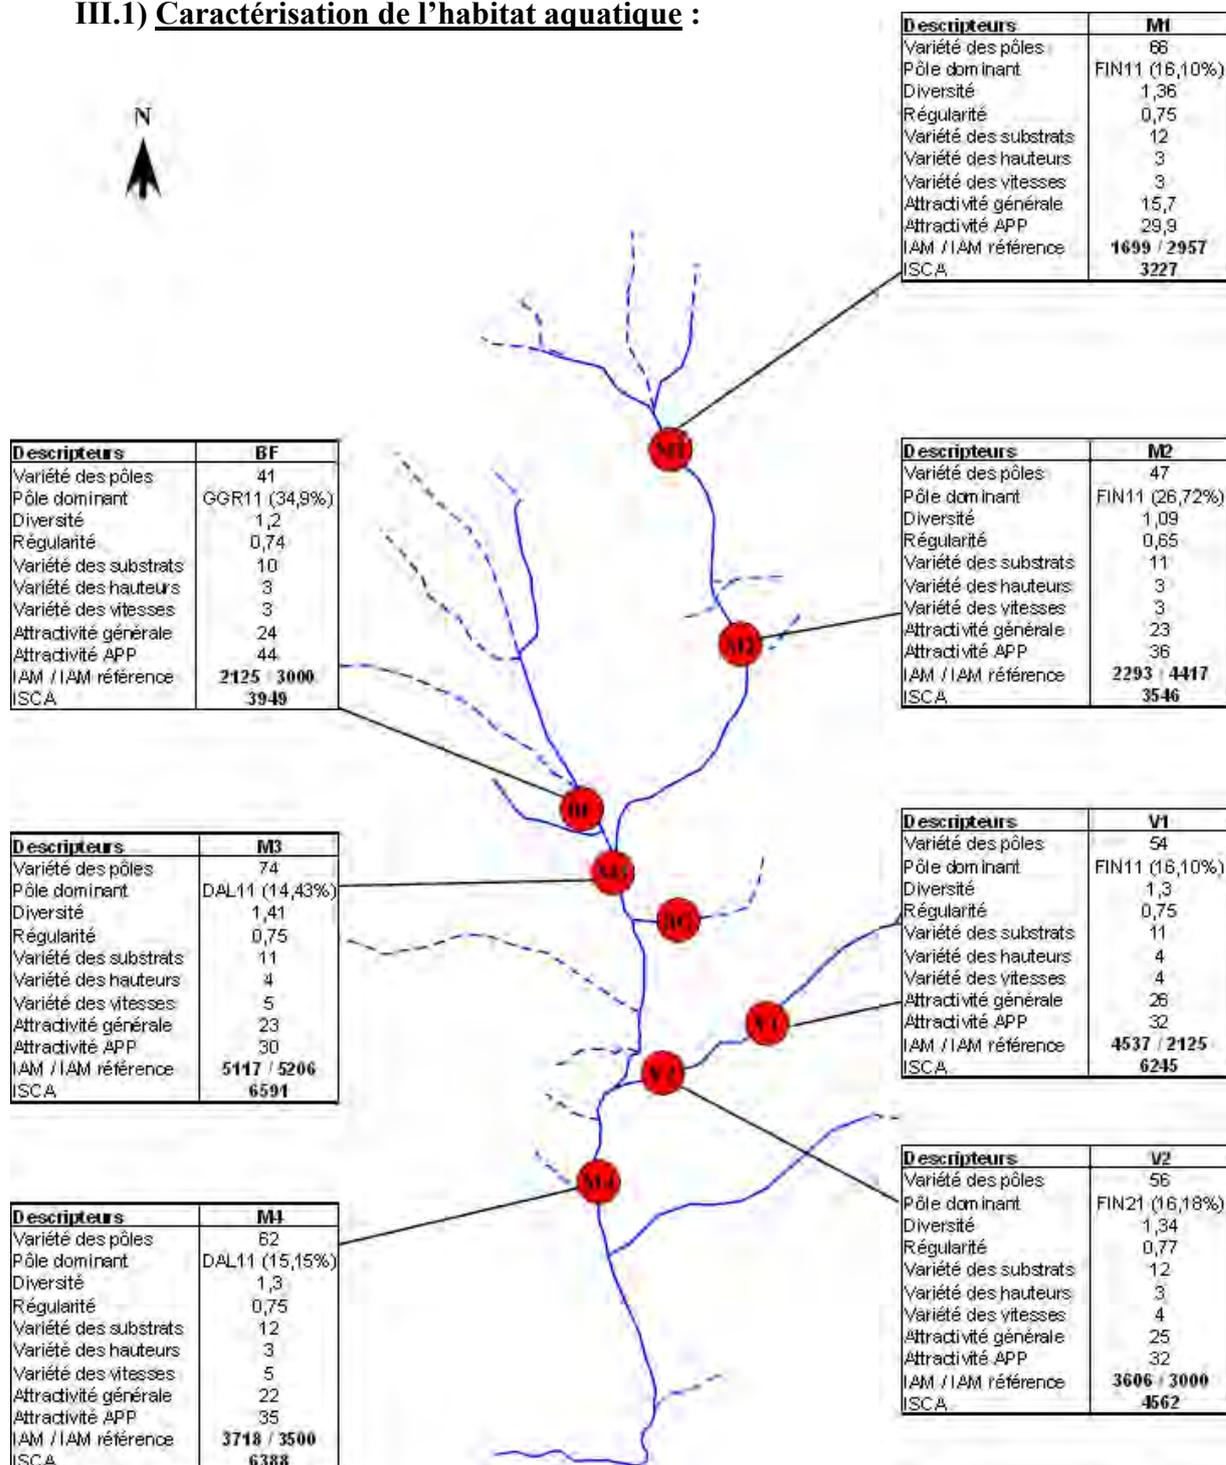
Figure55 : Caractéristiques de l'habitat aquatique sur les stations du bassin de la Morge

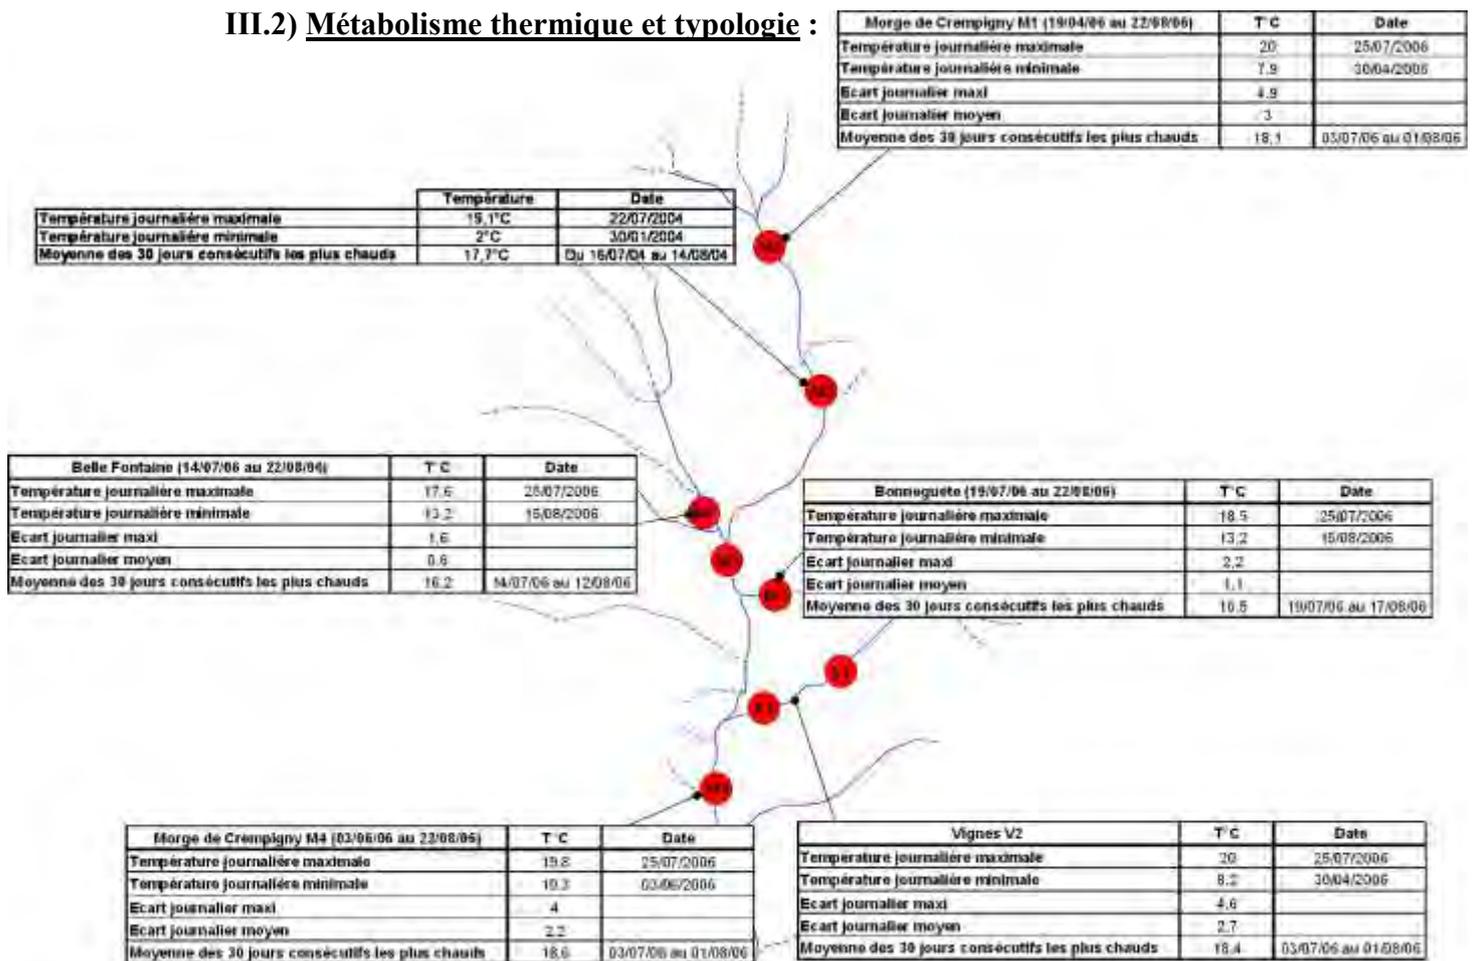
Figure 56 : Caractéristiques thermiques des cours d'eau du bassin de la Morge

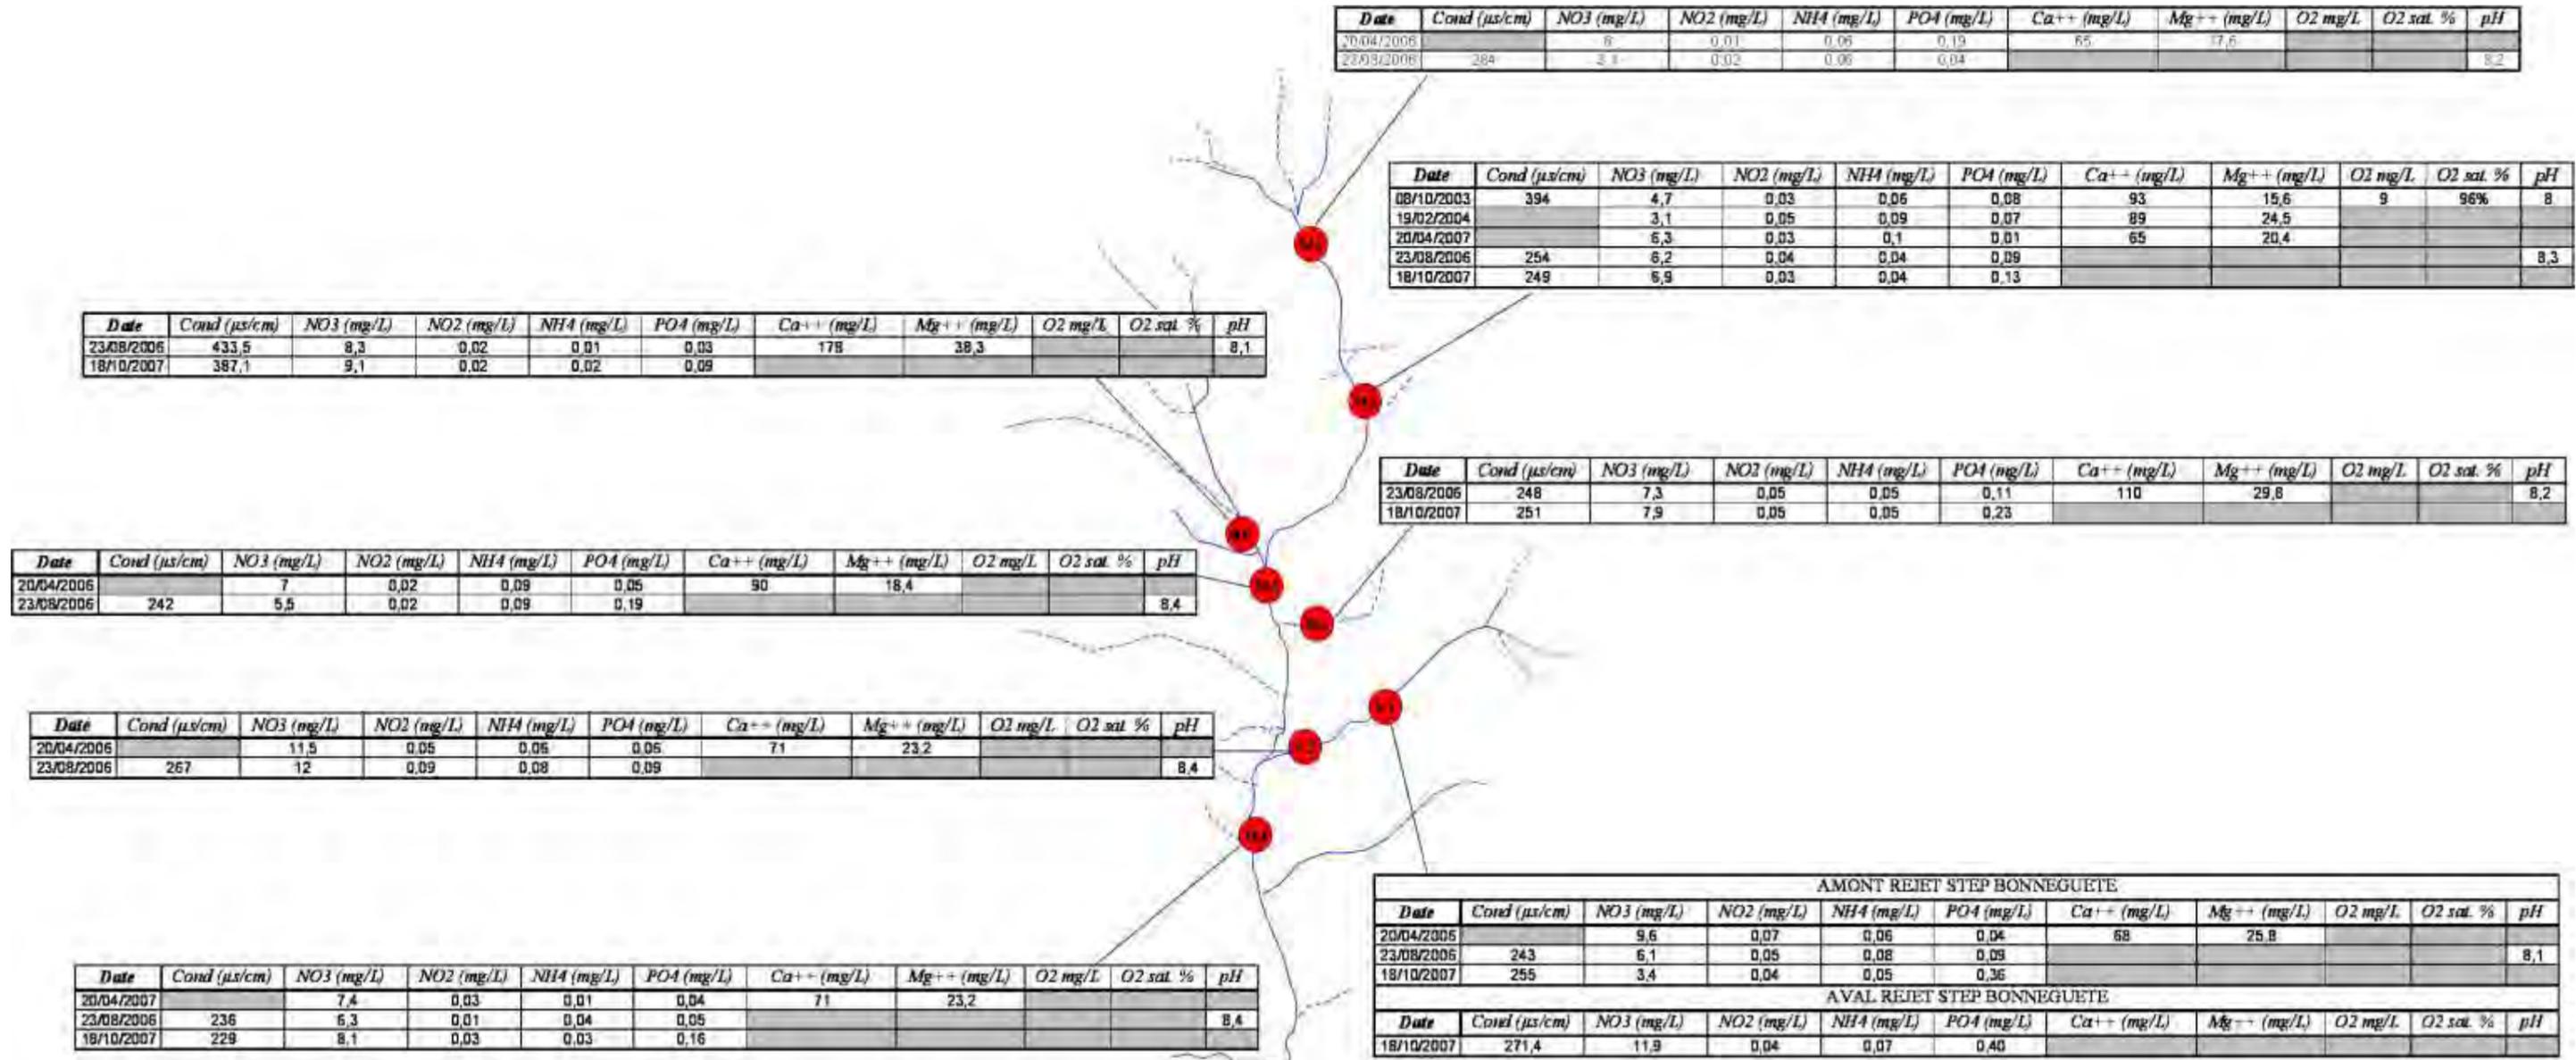
Figure 58 : Résultats des analyses de physico-chimie des eaux du bassin de la Morge de Crempigny

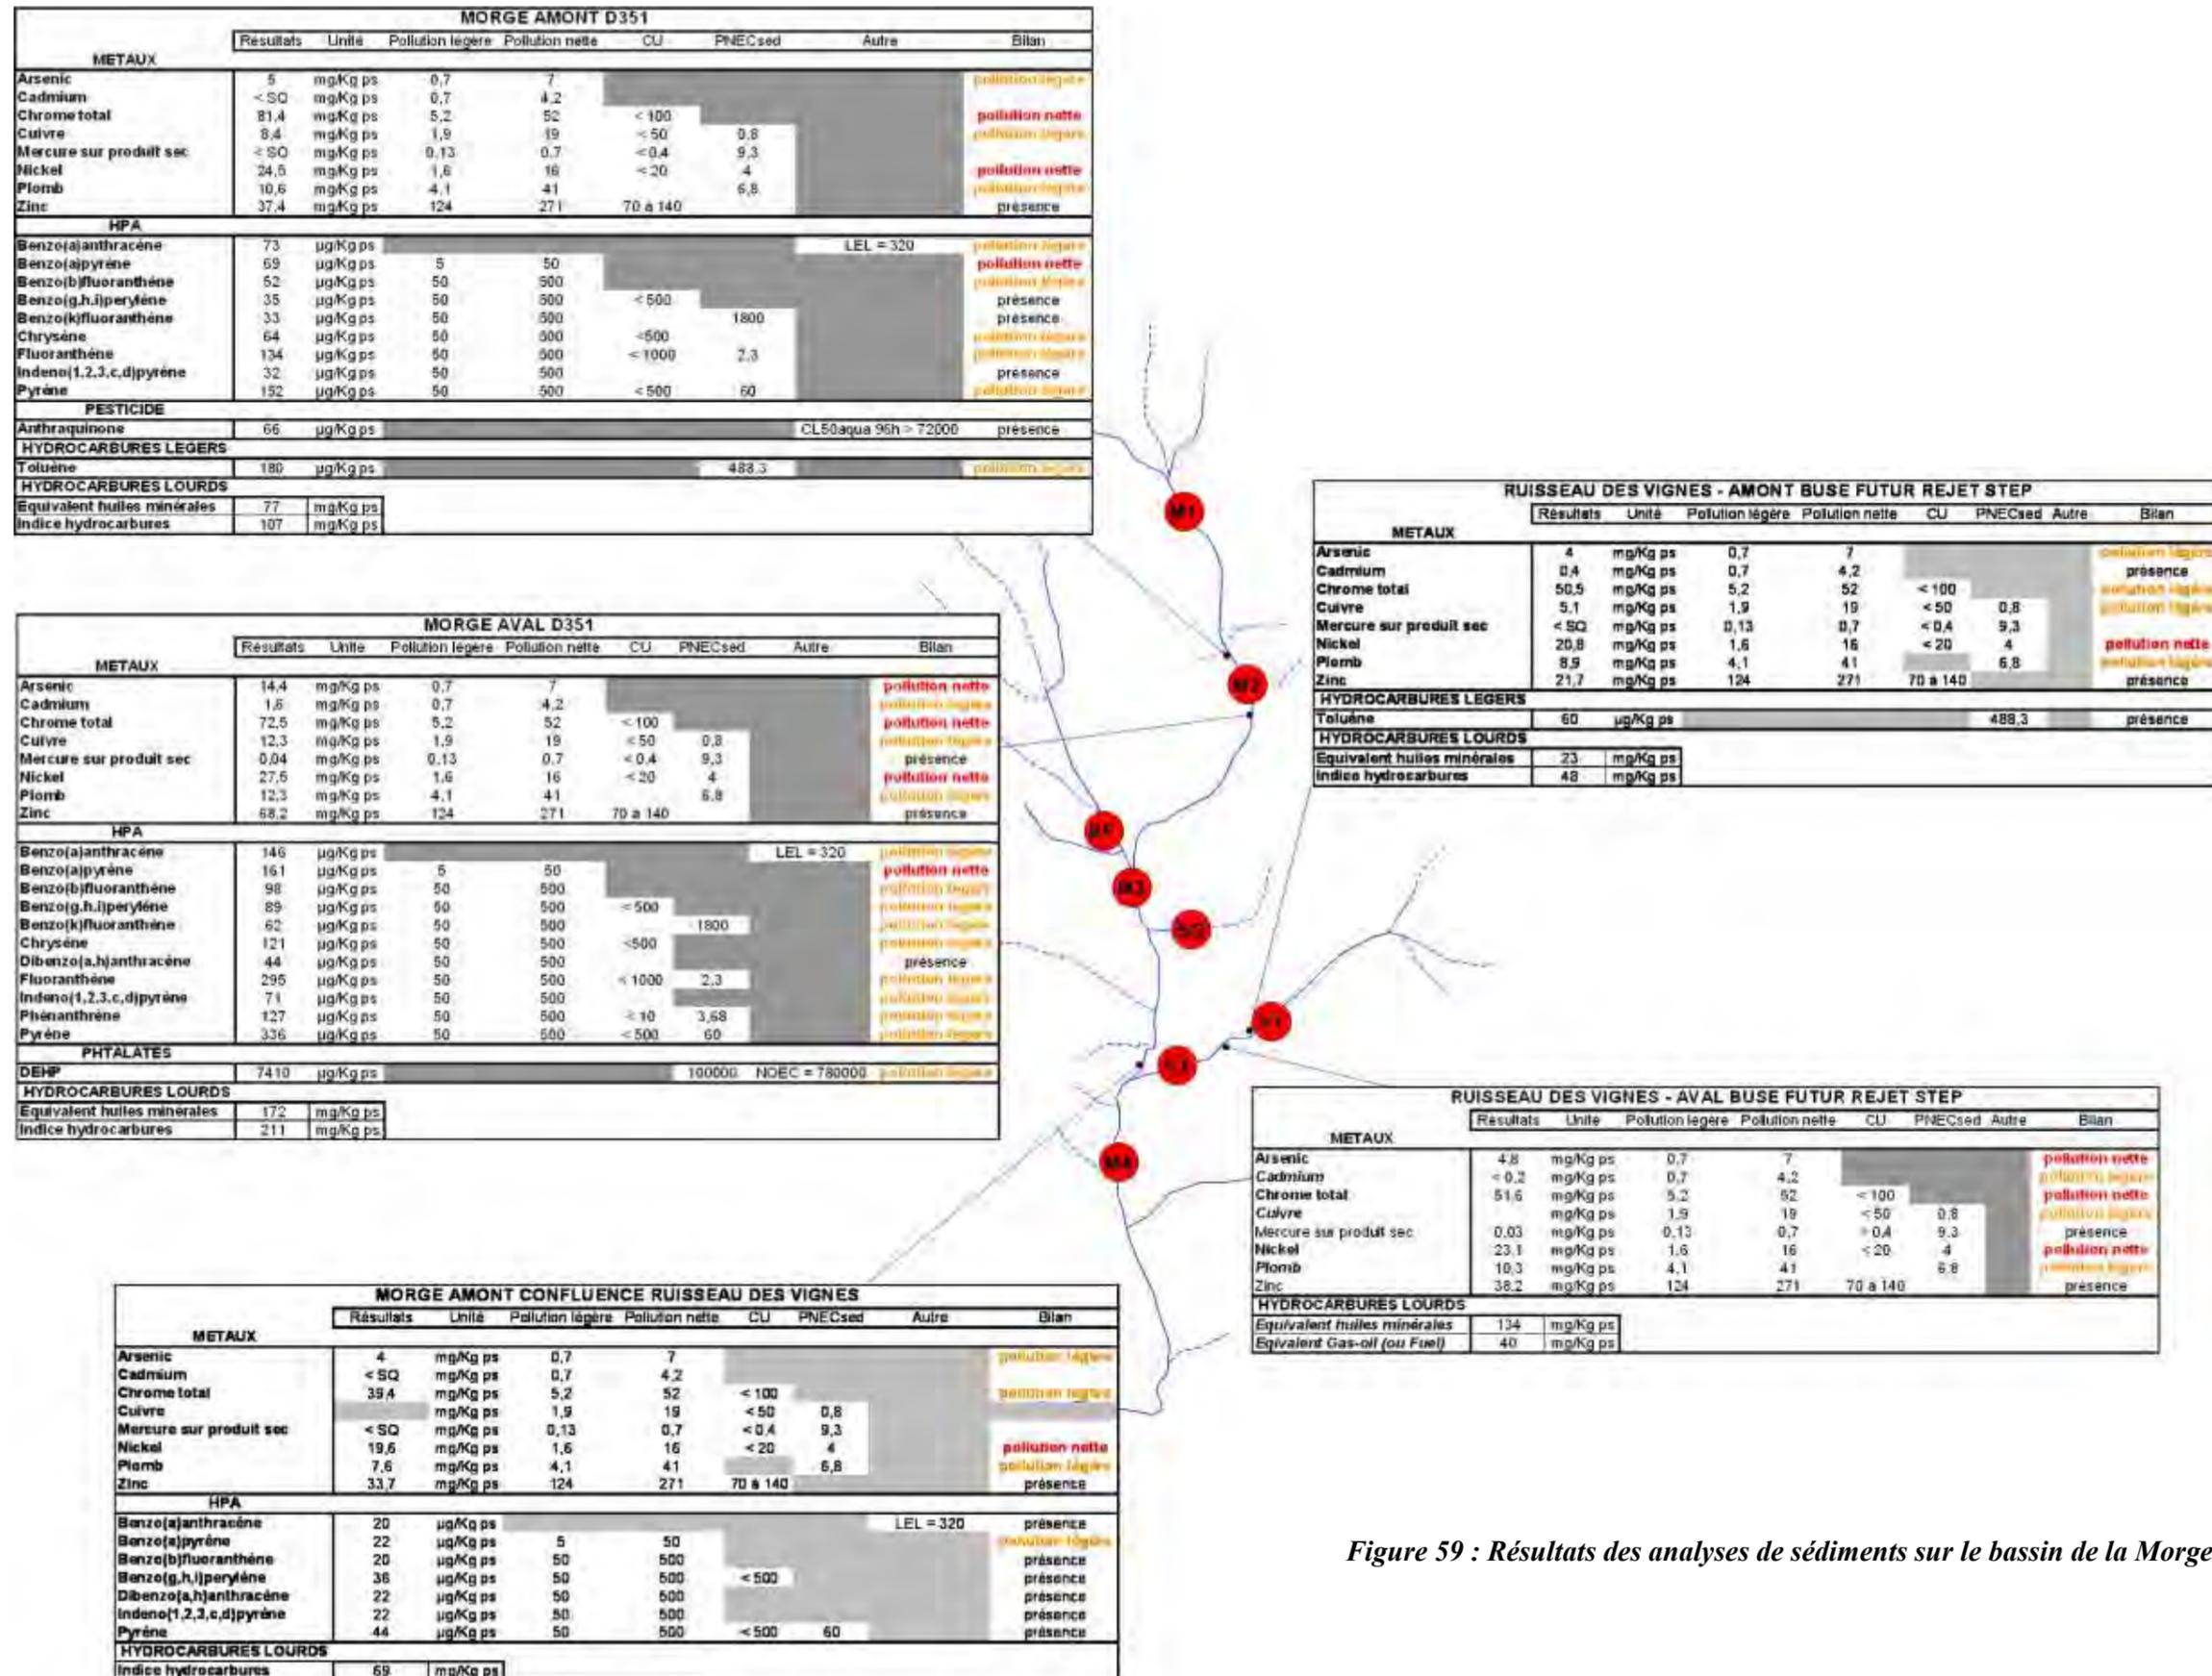
Figure 59 : Résultats des analyses de sédiments sur le bassin de la Morge de Crempigny

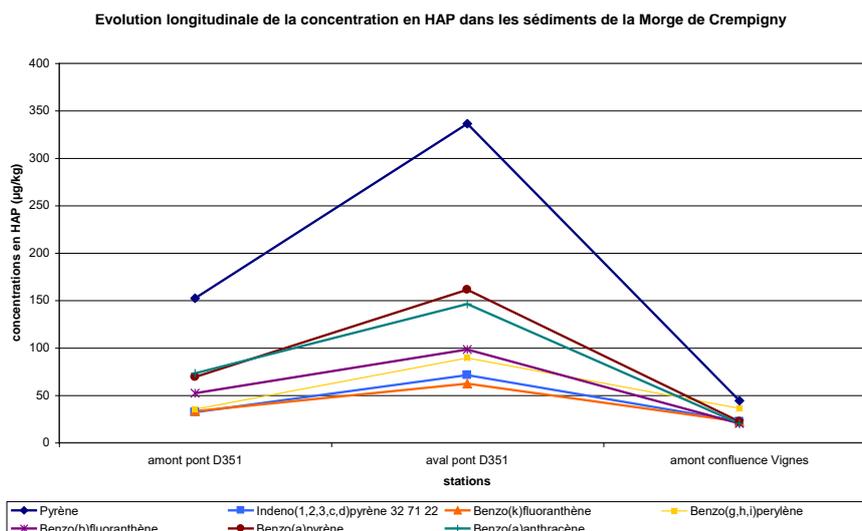
Figure 60 : Evolution longitudinale de la concentration en HAP dans les sédiments de la Morge de Crempigny
