Fédération Départementale pour la Pêche et  
la Protection du Milieu Aquatique  
« Le Villaret »  
2092, route des Diacuenods  
74370 SAINT-MARTIN BELLEVUE

DESS Restauration des Milieux  
Aquatiques Continentaux  
Université Blaise Pascal  
UFR Sciences Exactes et Naturelles  
63177 AUBIERE

Projet et réalisation de travaux de restauration de l'habitat aquatique  
sur le Viéran et le Dadon, deux cours d'eau de Haute-Savoie :  
Etat des lieux, conception et évaluation

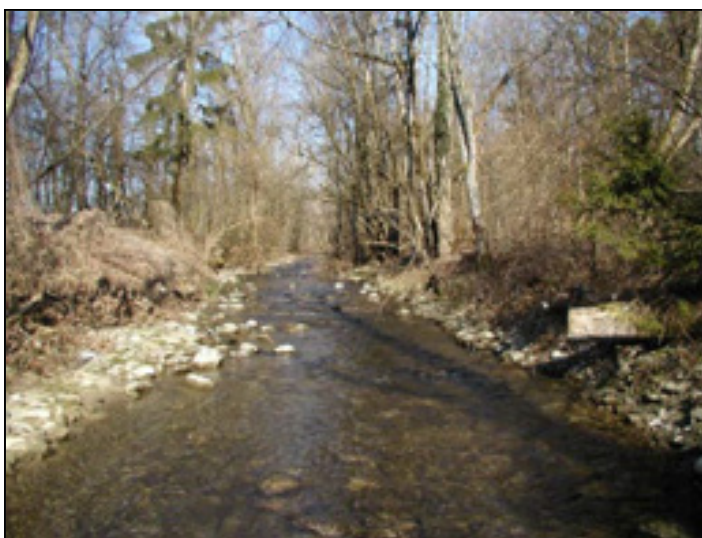
**Figure 7 : Vue générale du Viéran sur sa partie recalibrée**

L'aspect du cours d'eau est peu diversifié sur l'ensemble du secteur d'étude. En effet, le Viéran a été rectifié dans les années 70 lors de la construction de l'autoroute A41 qui le longe. Ces modifications profondes ont eu de multiples conséquences telle qu'une uniformisation et une incision du lit, une diminution de la lame d'eau due à une largeur du lit mineur trop importante et donc un appauvrissement général de l'habitat.

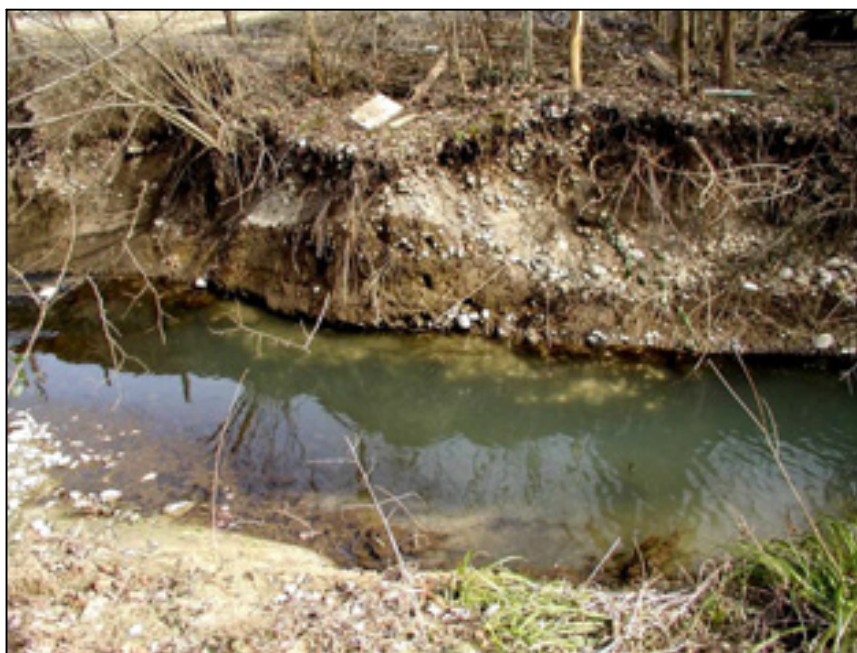
**Figure 9 : Le Dadon, berge déstabilisée en rive droite**

L'implantation de cette structure a conduit à rectifier ce cours d'eau et à drainer la zone humide présente auparavant sur ce site. Ainsi, le nouveau lit du Dadon est caractérisé par un aspect rectiligne, des berges instables en rive droite (Figure 9), et une largeur excessive du lit mineur limitant la hauteur de la lame d'eau.

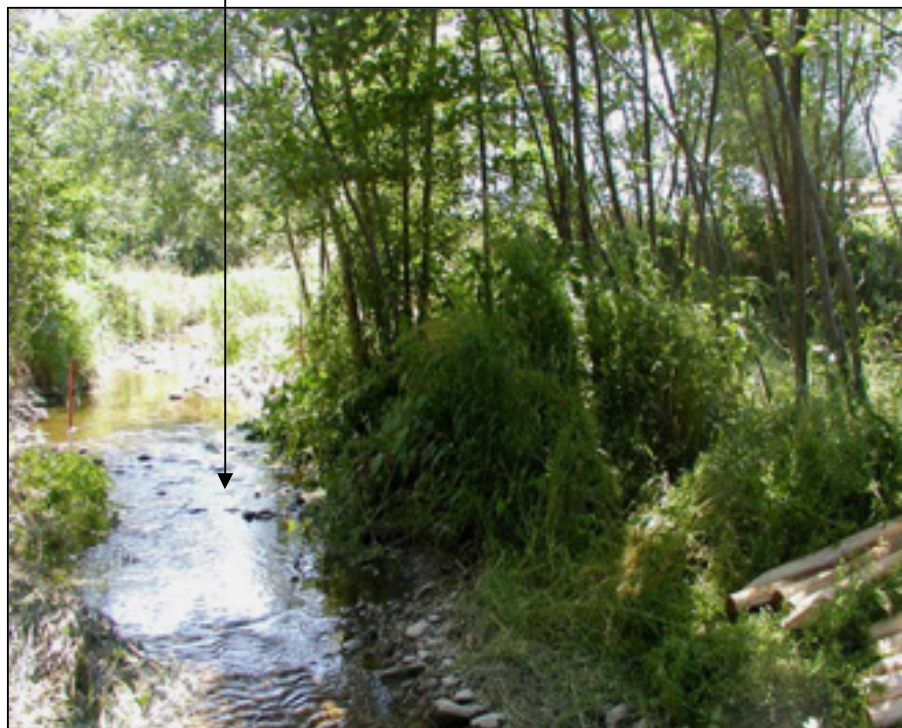
Avant travaux, juin 2004

## Vue rapprochée du secteur reméandré du Tronçon 2 Vers l'amont

Ancien lit rectiligne

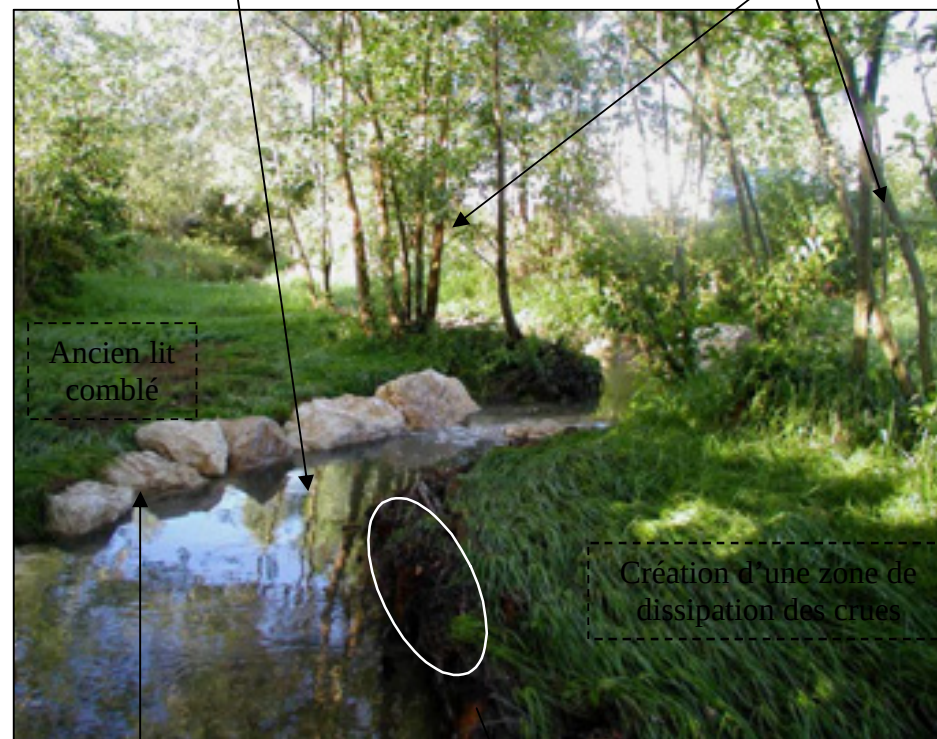
Un mois après travaux, août 2004

Nouveau tracé :  
création d'un méandre

Maintien de la ripisylve  
en place

Blocs en pied de berge

Le reméandrage du lit a induit une diversification des écoulements et des substrats qui aboutissent à un accroissement de l'IAM (valeur obtenue : 1973) sur ce tronçon qui pourtant n'atteint pas la valeur théorique pour un cours d'eau de 2m de large : 3600. L'absence de deux classes de vitesse supérieures (due à l'étiage sévère lors des relevés), rencontrées avant travaux, divise par deux l'IAM. Ce secteur est donc potentiellement conforme aux valeurs théoriques et des relevés cartographiques dans des conditions d'étiage « normal » devront être réalisés pour confirmer cette hypothèse.

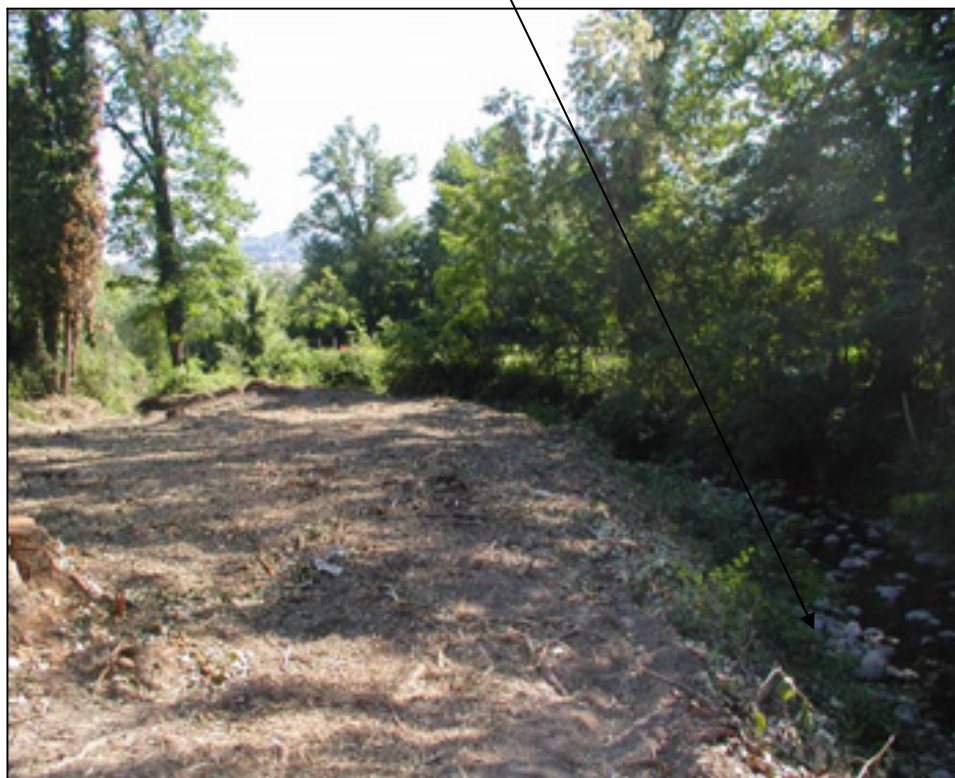
Avant travaux, juin 2004

Ancien lit recalibré, absence de lit majeur et érosion des berges

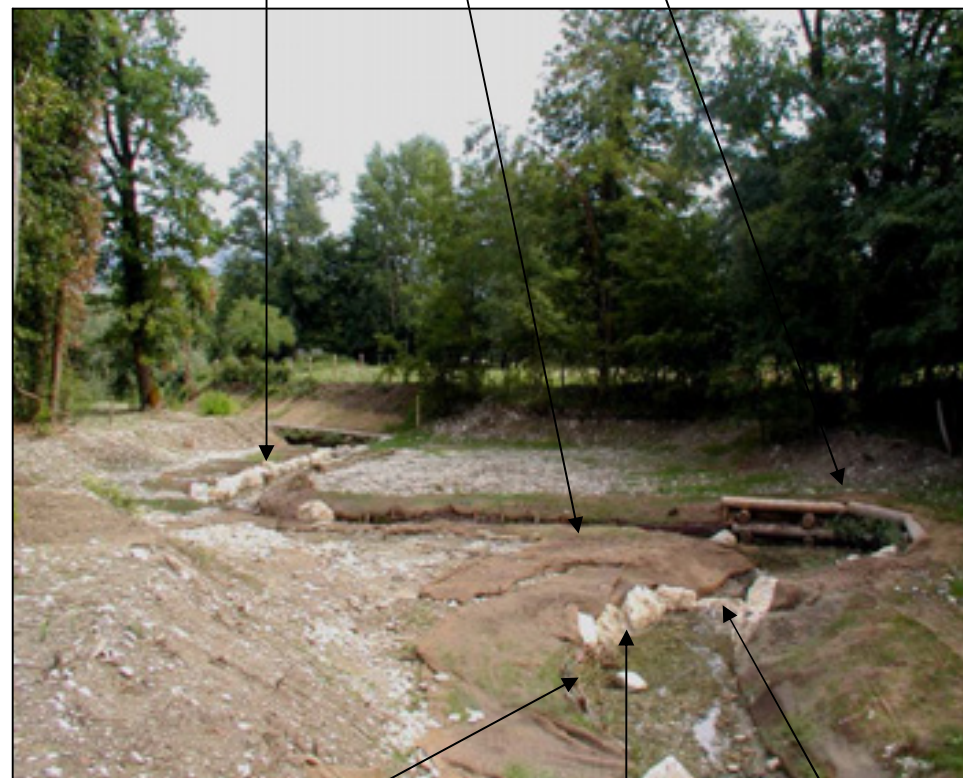
Un mois après travaux, août 2004, étiage sévère

Protection de berges :  
enrochements, géotextile et caisson végétalisé

Tressage

Un mois après travaux, le niveau du lit a été rehaussé d'environ 40cm, stoppant l'érosion régressive et l'incision des berges. Les premiers épisodes orageux ont permis de confirmer l'influence et le dimensionnement des ouvrages qui favorisent le débordement dans le lit majeur et ainsi assurent la dissipation des crues.
