**FEDERATION DE HAUTE SAVOIE POUR LA PECHE
ET LA PROTECTION DU MILIEU AQUATIQUE**

1^{ères} JOURNEES D'ECHANGES TECHNIQUES

**RESTAURATION DE COURS D'EAU ET
AMENAGEMENTS PISCICOLES**

PRESENTATION DE QUELQUES REALISATIONS

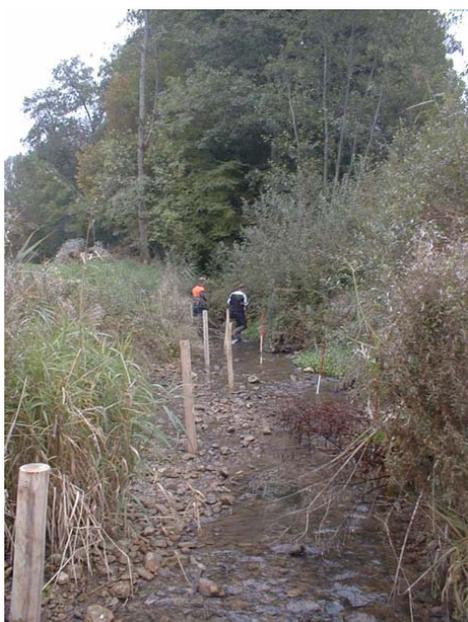
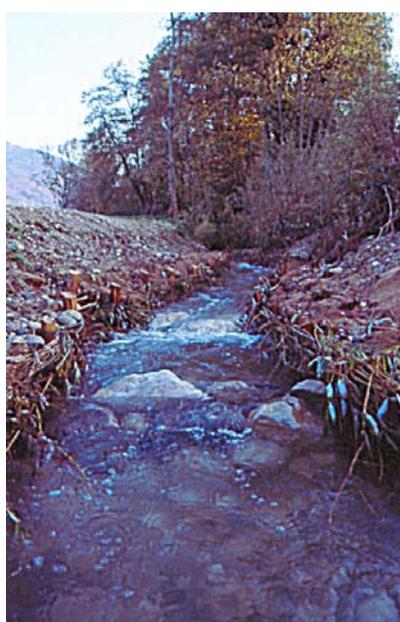
Vue amont du tronçon avant et après aménagement

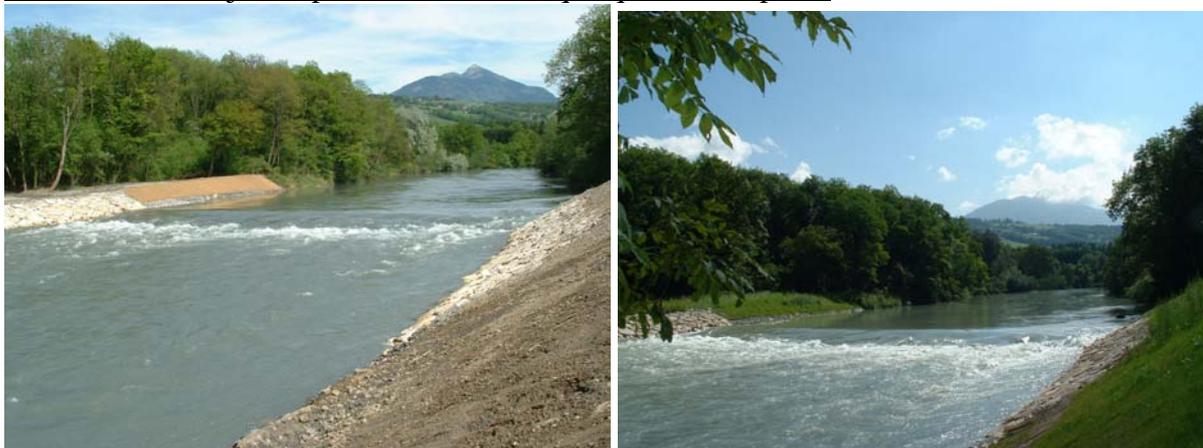
Vue du seuil n°1 juste après les travaux et quelques mois après :

La construction de seuils en pierres a permis dans la majorité des cas de maintenir le gravier en place. Trois petits seuils ont été détruits lors de la première crue survenue après les travaux en mars 2002. Le gravier stocké derrière ces seuils a été mobilisé et redistribué en aval. Lors de la crue d'octobre 2002, les seuils restants ont tenu et bien joué leur rôle de stabilisation du lit.

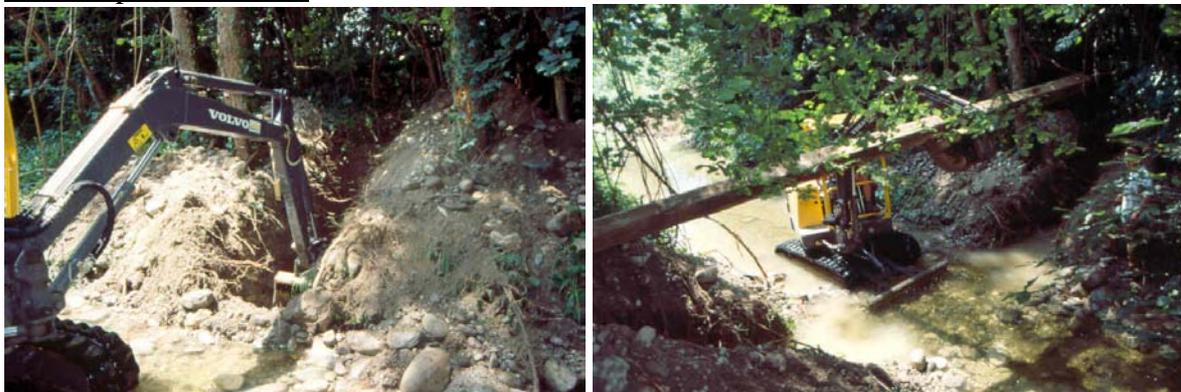
Mise en place du seuil :

Avant la fin du chantier, une crue importante (Q10) est survenue provoquant les dégâts suivants : une sous-berge emportée, des érosions de berges importantes au niveau du seuil et tronç supérieur du seuil emporté. Par contre, les autres sous-berges et les déflecteurs n'ont pas bougés, seules quelques érosions au niveau des abris sont observées.

En raison des mauvaises conditions, le chantier est arrêté et reporté au printemps 2003. Un avenant est réalisé pour ajouter des protections de berges en tressage sur toutes les zones travaillées et éviter une possible destruction des aménagements. Le seuil est reconstruit plus solidement avec également des protections de berges.

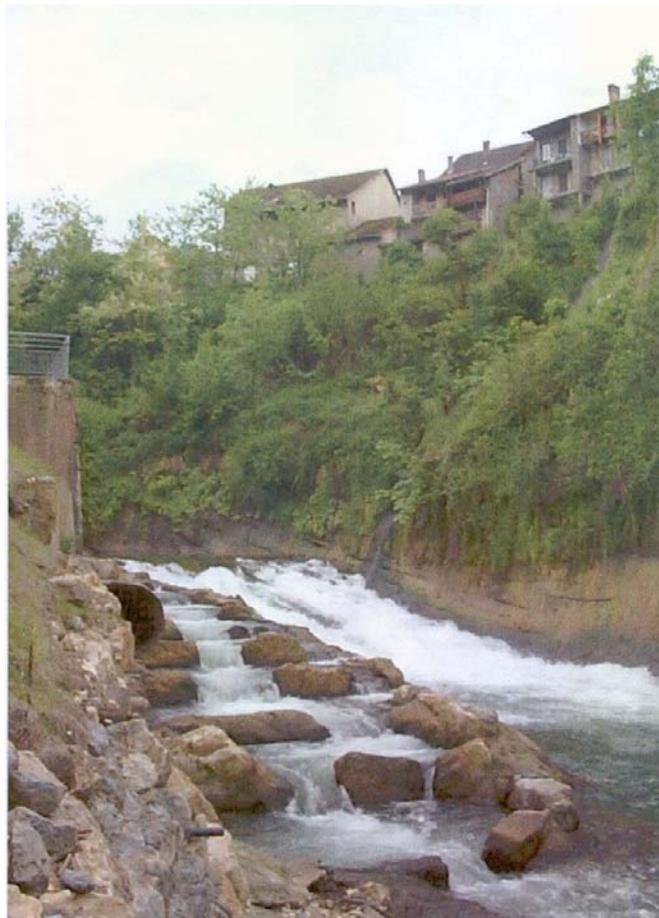
Vue de la passe après travaux

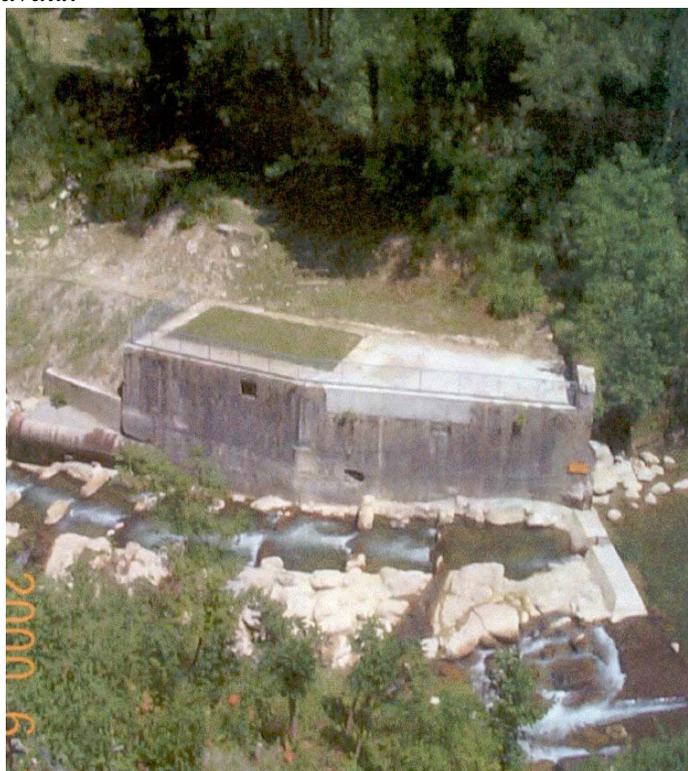
Vue d'ensemble du barrage après travaux

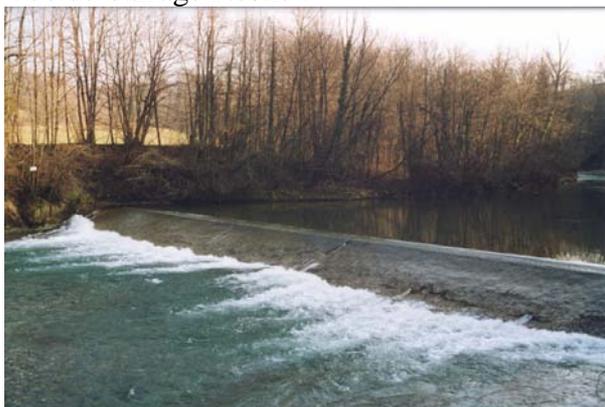
Les relevés topographiques du 09/11/99 ont montré que le dénivelé entre les plans d'eau amont et aval était de 1,1 m. Le débit d'étiage moyen du Chéran au droit du barrage est de 2,71 m³/s, le module est de 10,1 m³/s (CSP DR5, 1999).

Vue du barrage Nestlé :

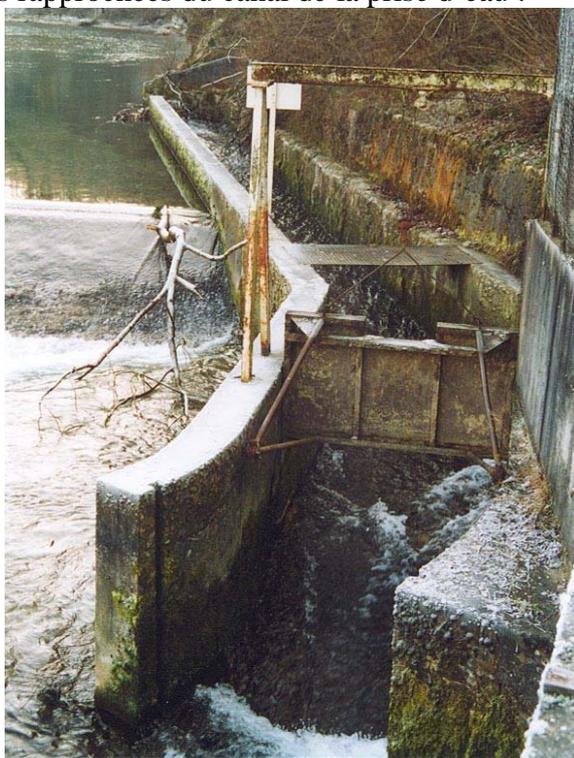
Avant travaux

Vues rapprochées du canal de la prise d'eau :

Le projet a consisté à installer, dans le canal existant, 7 cloisons transversales de 0,75 m de hauteur. Les 6 premières cloisons ont été espacées de 4,5 m alors que la distance entre la sixième et la septième est de 6 m.

Une échancrure de 0,75 m de large a été aménagée dans chaque cloison.

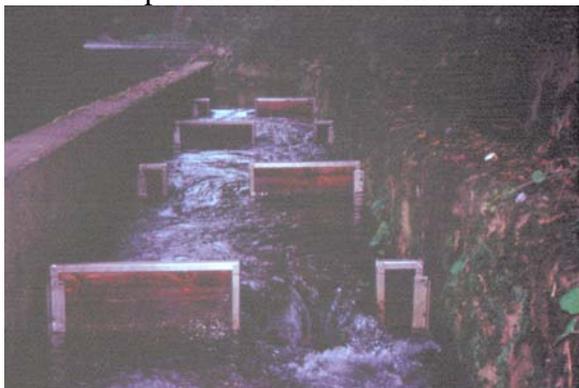
Vue du dispositif de franchissement :

Le dispositif a très bien réagi lors de l'épisode pluvieux du mois d'octobre 2002 au cours duquel il a été totalement immergé. Seuls quelques débris ligneux se sont accumulés au niveau de la petite passerelle traversant le canal. Celle-ci pourra être supprimée pour éviter de nouveau ce phénomène.

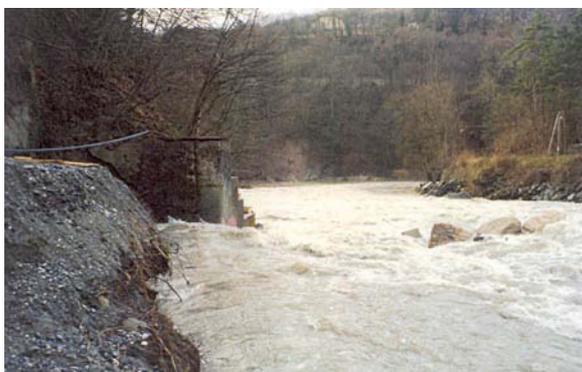
- Février 2000 : Arrêt du chantier à cause de deux crues importantes, le 03 février (80m³/s) et le 08 février (240m³/s)

Crue de Février 2000 :

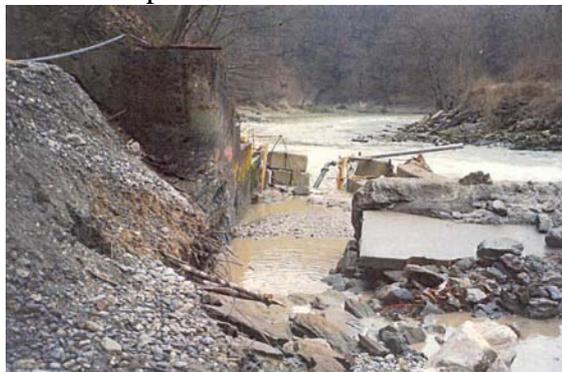
Chantier après la crue :
