**Fédération Départementale pour la Pêche et  
la Protection du Milieu Aquatique**  
« Le Villaret »  
2092, route des Diacquenods  
74370 SAINT-MARTIN BELLEVUE

**Syndicat Mixte Interdépartemental  
d'Aménagement du Chéran**  
Mairie  
74540 ALBY SUR CHERAN

## Aménagements de réhabilitation du Dadon aval Dossier photographique

**Août 2004 : Etat comparatif un mois après travaux**

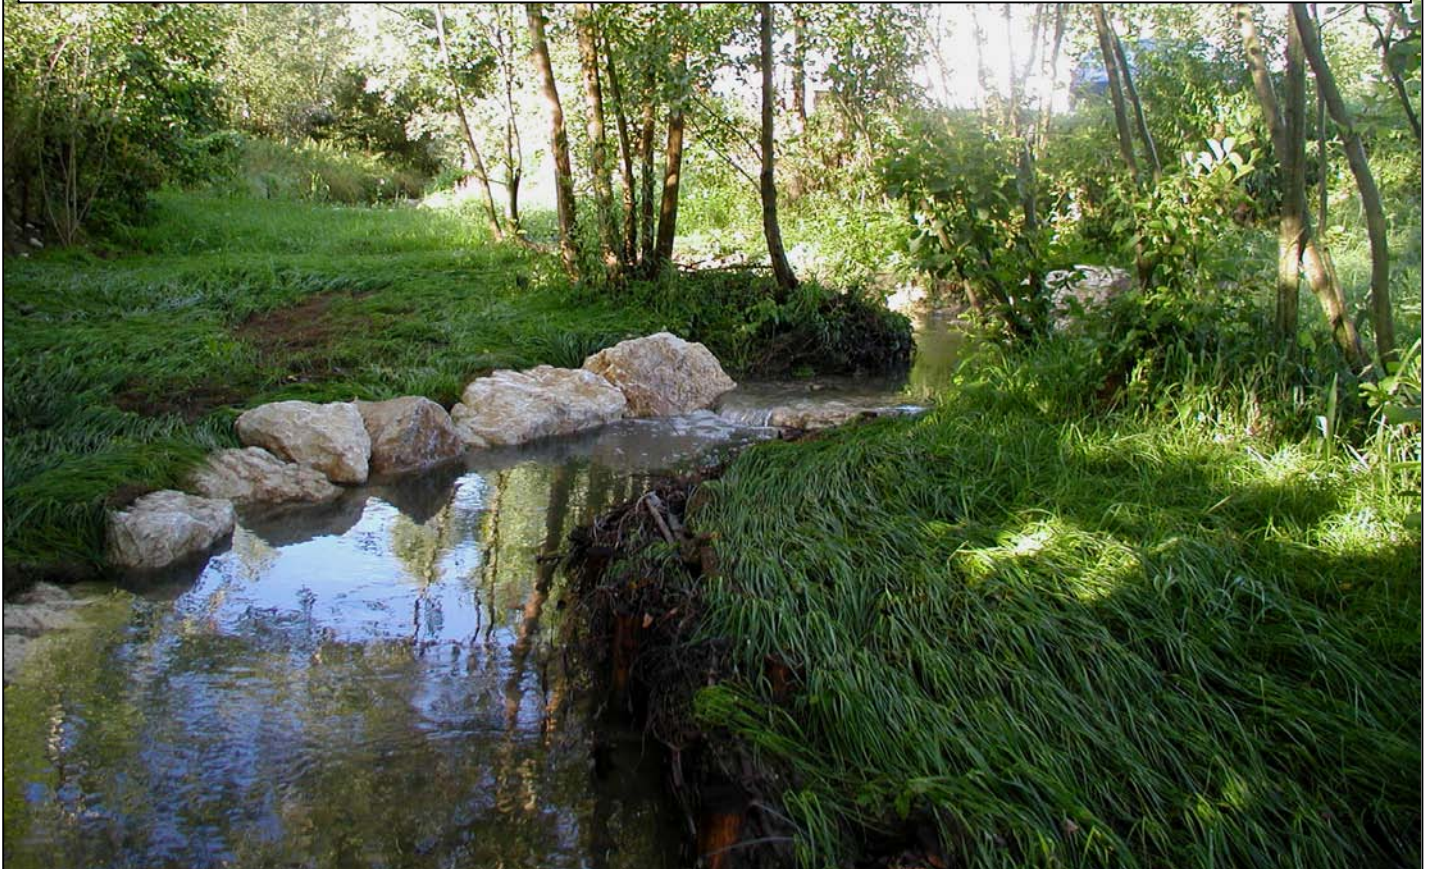
**Vue générale du Tronçon 1  
Vers l'amont**

Lit uniforme

Berge abrupte érodée

Diversification des écoulements :  
seuil en enrochement

Stabilisation de berge : caisson végétalisé  
retalutage, géotextile et plantations

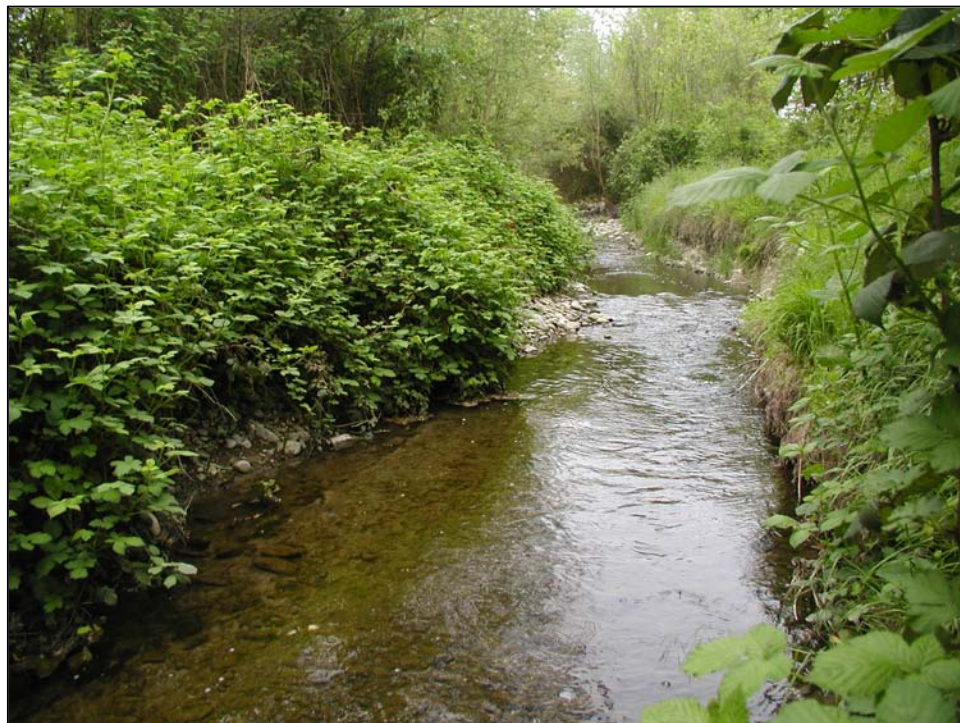
Avant travaux

## Vue générale du Tronçon 5 Vers l'amont

Diversification des écoulements : succession de seuils et d'épis, basculement de l'écoulement préférentiel, création active de fosse

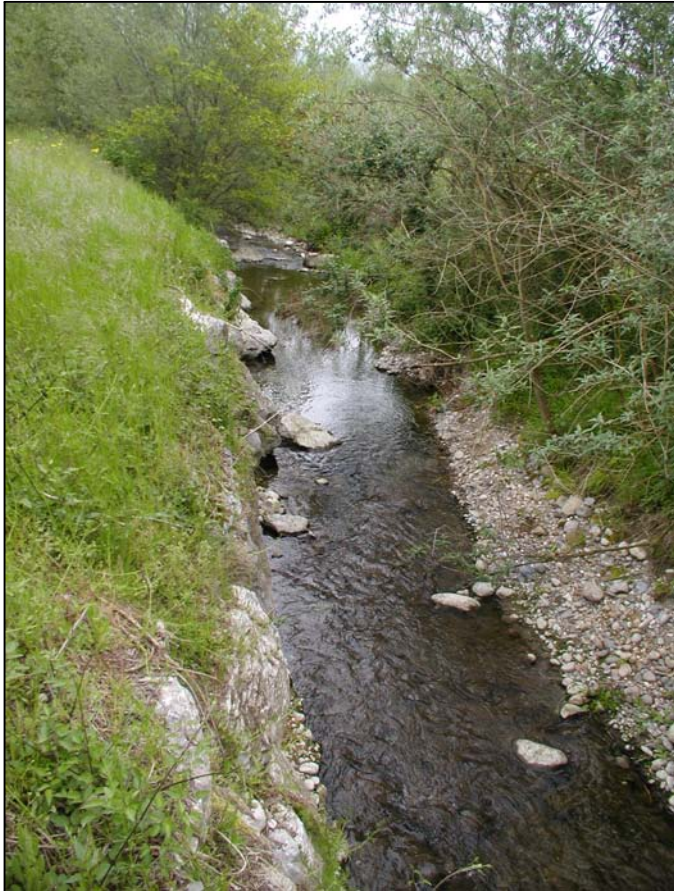
Avant travaux, avril 2004

## Vue générale du Tronçon 6 Vers l'aval

Stabilisation du lit, de la rive gauche

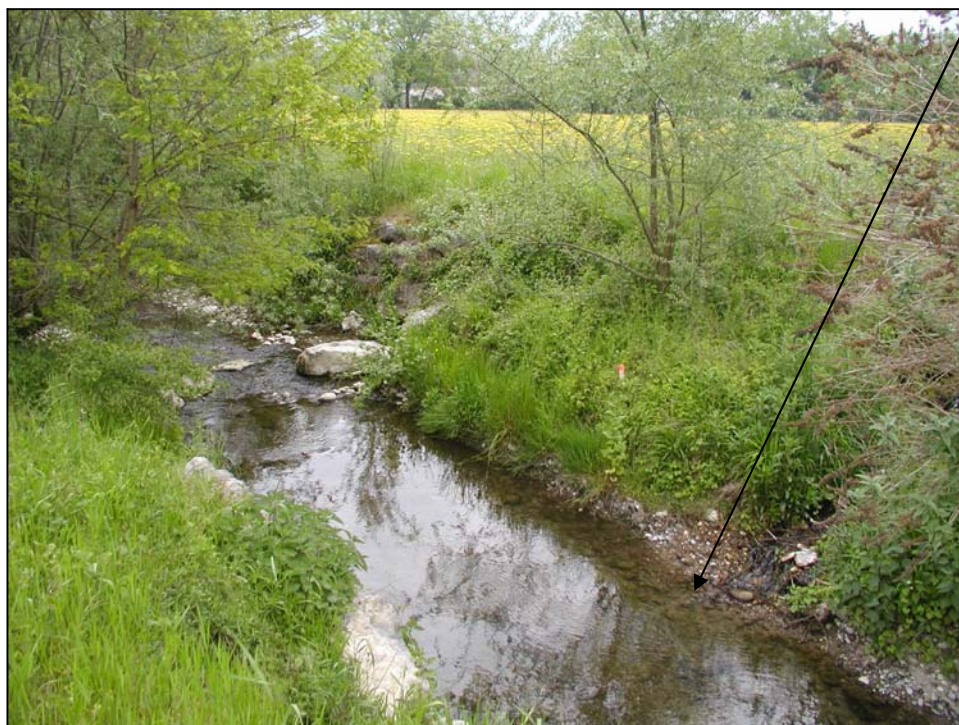
Avant travaux, avril 2004

**Vue rapprochée de la Limite Tronçon 5/Tronçon 6**  
Illustration du rehaussement du lit

Elévation de la ligne d'eau d'environ 30 à 40cm sur l'ensemble de la zone pour stopper l'incision du lit grâce aux seuils
