Fédération Départementale pour la Pêche et  
la Protection du Milieu Aquatique  
« Le Villaret »  
2092, route des Diacquenods  
74370 SAINT-MARTIN BELLEVUE

DESS Restauration des Milieux  
Aquatiques Continentaux  
Université Blaise Pascal  
UFR Sciences Exactes et Naturelles  
63177 AUBIERE

Projet et réalisation de travaux de restauration de l'habitat aquatique  
sur le Viéran et le Dadon, deux cours d'eau de Haute-Savoie :  
Etat des lieux, conception et évaluation

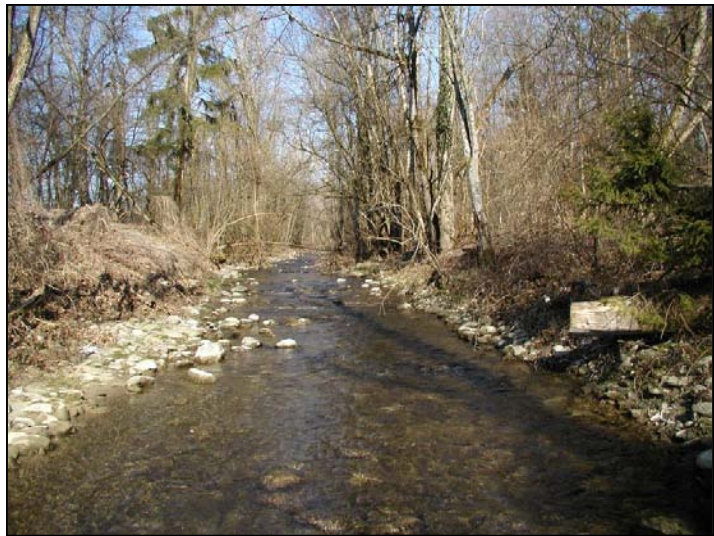
**Figure 7 : Vue générale du Viéran sur sa partie recalibrée**

L'aspect du cours d'eau est peu diversifié sur l'ensemble du secteur d'étude. En effet, le Viéran a été rectifié dans les années 70 lors de la construction de l'autoroute A41 qui le longe. Ces modifications profondes ont eu de multiples conséquences telle qu'une uniformisation et une incision du lit, une diminution de la lame d'eau due à une largeur du lit mineur trop importante et donc un appauvrissement général de l'habitat.

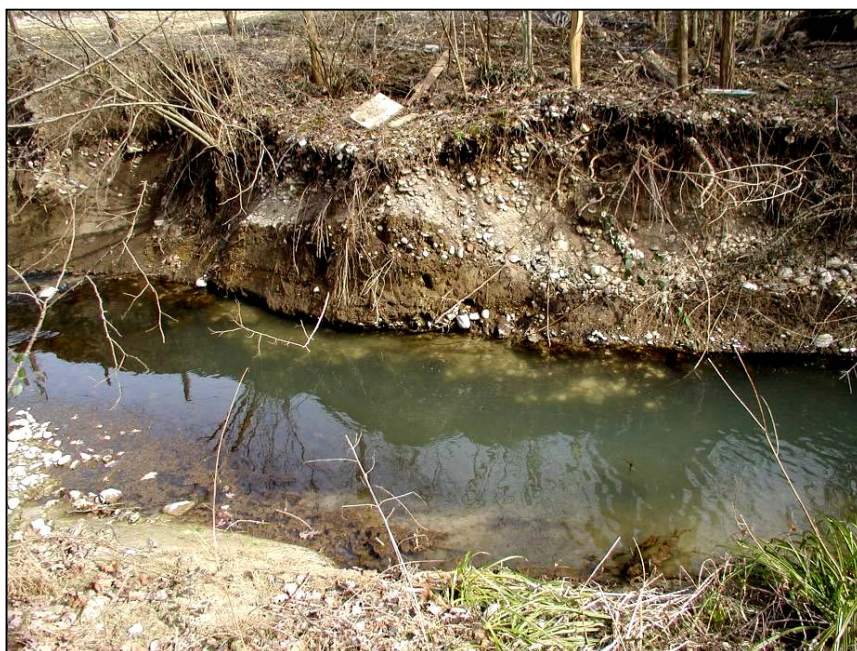
**Figure 9 : Le Dadon, berge déstabilisée en rive droite**

L'implantation de cette structure a conduit à rectifier ce cours d'eau et à drainer la zone humide présente auparavant sur ce site. Ainsi, le nouveau lit du Dadon est caractérisé par un aspect rectiligne, des berges instables en rive droite (Figure 9), et une largeur excessive du lit mineur limitant la hauteur de la lame d'eau.

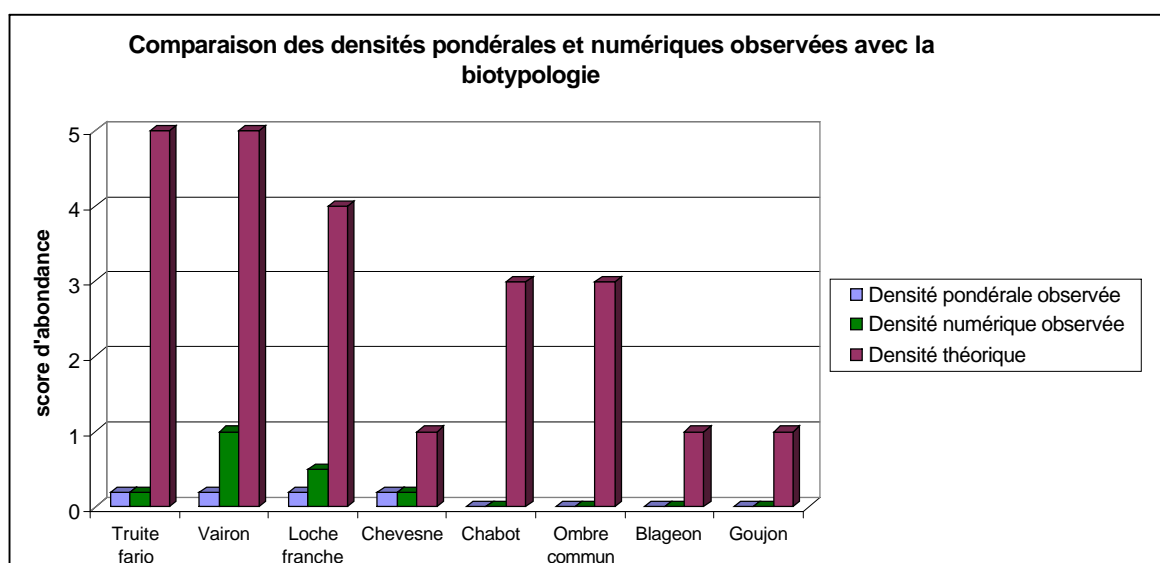
**Figure 11 : Qualité du peuplement piscicole du Dadon au niveau du secteur d'étude (2003)**

Lors de la pêche électrique de 2003, seules quatre espèces ont été inventoriées : le chevesne, la loche franche, le vairon et la truite fario. Le peuplement piscicole n'est donc pas conforme à ce que l'on devrait rencontrer sur un cours d'eau tel que celui-ci. Il est peu diversifié et l'absence de poissons communs tels que le chabot, le goujon et le blageon traduit un déséquilibre.

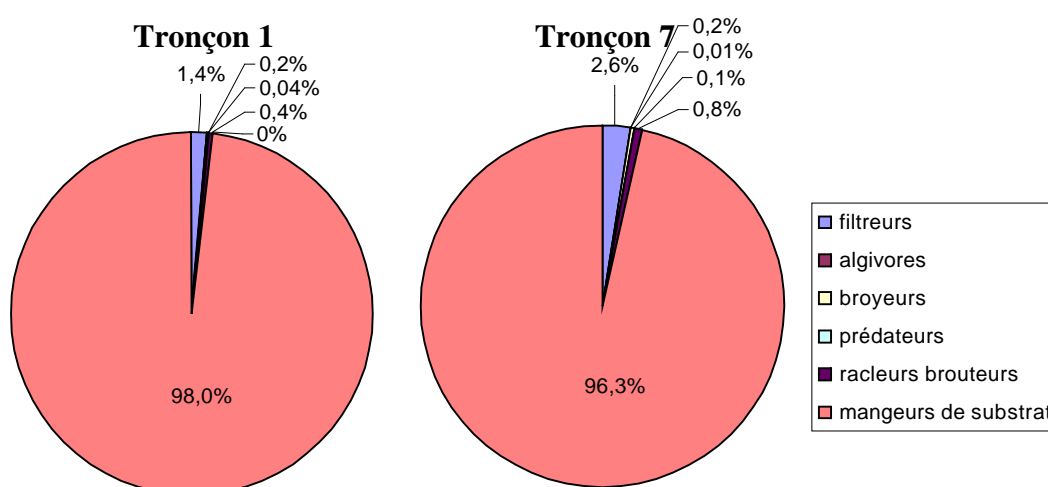
**Figure 12 : Répartition des régimes trophiques sur le Dadon**

Les mangeurs de substrats (*Chironomidae* et Oligochètes) occupent de 96 à 98% du peuplement benthique du Dadon. Cette répartition totalement déséquilibrée des régimes

trophiques confirme l'impact du colmatage sur le macrobenthos et donc sur la qualité hydrobiologique globale de ce cours d'eau. Ce problème a des origines qui interagissent : une faible lame d'eau, un habitat physique médiocre et une qualité d'eau douteuse qui aboutissent à des développements algaux massifs.

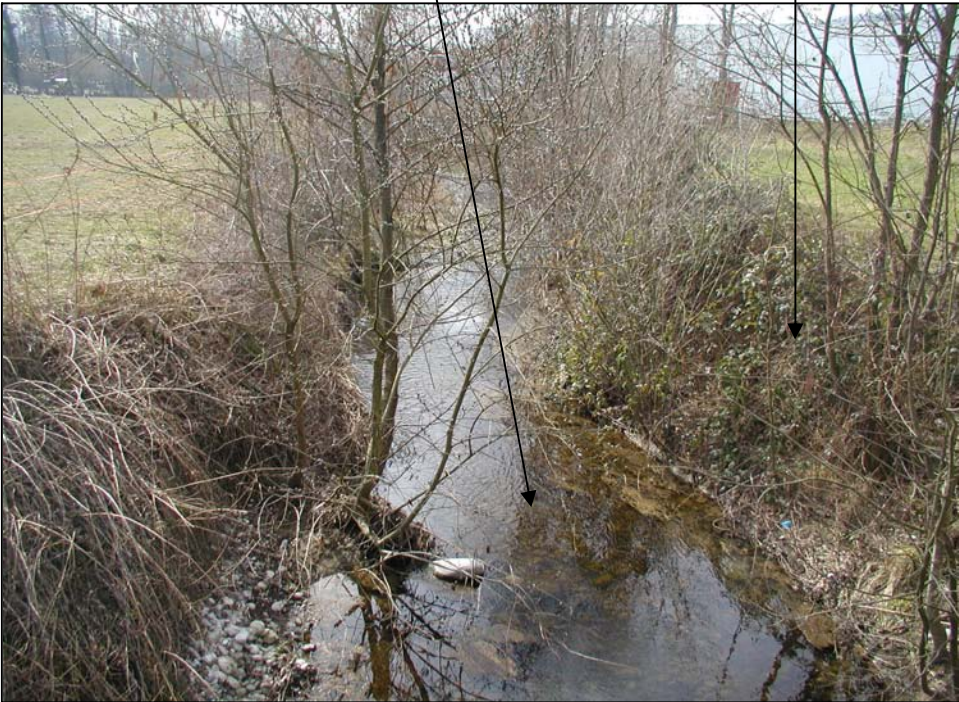
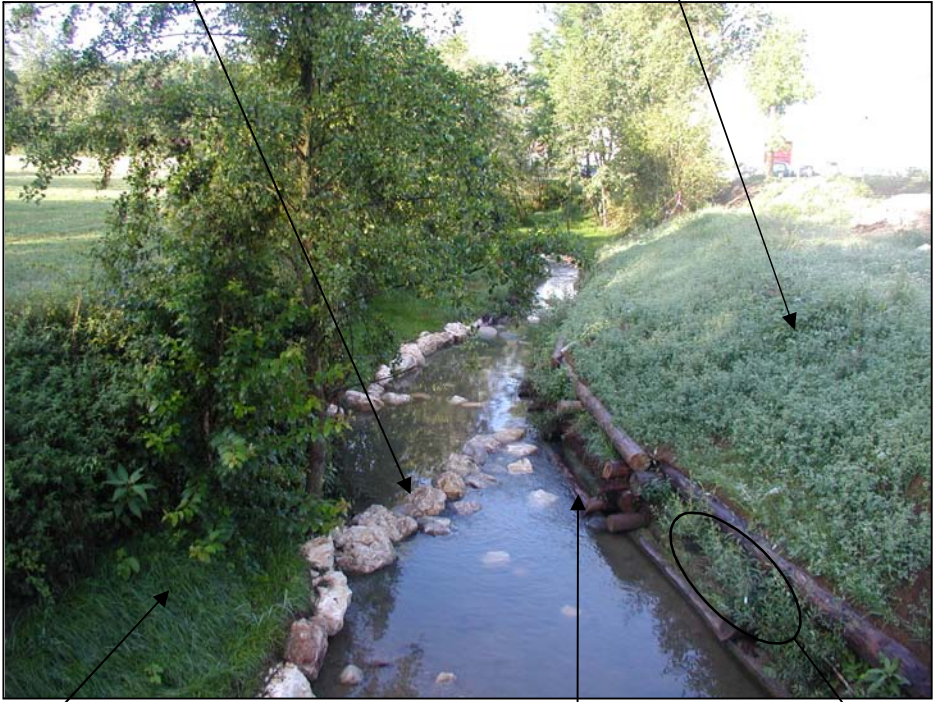
Stabilisation de berge : caisson végétalisé  
retalutage, géotextile et plantations

Avant travaux, avril 2004

Un mois après travaux, août 2004

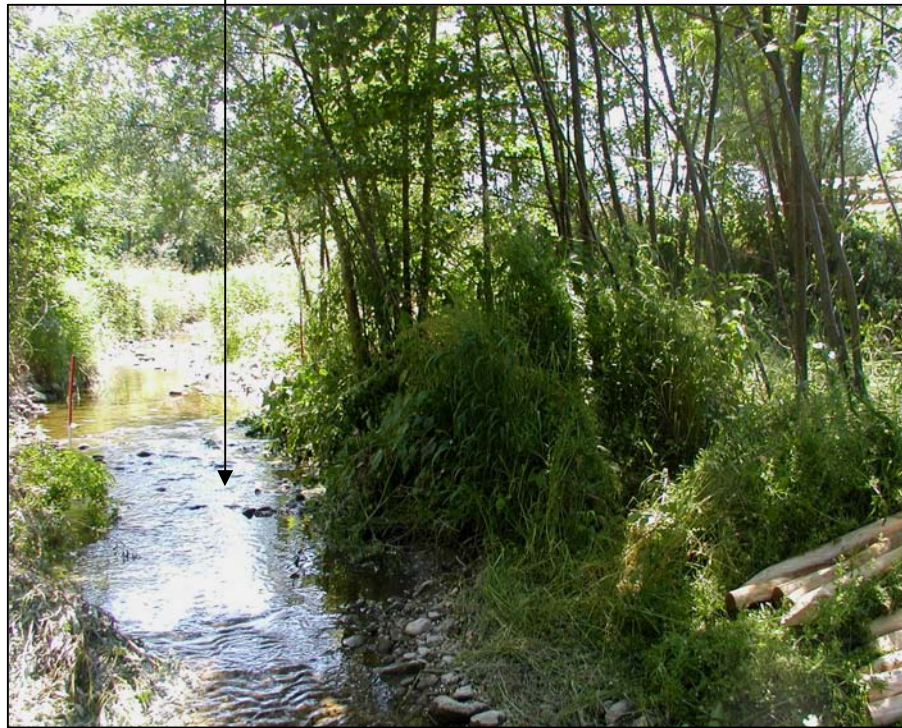
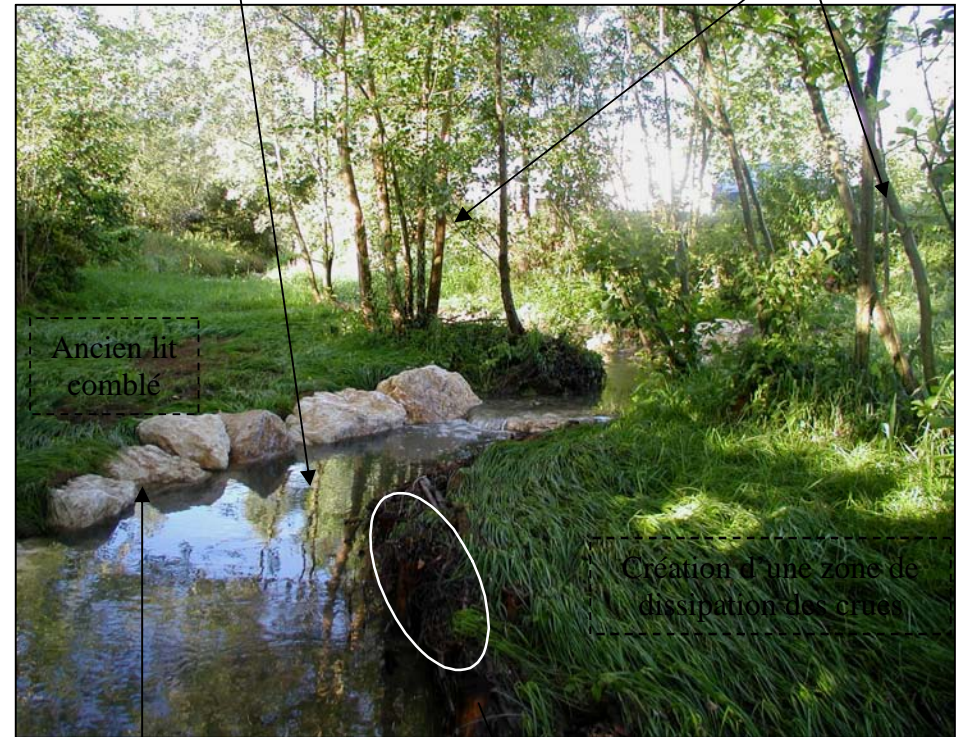
Ancien lit rectiligne

Avant travaux, juin 2004

Nouveau tracé :  
création d'un méandre

Maintien de la ripisylve  
en place

Un mois après travaux, août 2004

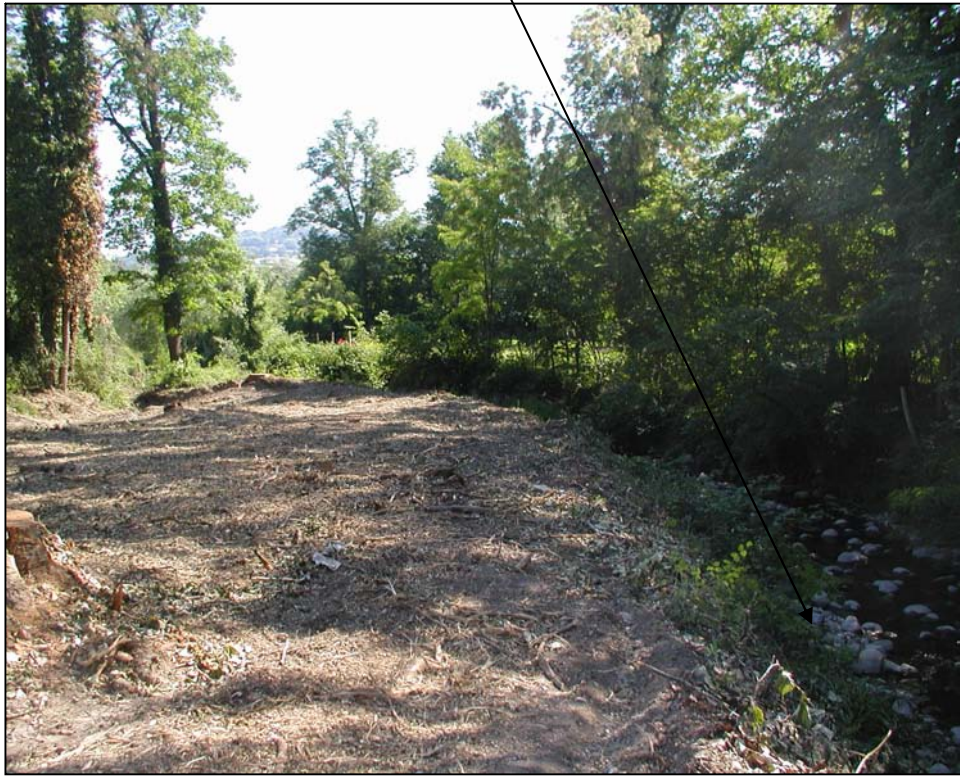
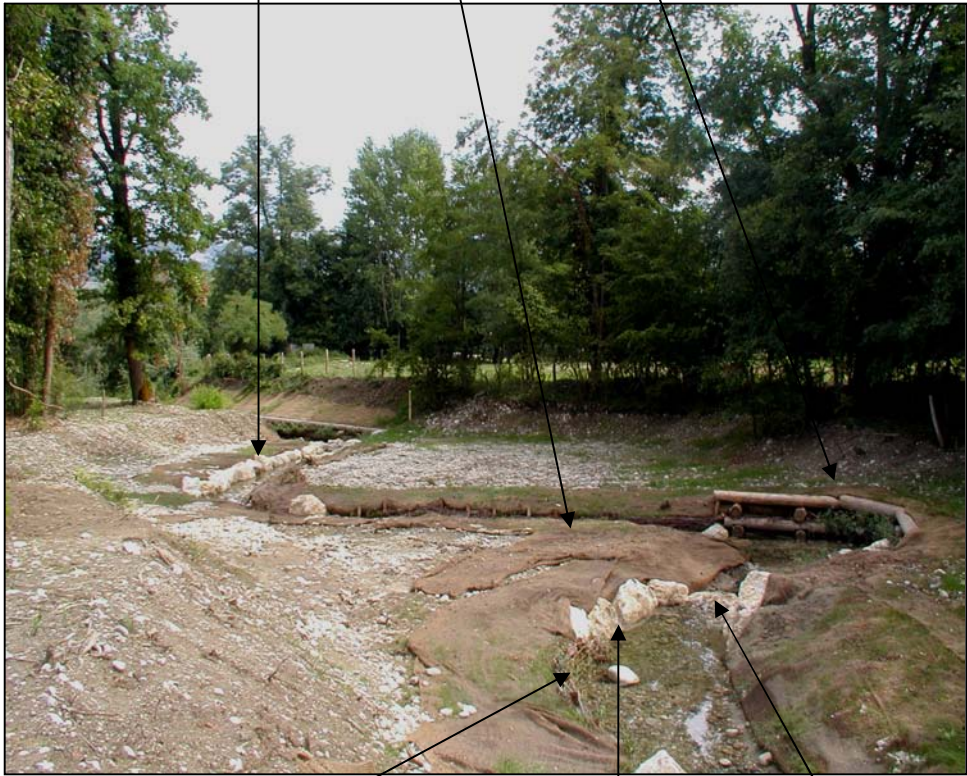
Ancien lit recalibré, absence de lit majeur et érosion des berges

Avant travaux, juin 2004

Protection de berges :  
enrochements, géotextile et caisson végétalisé

Un mois après travaux, août 2004, étiage sévère

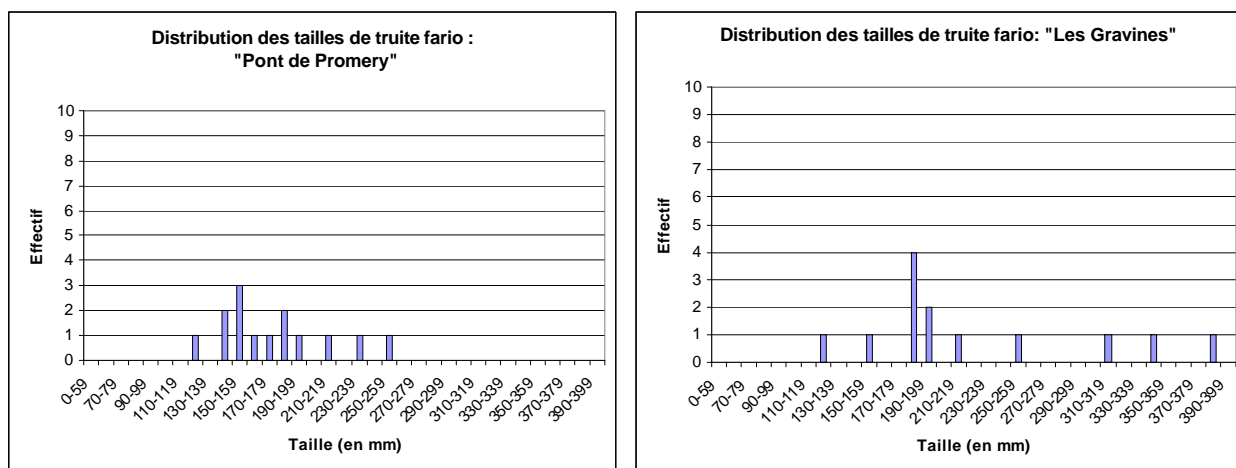
**Figure 16 : Répartition des classes de taille de truites fario sur deux stations du Viéran**

Quelques truites de taille supérieure à 30cm ont été échantillonnées au lieu dit « Les Gravines ». Ce secteur, à l'inverse du lieu dit « pont de Promery », est caractérisé par un habitat favorable au développement de poissons adultes (présence d'une mouille).

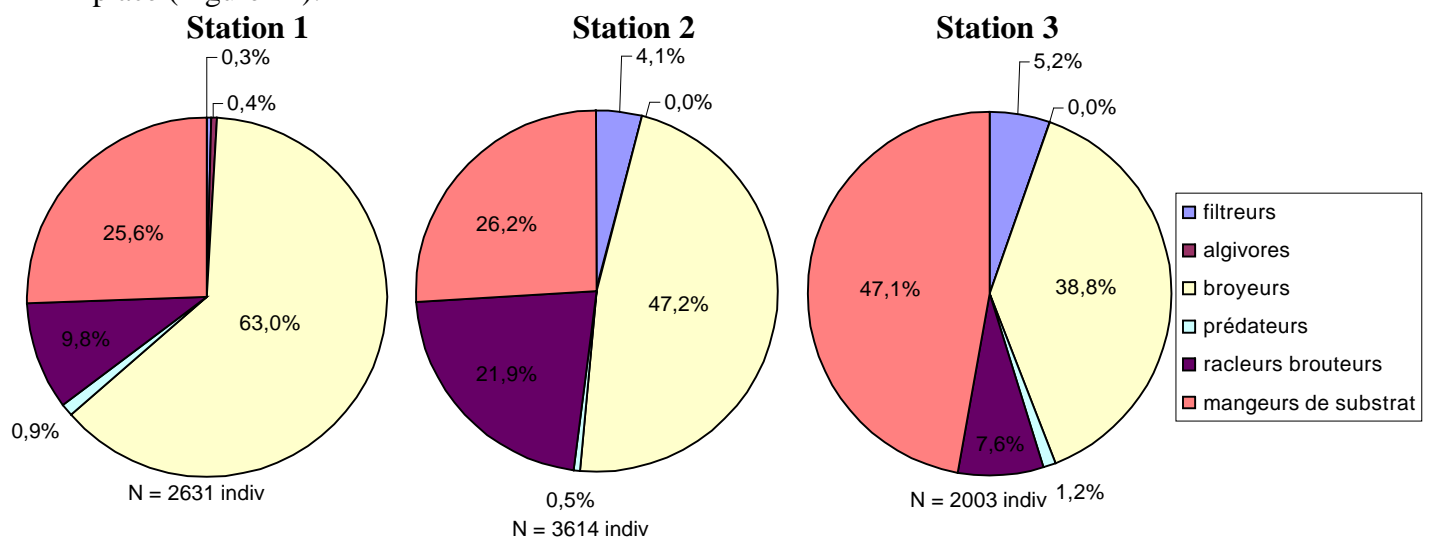
**Figure 21 : Répartition des régimes trophiques sur le Viéran**

*La répartition des régimes trophiques*, présentée ci-dessous et calculée pour les 20 prélèvements, permet de connaître plus précisément la nature du peuplement benthique en place (Figure 21).

Les mangeurs de substrats occupent de 25 à 47% du peuplement benthique. Ils traduisent la présence de particules fines, dont ils se nourrissent pour en extraire la microflore bactérienne, ainsi que de matière organique fine.

Le reste du peuplement benthique est occupé par les racleurs brouteurs (consommateurs de périphyton) et les filtreurs (se nourrissant de matière organique fine) qui représentent en cumulé entre 10 et 25% de l'effectif total des stations. Tout au moins sur la station 3, il semble étonnant que les filtreurs ne se profitent pas de l'apport en matière organique fine produite par les broyeurs à l'amont. Ceci indique un déséquilibre des régimes trophiques à mettre probablement en relation avec la forte densité de mangeurs de substrats sur la station 3 et le colmatage qui limite l'efficacité ce mode de nutrition qu'est la filtration.

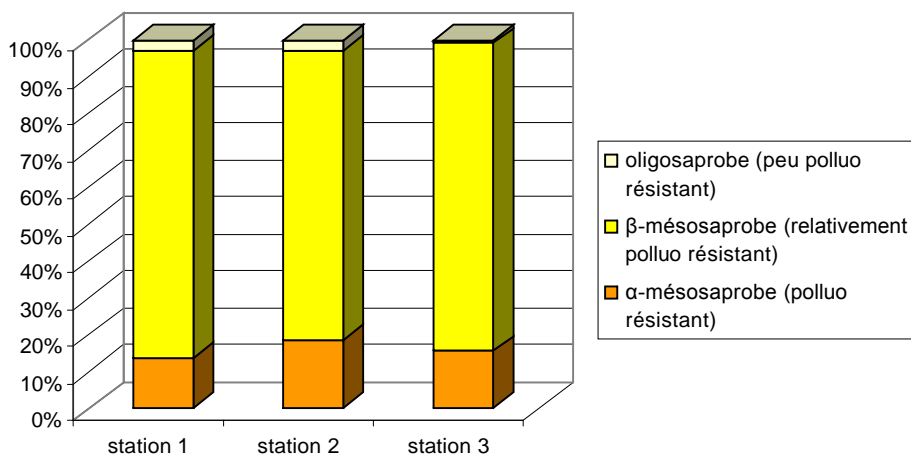
**Figure 22 : Polluo résistance du macrobenthos du Viéran**

*L'analyse de la polluo sensibilité* des invertébrés benthiques, organismes intégrateurs, échantillonnés renseigne quant à la qualité de l'eau à long terme. L'histogramme ci-dessous regroupe les proportions des valeurs saprobiales, donc de la polluo résistance, des individus recueillis dans les vingt prélèvements.

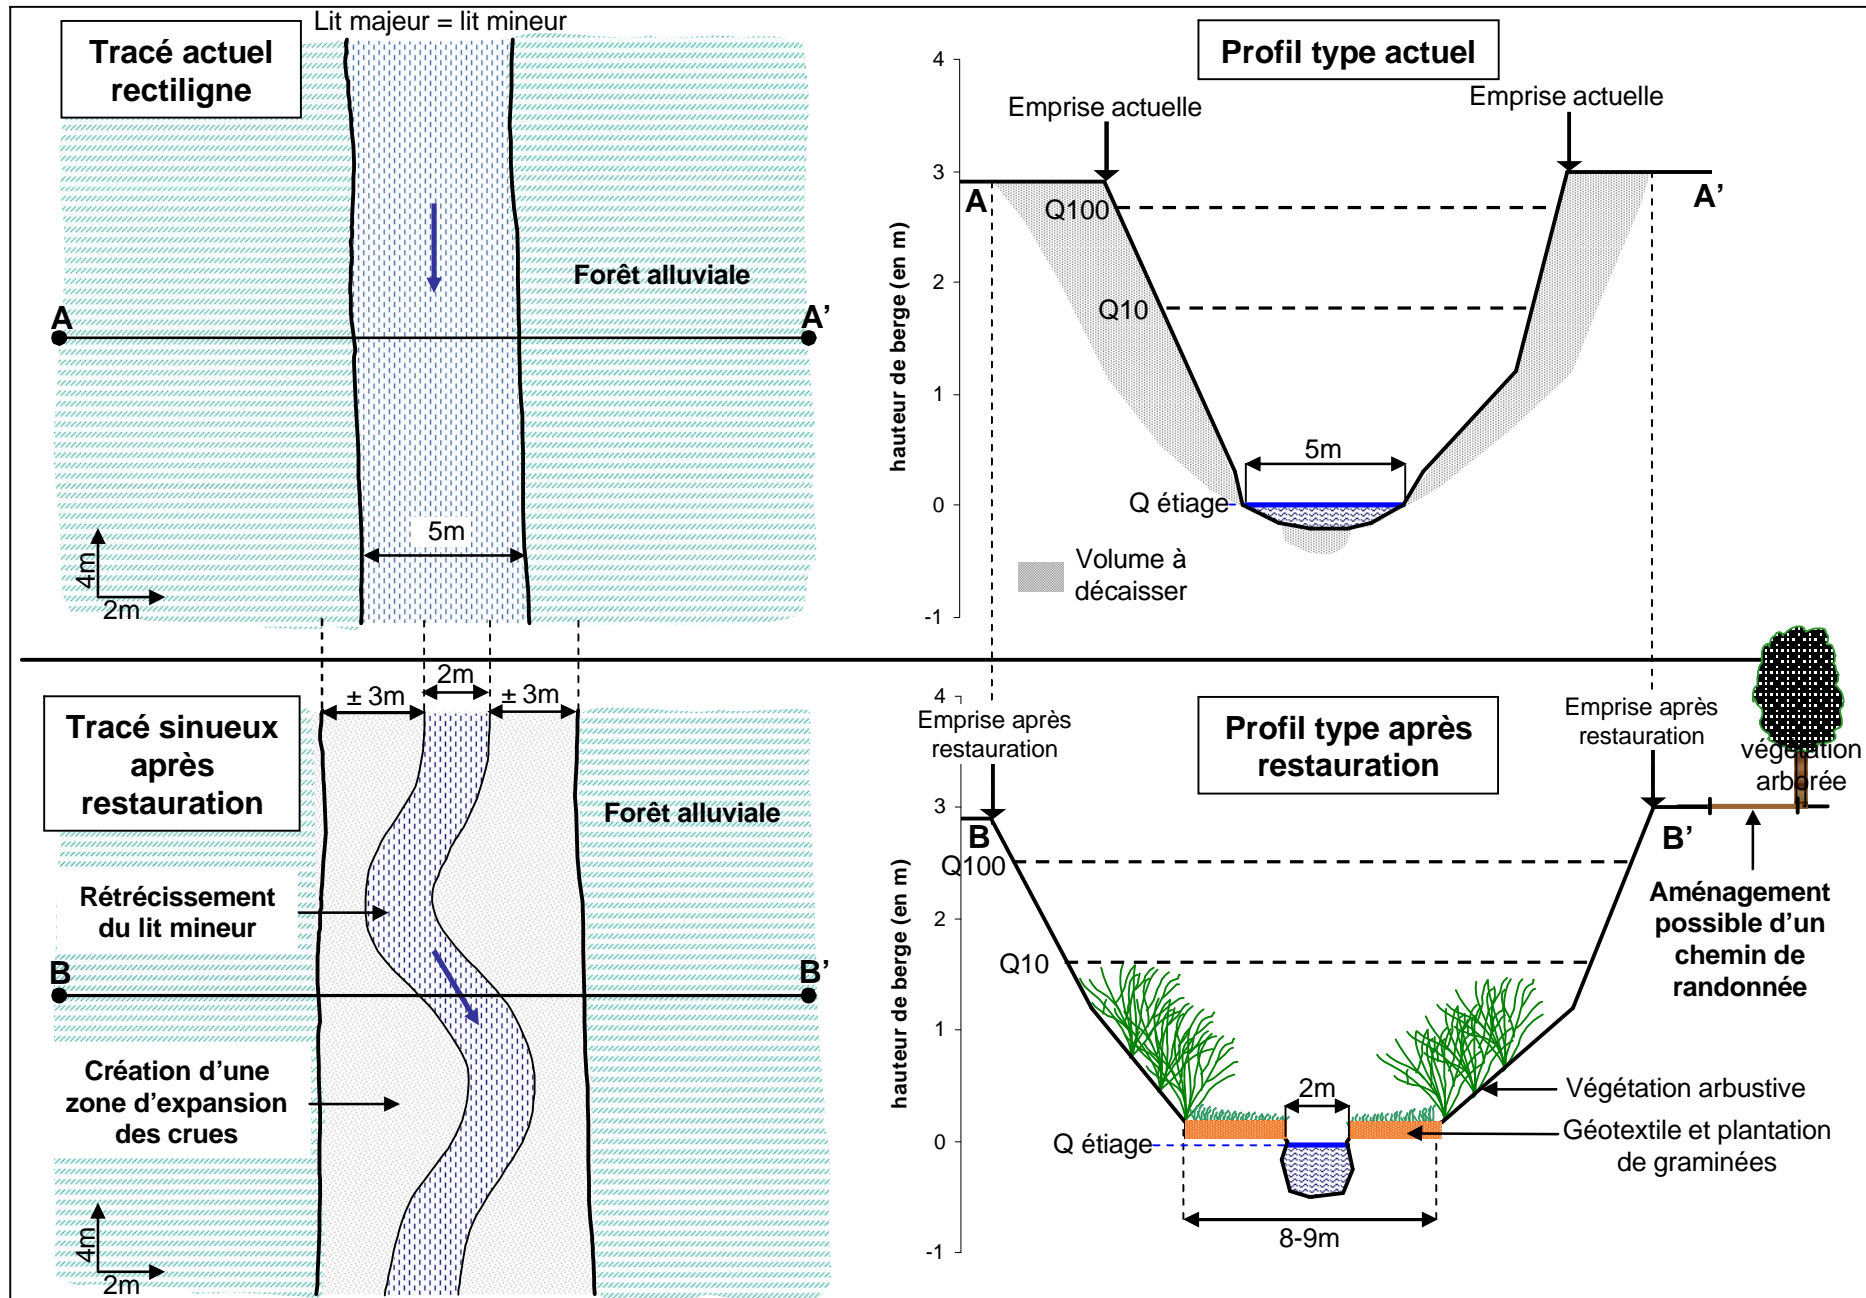
Figure 24 : Schéma de principe du projet de réhabilitation du Viéran

Ce volet de l'étude constitue un avant projet détaillé qui permet aux communes, aux partenaires et aux usagers de connaître les caractéristiques du projet final. Il devra être affiné par le maître d'œuvre lorsqu'il aura été désigné mais permet d'évaluer assez précisément le coût de la réhabilitation du Viéran aval.
